Most přes Labský náhon - ul. Předměřická

# HLAVNÍ PROHLÍDKA

Objekt: Most ev. č. HK - 018

Datum provedení prohlídky: 31.10.2023

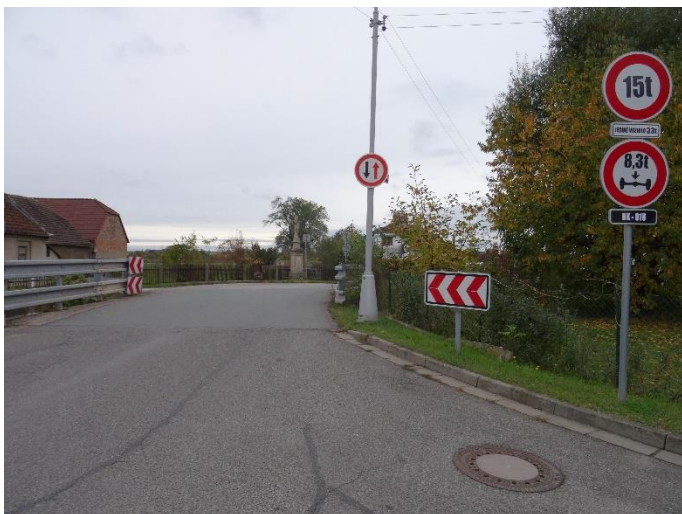
Pohled na most ve směru staničení

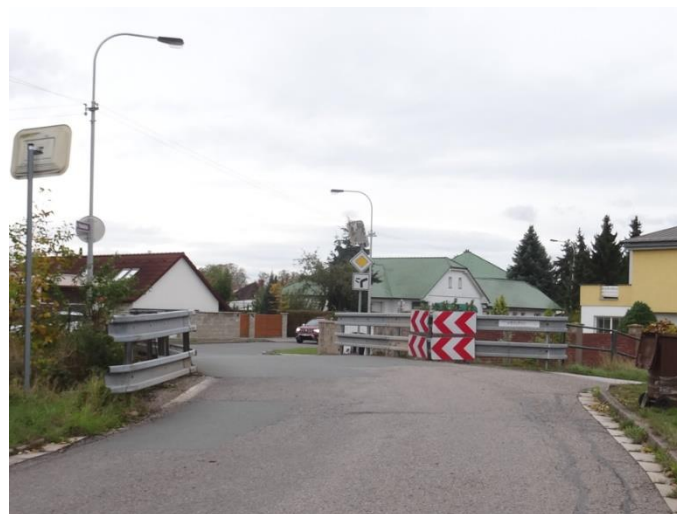
Pohled na most proti směru staničení

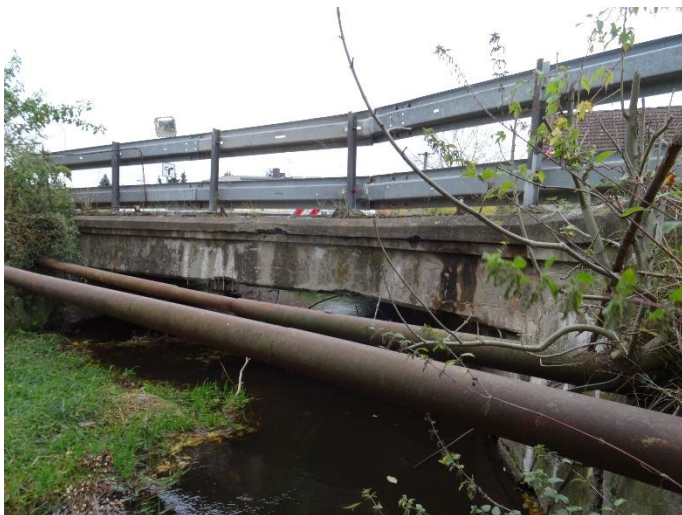
Pohled na most z návodní strany

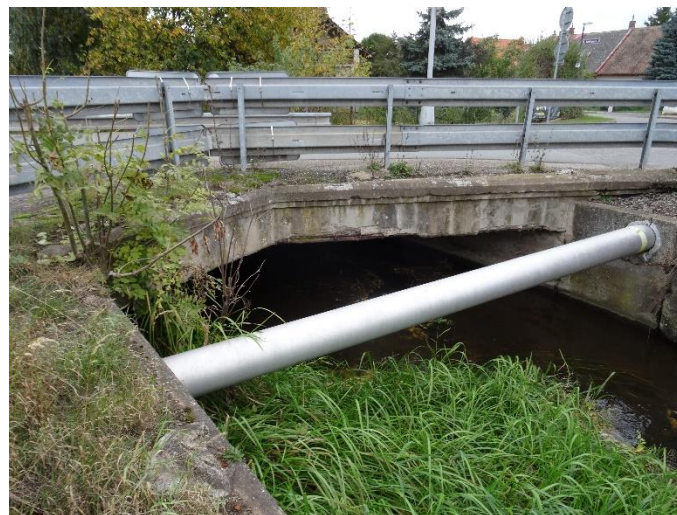
Pohled na most z povodní strany

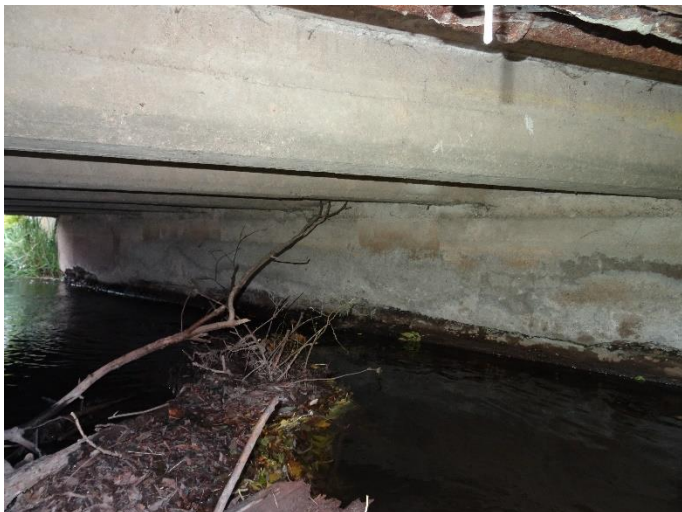
2.1	Především levá opěra na povodní straně značně podemleta v úrovni normální hladiny vody, místy 25–50 cm. Pravá opěra také značně podemleta, především na návodní straně. Navazující navigační stěny koryta taky podemlety. Svislé hloubkové praskliny mezi opěrami a křídly na návodní i povodní straně po obou březích. Šikmá trhlina na levém křídle návodní strany. Vzrostlý keř na utrženém pravém křídle návodní strany.
-----	--

Pohled na OpP. Podemletí v úrovni hladiny normální vody a naplaveniny v průtočném profilu.

Provést sanaci podemletých podpěr. Provést sanaci obnažené výztuže krajních trámů na obou stranách mostu. Lokálně opravit svislé praskliny mezi opěrami a křídly.

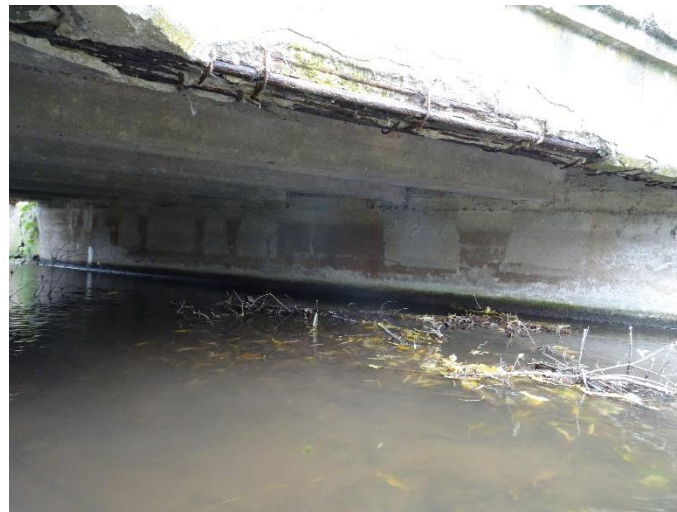
- 3.1 Hlubkově rozpadlý krycí beton na boku a podhledu obou krajních železobetonových trámů. Obnažená a silně zkorodovaná (zeslabená) podélná (nosná) i příčná výztuž zejména krajních železobetonových trámů na obou stranách. Lokálně obnažená a mírně zkorodovaná příčná výztuž na podhledu železobetonové desky mostovky. Lokálně povrchově mírně degradovaný beton vnitřních železobetonových trámů s obnaženou korodující výztuží. Plošné vápenité výluhy a vápenité krápníky délky až 10 cm.

Pohled na OpL. Odpadnutá krycí vrstva betonu a koroze výztuže.

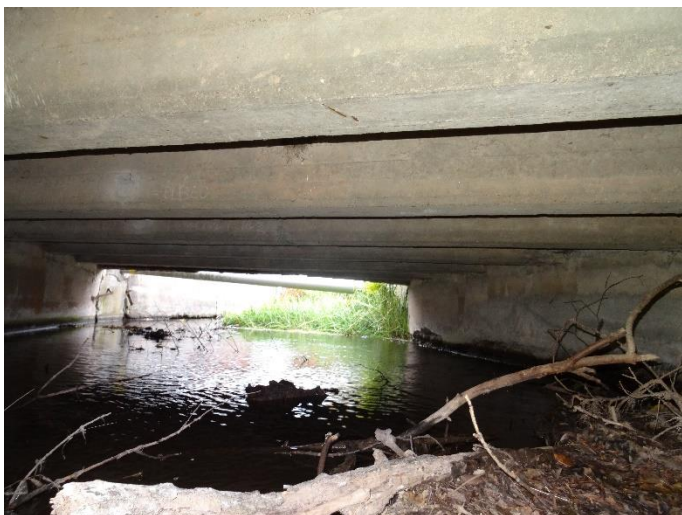
- 11.1 Území pod mostem Bahnitě nánosy a vzrostlá vegetace v průtočném profilu mostu.
- 11.2 Přístupové cesty

Podhled nosné konstrukce ve směru toku. Naplaveniny v průtočném profilu.

Vyčistit koryto vodoteče od bahnitých nánosů a vzrostlé vegetace. Odstranit vzrostlý keř z trhliny utrženého křídla.

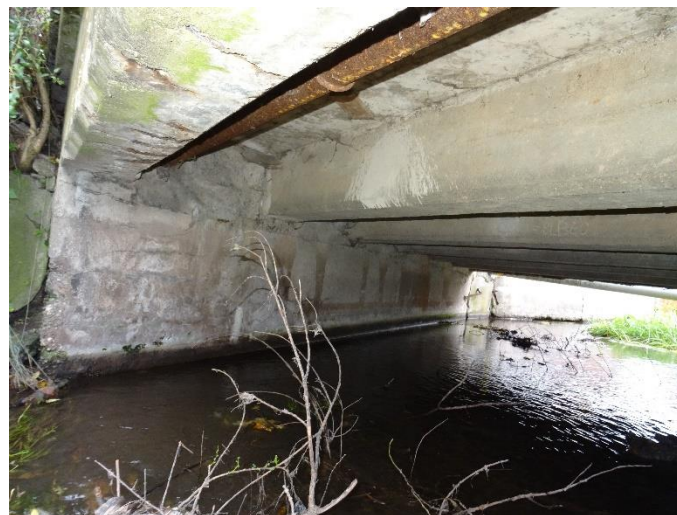
- 10.1 Cizí zařízení v bezprostřední blízkosti mostu po levé i pravé straně nepatří k příslušenství mostu. Koroze podvěšené ocelové chráničky v celé délce mezi 1. a 2. trámem zprava

Podhled ve směru k OpL. Patrná koroze ocelové trubky cizího zařízení.

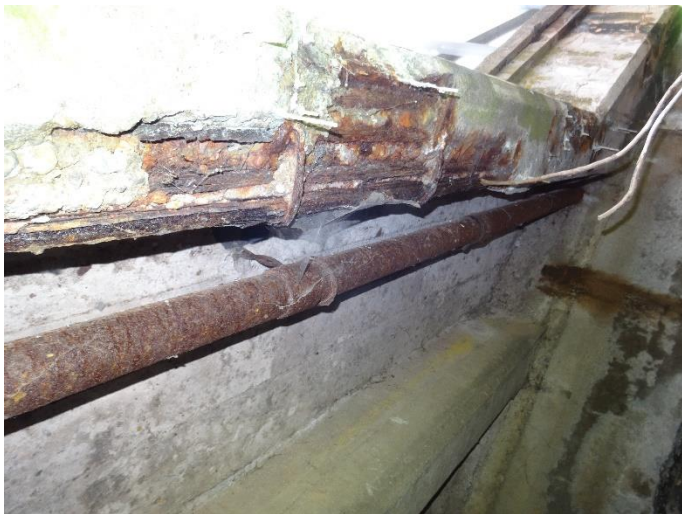
Odpadnutá krycí betonová vrstva. Značná koroze výztuže.

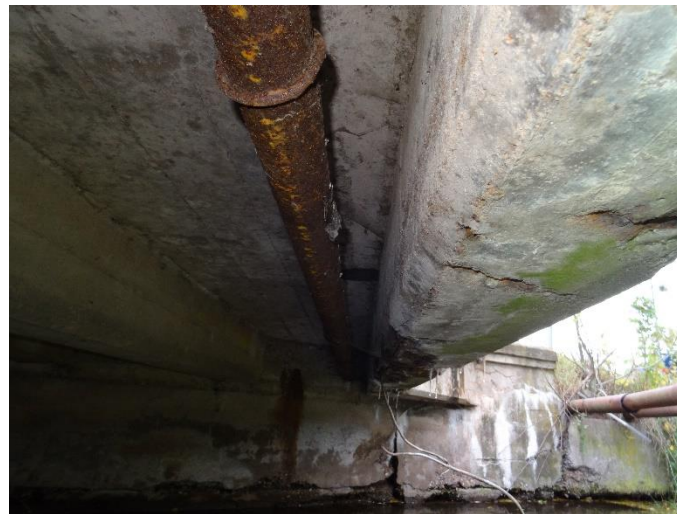
Podhled ve směru k OpP. Podemletá opěra, vydrolený beton spodním líci nosníku a vápenné krápníky. Svislá trhlina mezi opěrou a křídlem.

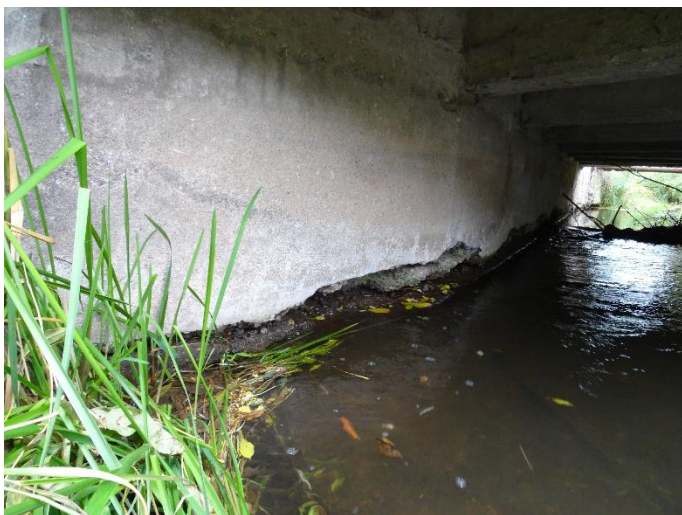
Detail podemletí podpěr v úrovni hladiny vody

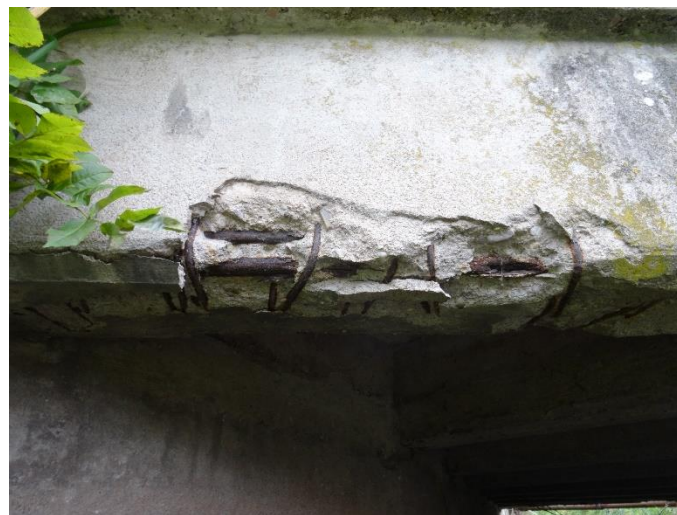
Odpadnutá krycí vrstva betonu a výrazná koroze výztuže.

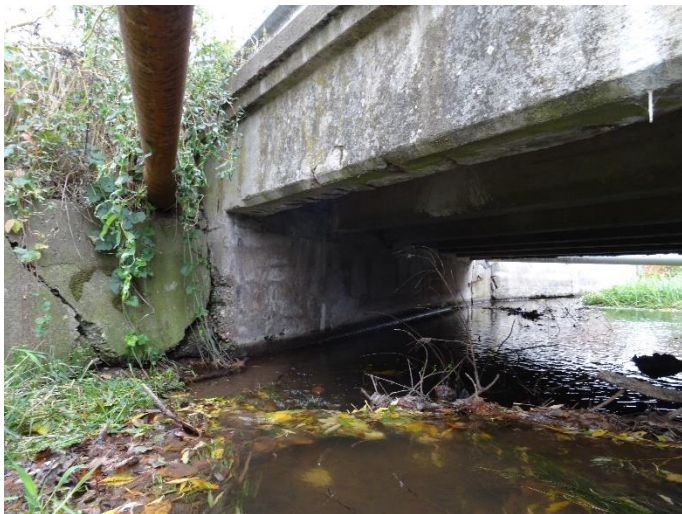
Svislá trhlina mezi OpP a navazujícím křídlem. Šikmá trhlina na křídlem.

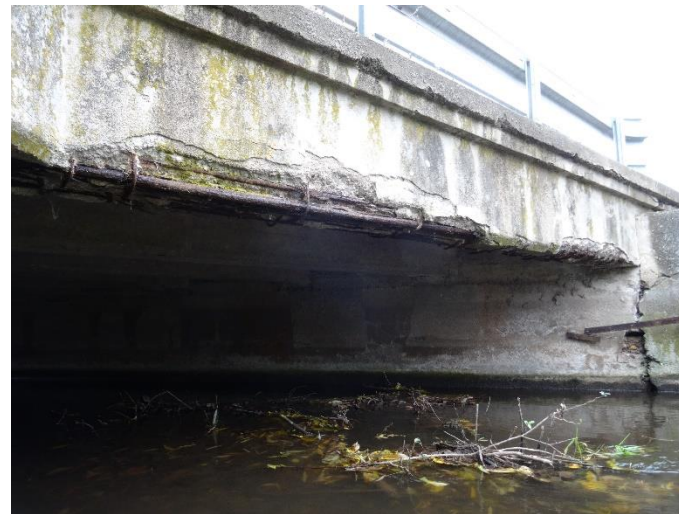
Obnažená výztuž. Zajištěná svislá trhlina mezi opěrou a křídlem.

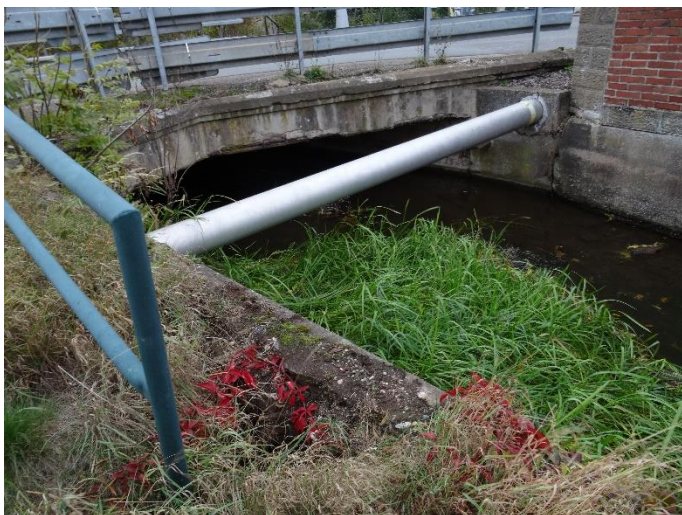
Hluboká prohlubeň za navigační zdí v blízkosti mostu.

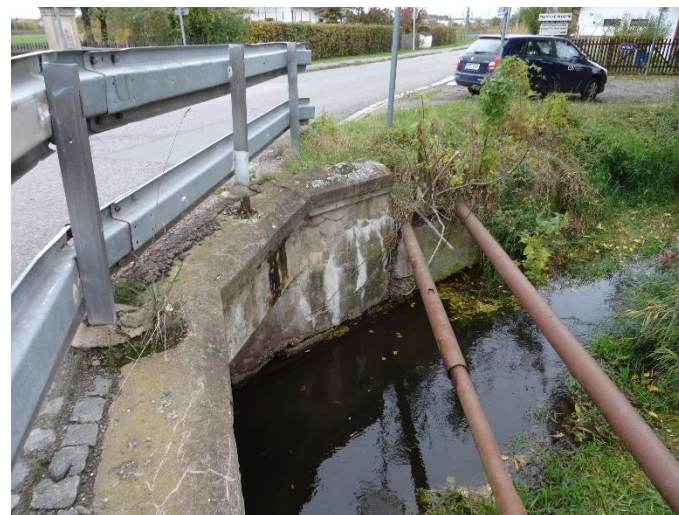
Vápenité výluhy na pravém křídle povodní strany. Vzrostlý keř.
