VYPRACOVAL	VYPRACOVAL	DATUM VYPRACOVÁNÍ
Ing. Naděžda Hájková	Pavel Kazda	11. 4. 2024
ZADAVATEL: OBEC VRSKMAŇ		ČÍSLO PARÉ
NÁZEV OBJEKTU: MOST EV. Č M-01 U Č.P. 34 PŘES OTVICKÝ POTOK, ZAJEČICE		
<b>POSUDEK POŠKOZENÍ MOSTU A NÁVRH OPRAVY</b>

**Most ev.č.M-01**  
k. ú. Zaječice, Vrskmaň

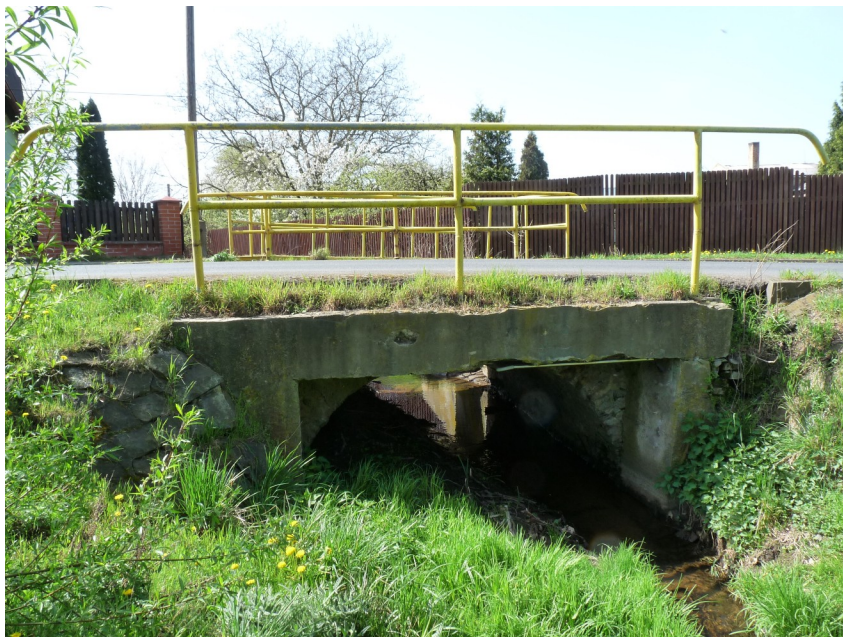
- Původní kamenná klenba s několika výspravami stříkaným betonem. Kamenné segmenty jsou zvětřalé, beton hloubkově narušený
- Rozšířená část na obou stranách zcela havarijní, beton rozpadlý s vystupujícím kamenivem a silně zkorodovanou ocelovou výztuží

Levá strana mostu, nosná konstrukce

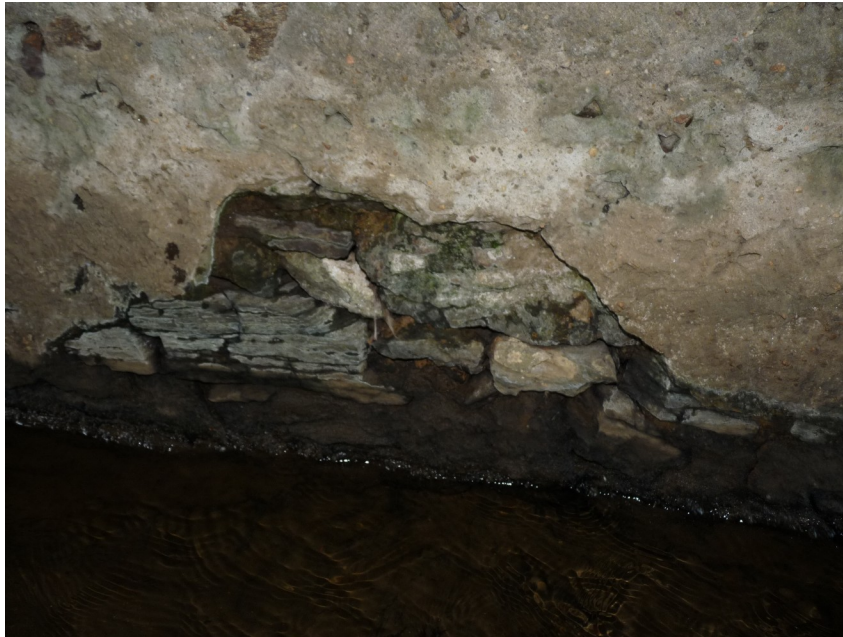
- Poškozené, podemleté základy

Kaverny v založení a spodní stavbě kamenné klenby

- a) Snesení zábradlí, krajnic komunikace
- b) Odbourání rozšířených částí nosné konstrukce
- c) Nové založení a vybetonování rozšířených opěr
- d) Oprava podemleté části kamenného zdiva původní klenby
- e) Betonáž rozšířené železobetonové desky na obou stranách mostu
- f) Nové římsy
- g) Doplnění krajnic komunikace
- h) Osazení nového zábradlí

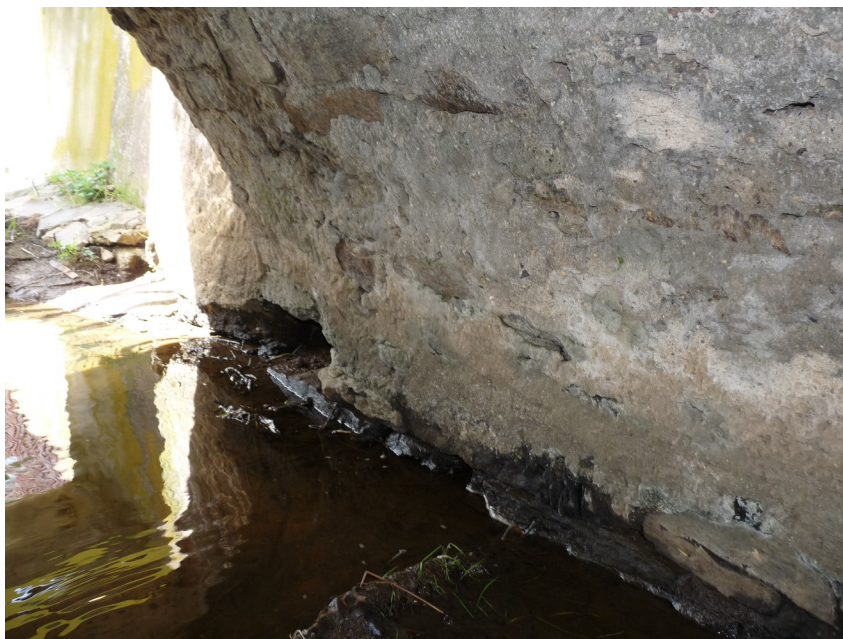
- U opěry OP1 vpravo výrazná kaverna na založení
- Zdivo obou opěr zvětřalé, pod nevzhlednou betonovou omítkou vystupuje rozpadlé zdivo. Na dolní části dřívku opěr nad vodotečí beton odpadlý

Podemletá pata opěry OP1 vpravo

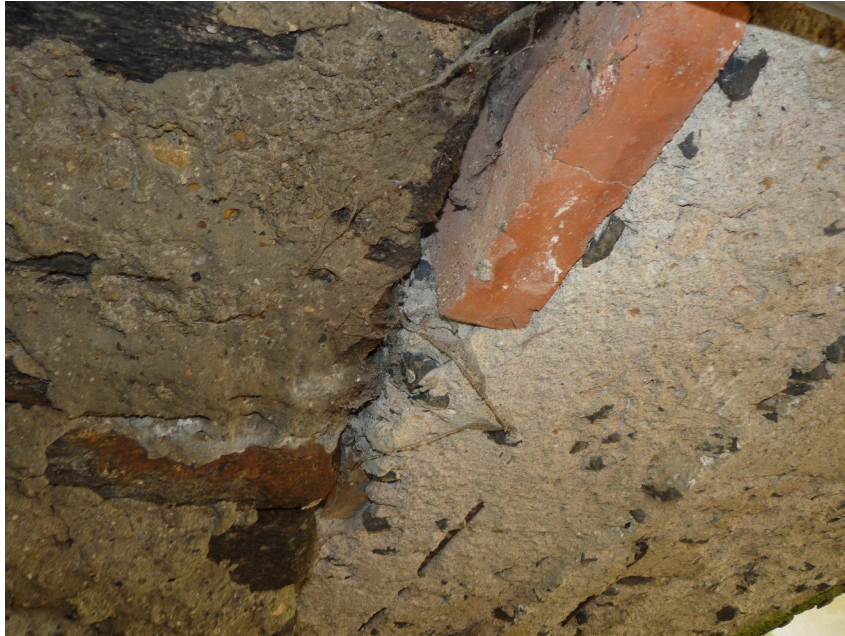
Dozdívané napojení dvou konstrukcí z různých materiálů

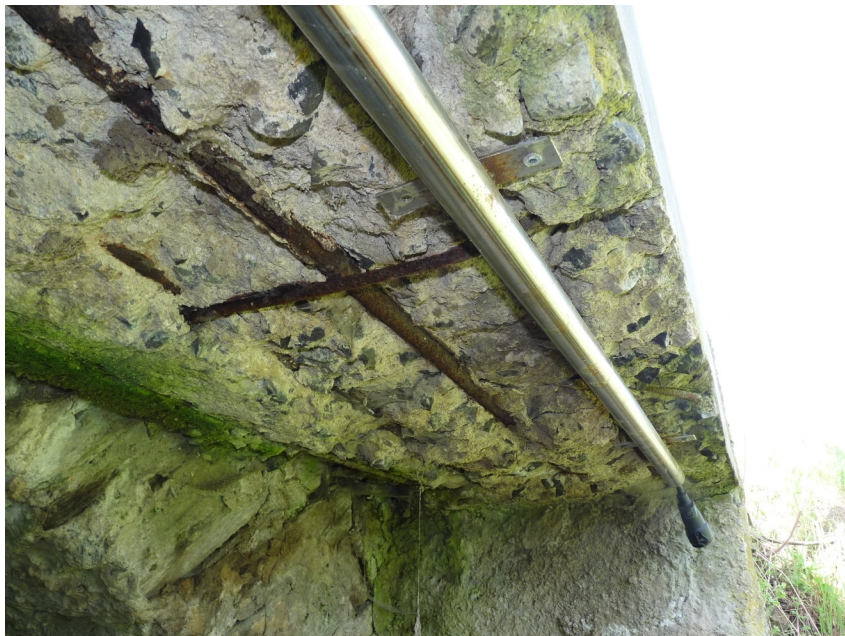
Obnažení a korozi zeslabená ocelová výztuž rozšířené části

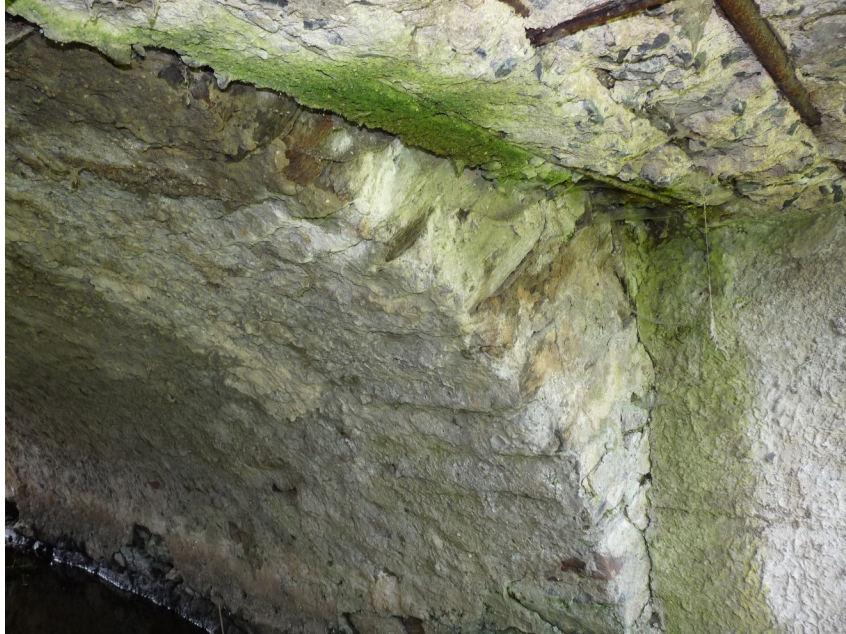
Původní kamenná segmentová klenba

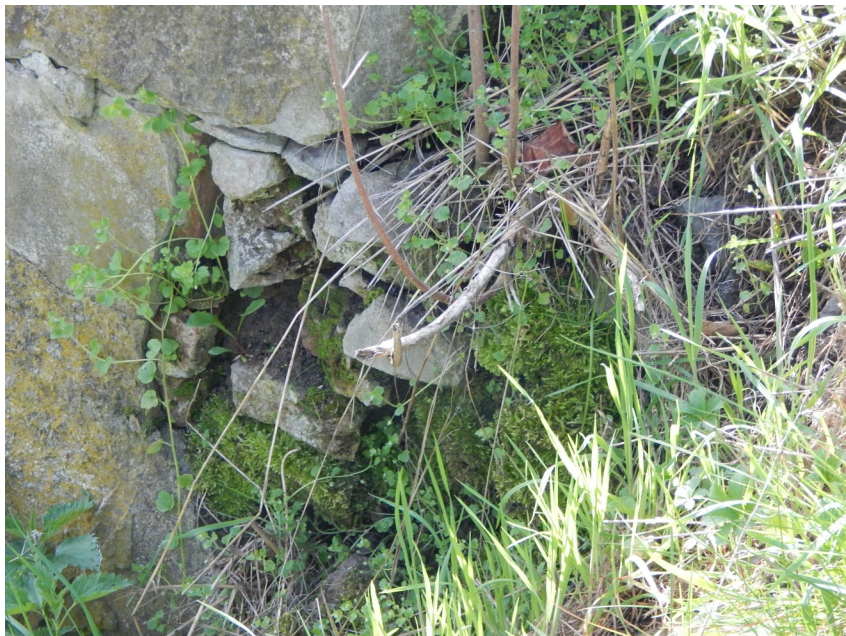
- Kamenné zdivo křídel porostlé mechem, na výtoku rozvalené

Rozvalené zdivo levého křídla

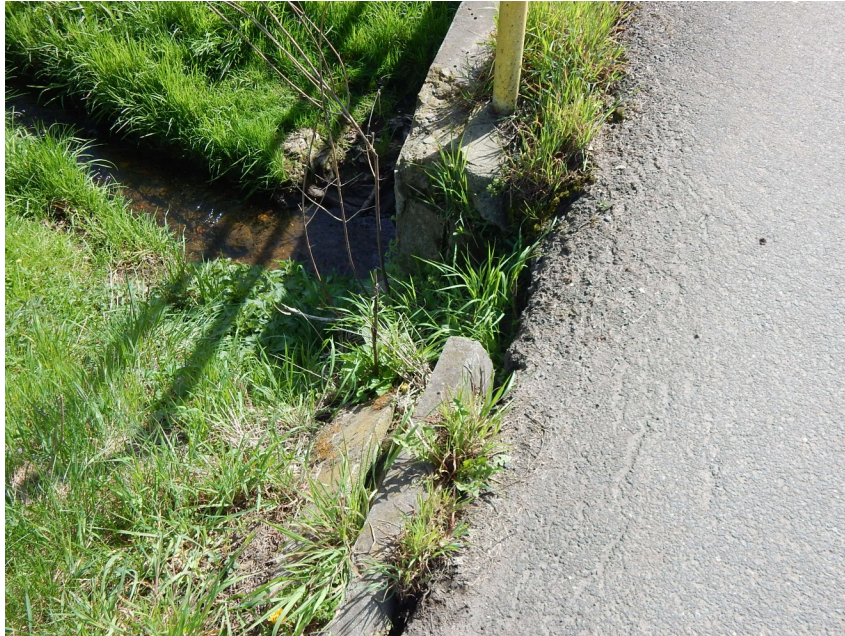
- Vozovka živičná bez výrazných závad, krajnice olámané, nízké
- Na začátku mostu vlevo vylomené obrubníky, kaverna v krajnici

Vylomená levá krajnice komunikace včetně obrubníku

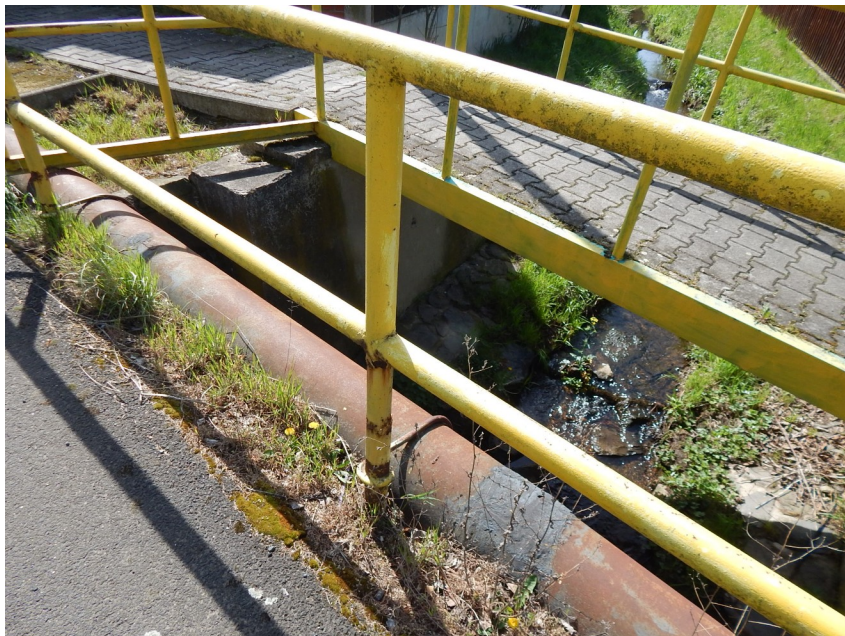
- Zábradlí zeslabené ve spodní části korozí, nátěr oloupaný s vystupující korozí

Deformace sloupků, koroze zábradlí
