# STATICKÉ POSOUZENÍ STAVU BUDOVY TECHNICKÉHO ZÁZEMÍ OBCE PŘEDBOJ

parc.č.st. 69, k.ú. Předboj

V Praze, 04/2020

**Statické posouzení stavu budovy technického zázemí obce**

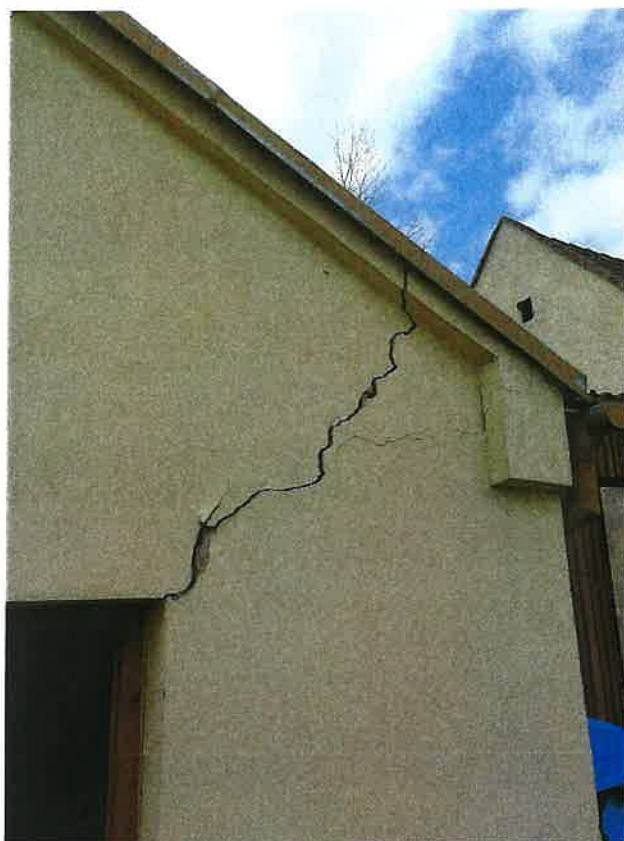
severozápadního a severovýchodního rohu a u okenních a dveřních otvorů. O výrazných pohybech konstrukcí svědčí celé prasklé nadpraží nad vchodovými dveřmi do technické části objektu, trhliny v šířce cca 1,0 cm skrz obvodovou nosnou stěnu u severozápadního rohu a praskliny na styku stropní konstrukce a stěn.

Foto č. 3 : Výrazná trhlina na fasádě u SZ nároží objektu

Stávající významné statické trhliny v nosném zdivu se zasanují, např. použitím helikální vleповané výztuže (nutno dodržet technické postupy výrobce).

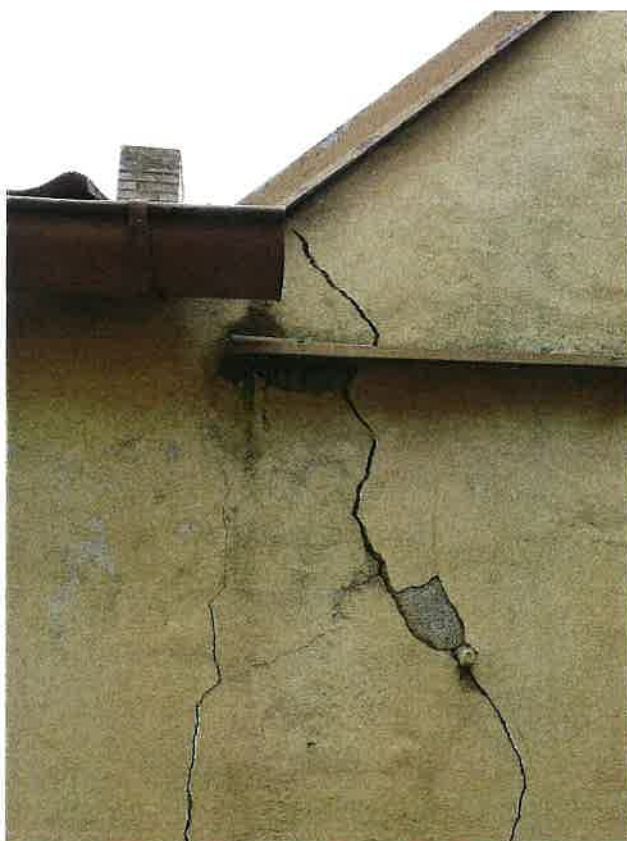
Foto č. 4 : Trhliny na styku původní a novější části

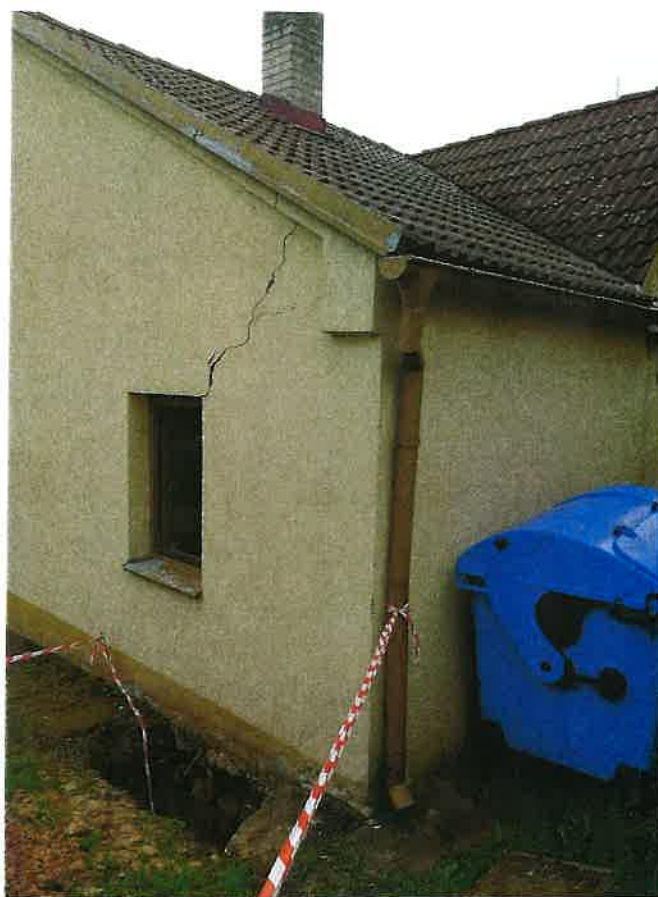
Všechny okapové svody jsou ukončeny nad zemí těsně u objektu. Veškeré dešťová voda tedy není odvedena pryč od objektu, ale kompletně zasakuje k základům.

Dle provedené kopané sondy u severní fasády objektu bylo zjištěno, že se hloubka základové spáry nachází v úrovni cca 40 cm pod upraveným terénem. Nynější stav základových konstrukcí (kamenných pasů) není rovněž zcela optimální.

Foto č. 5 : SZ nároží objektu - kopaná sonda, trhliny na fasádě, zakončení okap. svodů

Dalšími opatřeními nutnými k dosažení vyhovujícího stavu stávajícího objektu jsou kompletní odvedení veškerých dešťových vod do bezpečné vzdálenosti od objektu a zabránění jejich vsakování do základových vrstev (napojení na místní dešťovou kanalizaci, alt. jiná bezpečná likvidace) v kombinaci s celoobvodovou drenáží a vybudováním okapového chodníčku po celém obvodu s vyspádováním směrem od objektu.

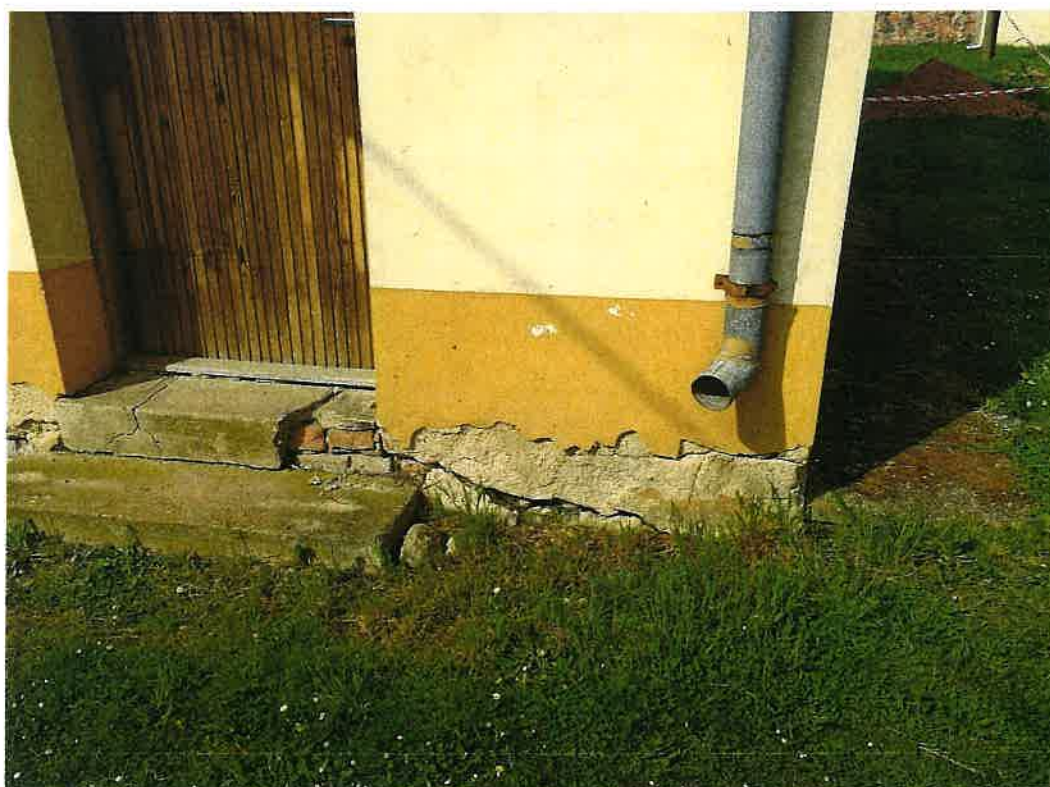
Foto č. 6 : Východní fasáda objektu - zakončení okap. svodu, opadaná omítka, praskliny

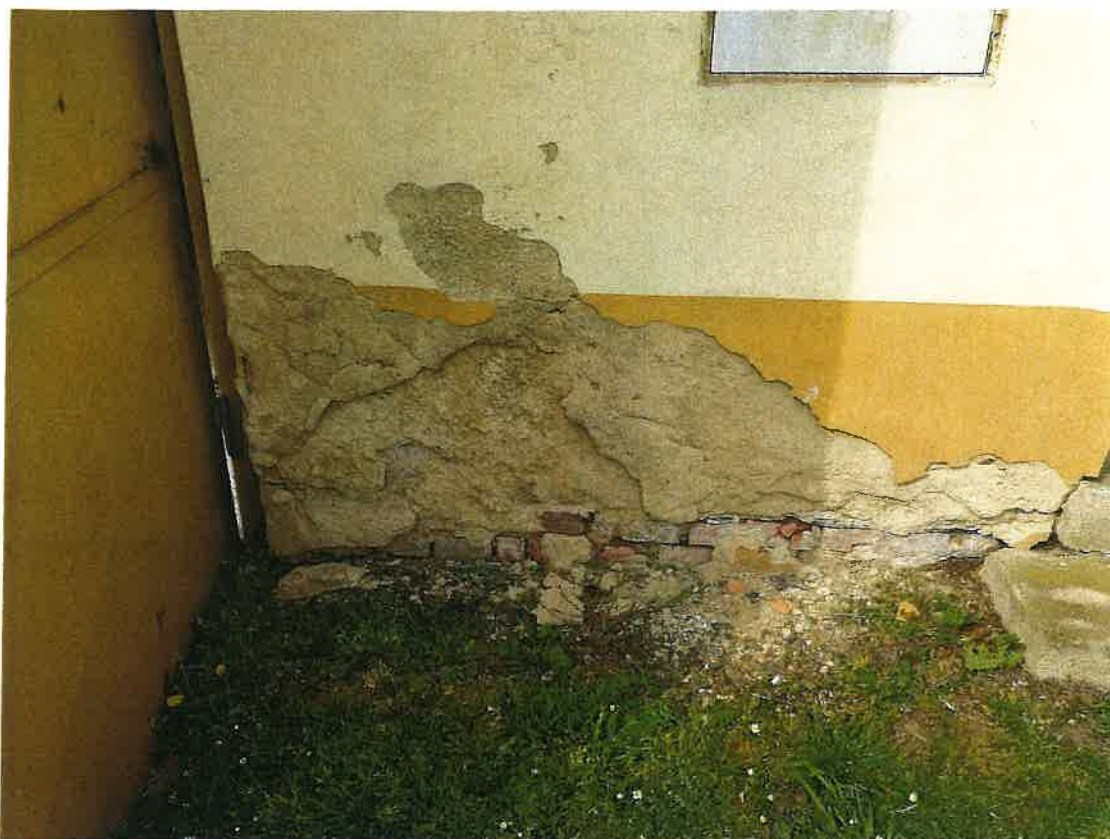
Vzlínající vlhkost a nefunkční hydroizolace má dále za následek odpadávání omítky jak v interiéru, tak i v exteriéru. Vlivem této skutečnosti dochází i k výrazné degradaci nosného cihelného zdiva. Dochází k samovolnému vypadávání částí použitých keramických cihel a k velké degradaci stavebně technických vlastností tohoto stavebního materiálu. Cihly lze místy drolit mezi prsty. Tento jev je nejvíce patrný u jihovýchodního nároží objektu.

Foto č. 7 : Opadaná soklová omítka vlivem vztlínající vlhkosti

Současně s tímto je nutné provedení účinného opatření proti pronikání zemní vlhkosti ze základových konstrukcí do nosného zdiva. Zde existuje několik metod, jak tohoto jevu dosáhnout. Nejběžnějším způsobem je podřezávání zdiva s umístěním ocelových plechů jako účinné zábrany proti vzlínání zemní vlhkosti. Současně s tím se doporučuje kontrola a náhrada patrně již nefunkční hydroizolační vrstvy v konstrukci podlah.

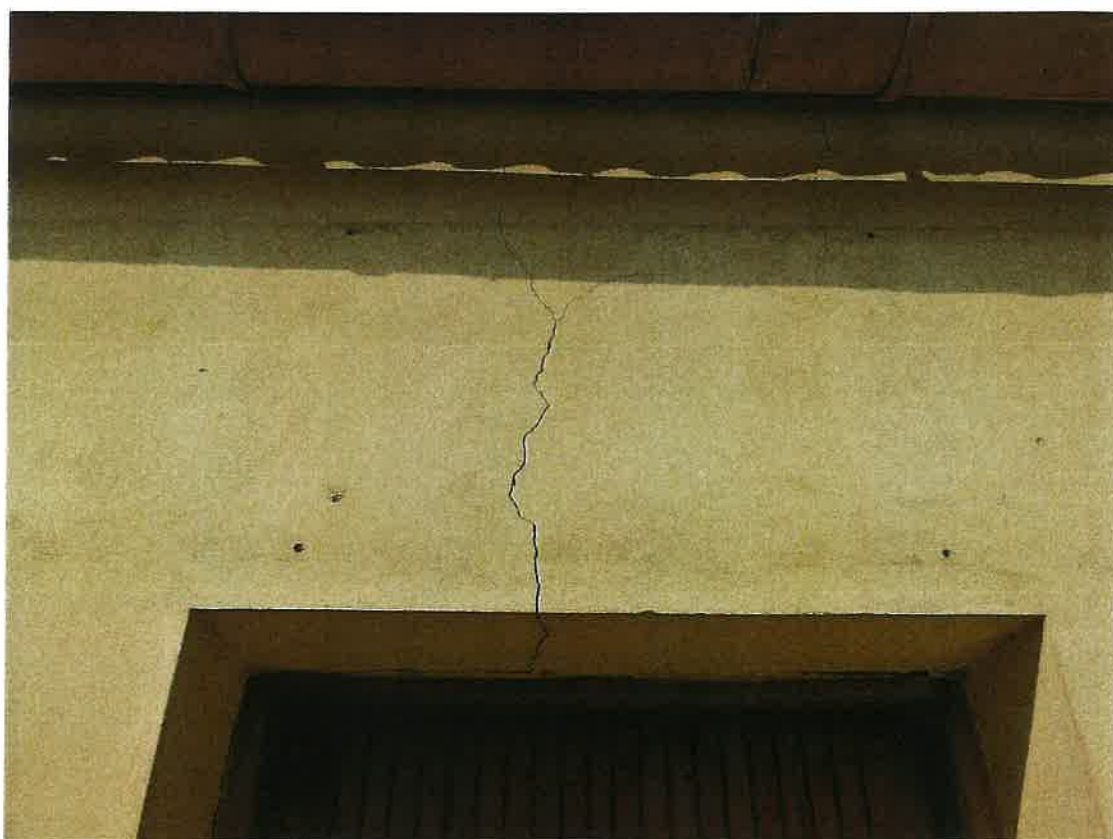
Foto č. 8 : Detail trhliny v nadpraží vstupních dveří

Podrobná sonda do nadpraží vstupních dveří potvrdí pravděpodobnou nutnost náhrady stávajícího porušeného překladu.

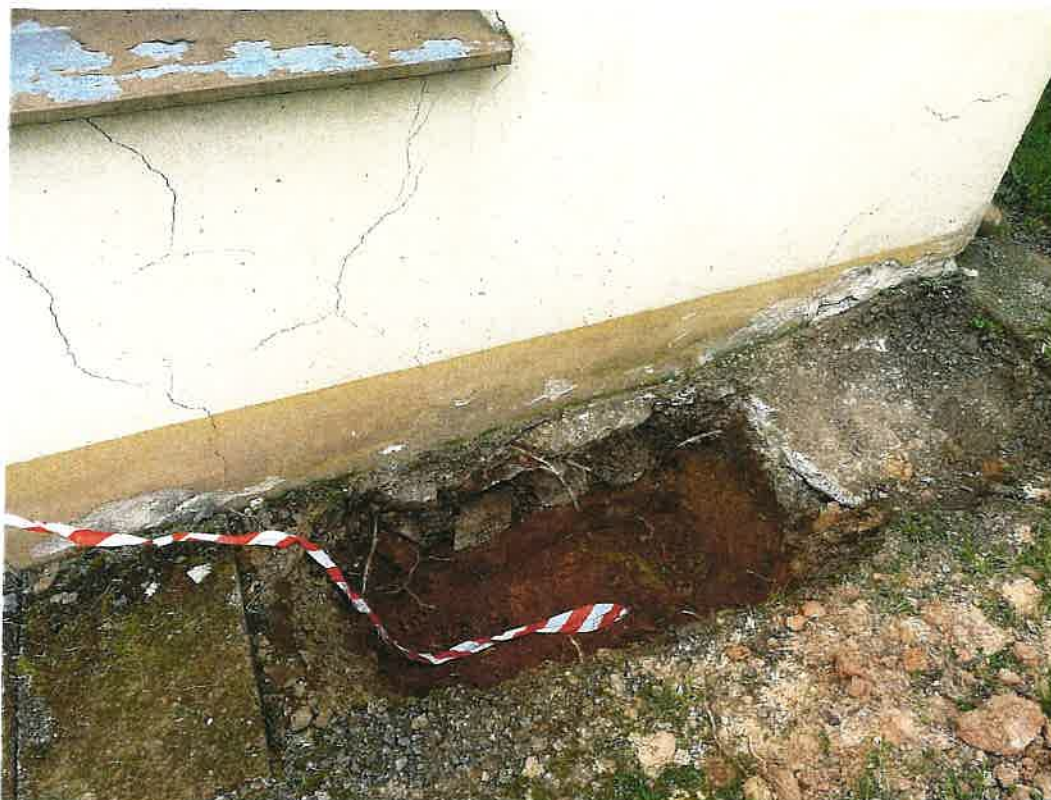
Foto č. 9 : Kopaná sonda k základům, četné trhliny na objektu

Za hlavní nutné opatření proti těmto nechtěným vlivům je dosažení optimální hloubky založení. V jílovitých zeminách se v našich klimatických podmínkách považuje za optimální hloubku založení cca 1,0 m pod upraveným terénem. Muselo by tedy dojít ke zvětšení hloubky založení objektu veškerých základových konstrukcí celého objektu, což by se realizovalo pomocí podezdění betonovými cihlami, popř. podbetonováním. Tento proces je nutné provádět postupně, v jednotlivých záběrech, vždy po max. 1,0 m a to tak, že každý další záběr se provádí nejbližší 2,0 m od prvního. Současně s tímto se doporučuje ověření stavebně technického stavu základů a skutečné šířky základových konstrukcí a provedení statického posouzení, zda stávající šířka základů je dostatečná. V případě nevyhovujícího stavu by bylo nutné přistoupit k rozšíření základových konstrukcí.

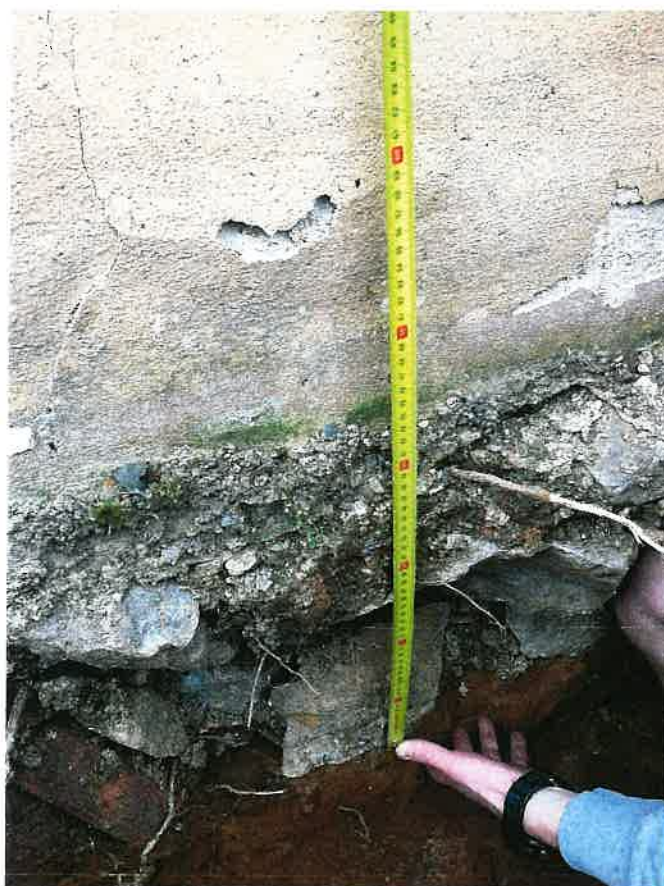
Jako zřejmým původcem vzniku převážné většiny statických poruch na objektu lze označit nedostatečnou hloubku založení objektu, zasakování dešťových vod k základové spáře a vlhkost celkově.

Foto č. 10 : Kopaná sonda k základům - nedostatečná hloubka založení

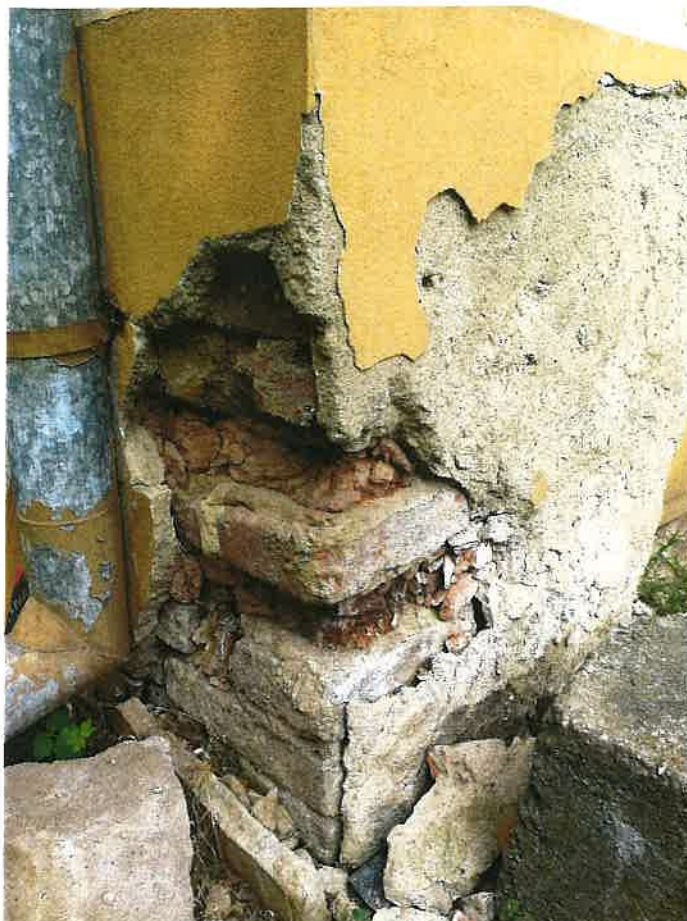
Foto č. 11 : Výrazná degradace zdiva - JV nároží

Dále je nutná podrobná kontrola veškerého nosného zdiva s ohledem na jeho mechanické vlastnosti. Na objektu se nyní nachází místa, kde díky působení vlhkosti došlo k již pokročilé degradaci zdiva, kdy jednotlivé kusy cihel samovolně vypadávají a cihly se dají drolit prsty. Takto postižené části konstrukcí musí být přezděny z nového kvalitního zdícího materiálu (opět plné pálené cihly) se zavázáním do stávajícího zdiva.

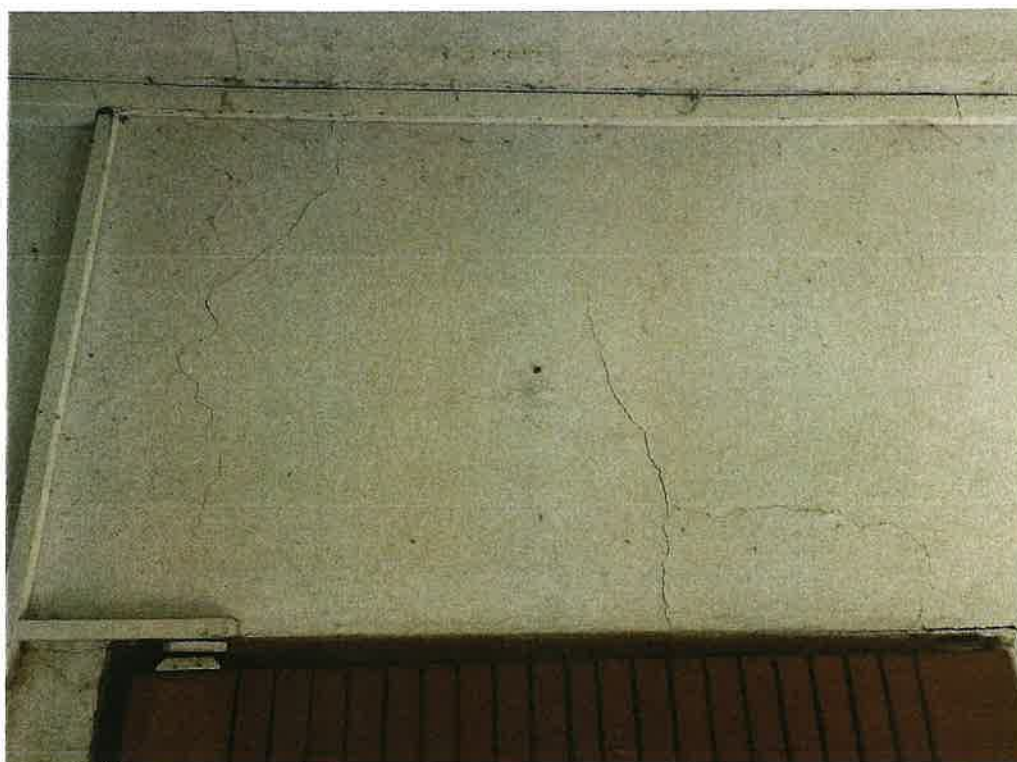
Foto č. 12 : Četné trhliny v interiéru

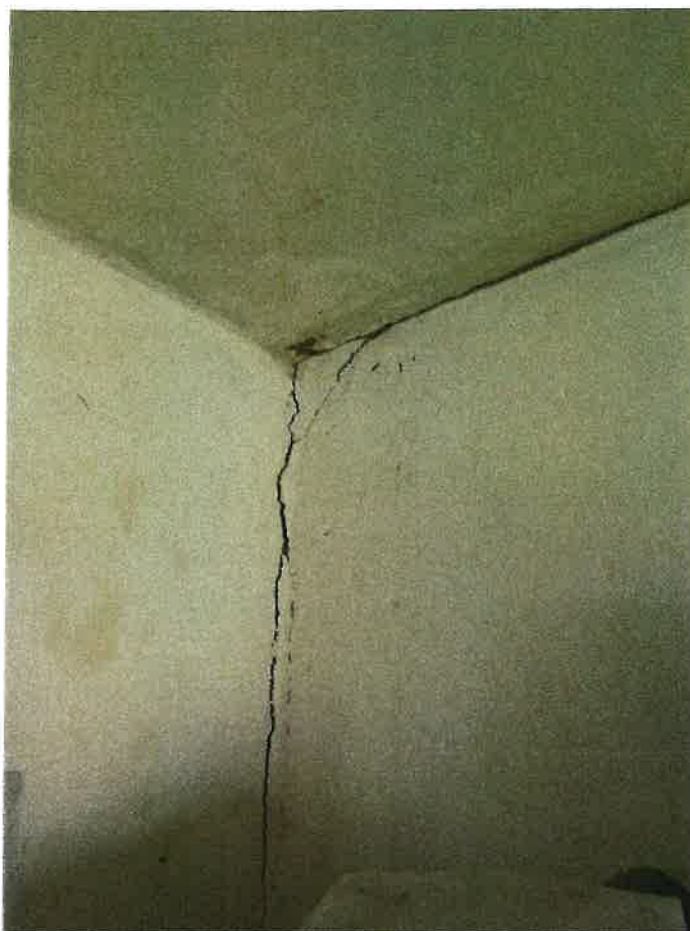
Foto č. 13 : Trhliny na styku stěn a stropu - SZ roh objektu

Jelikož se v objektu s největší pravděpodobností nenachází ztužující věnec, je rovněž vhodné a doporučuje, se s ohledem na charakter statických poruch, jeho stažení pomocí ocelových táhel v obou směrech. Toto opatření by se provedlo navrženým způsobem v úrovni stropní konstrukce nad 1.NP.

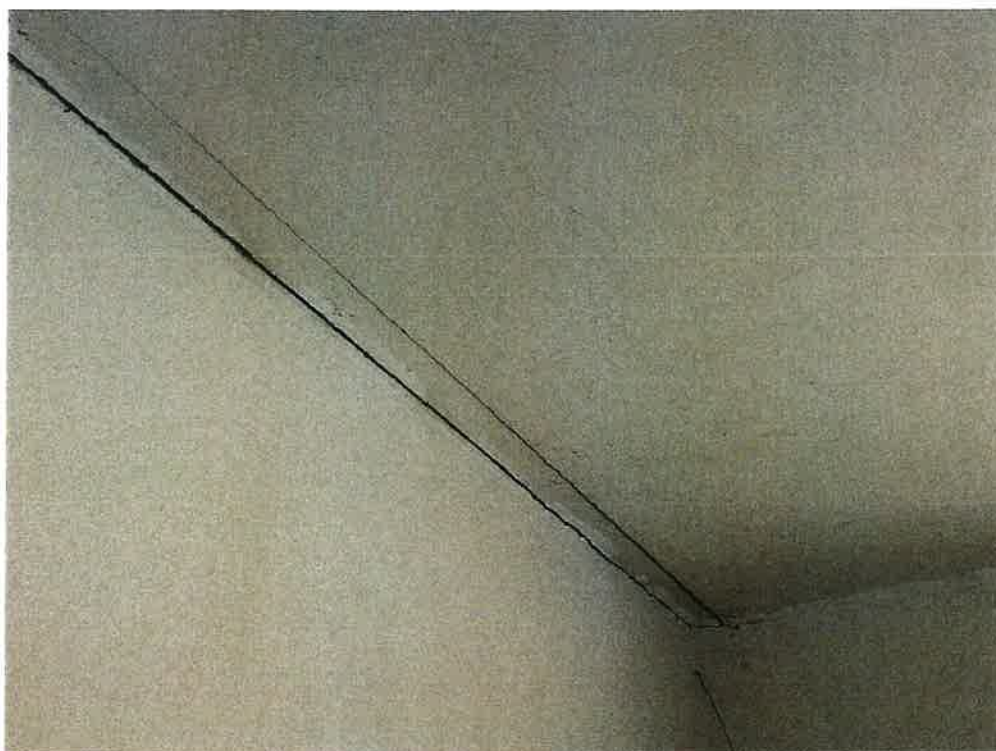
Foto č. 14 : Trhliny na kraji stropní konstrukce

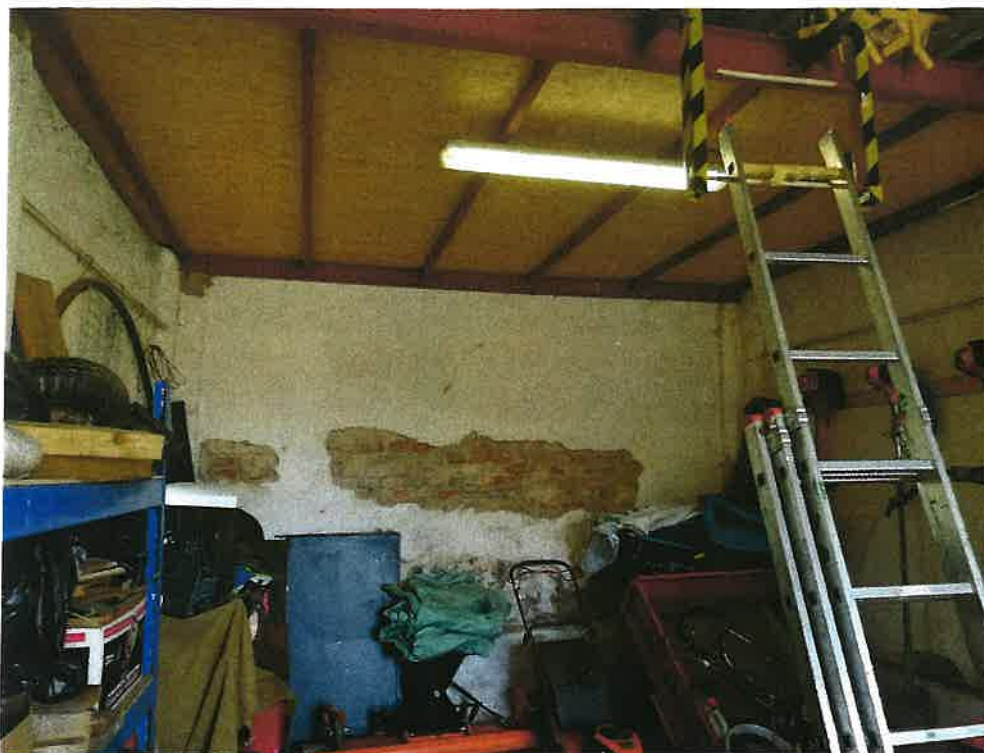
Foto č. 15 : Patrná vztlínající vlhkost v interiéru - odpadá vnitřní omítka

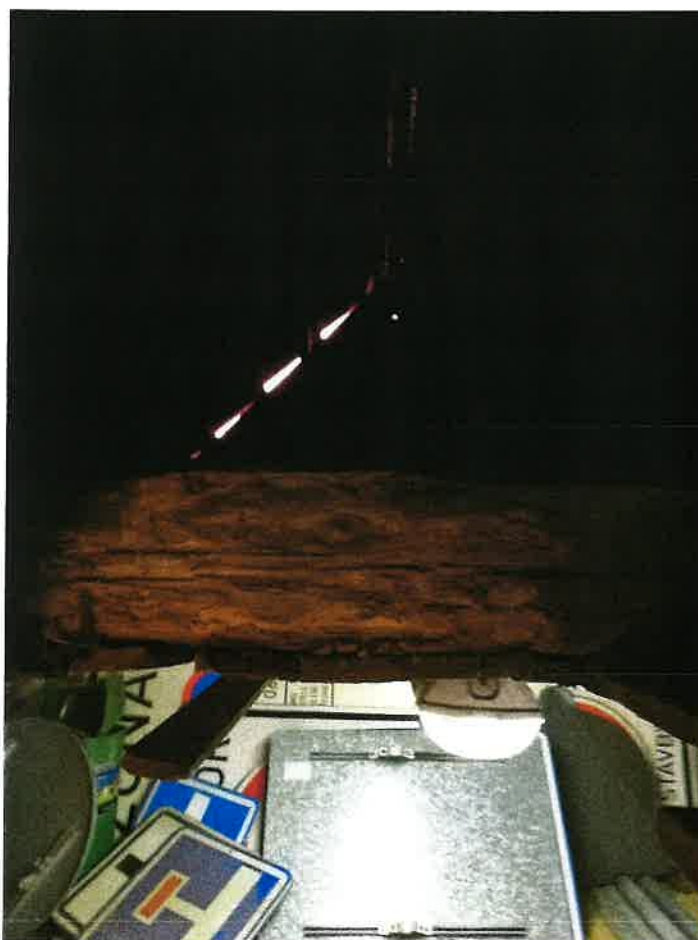
Za pozornost rovněž stojí i současný stav jednotlivých prvků krovu. Do konstrukce zastřešení s největší pravděpodobností poměrně dlouhou dobu více či méně zatéká, a tak je u některých prvků krovu patrná hniloba.

Foto č. 16 : Shnilý prvek krovu

Nutná je i kompletní kontrola dřevěného krovu a zmapování rozsahu napadených prvků krovu (hniloba, popř. dřevokazný hmyz či houby) - mykologický průzkum. Následně je nutné provedení nutných opatření - dle míry poškození prvků ošetření napadených částí příložkováním, popř. nahrazení části profilu či profilu celého.
