Posudek pláště budovy bytového domu - č. 02/2023

„ parametry zdiva J-Z štítu objektu “

Průzkum stavební konstrukce Posouzení pláště budovy

Zadavatel : OÚ Křešice, Nádražní 84, 411 48 , IČ 00263851

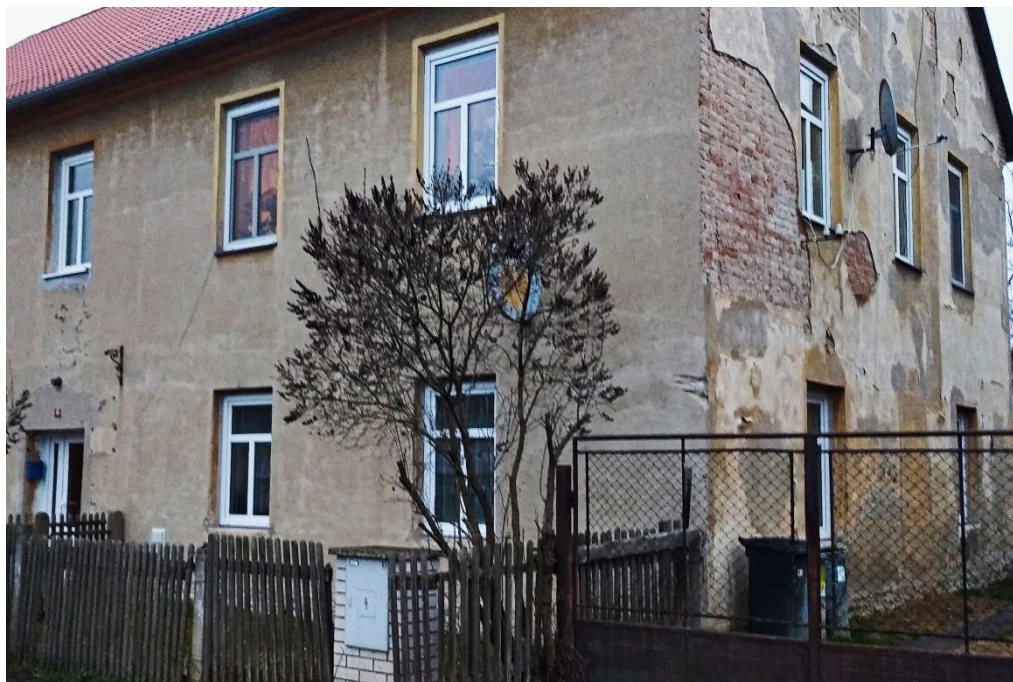
obr.1 - celkový pohled na objekt BD v Křešicích

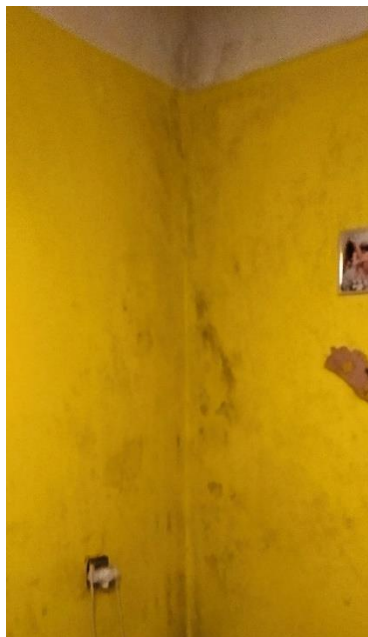
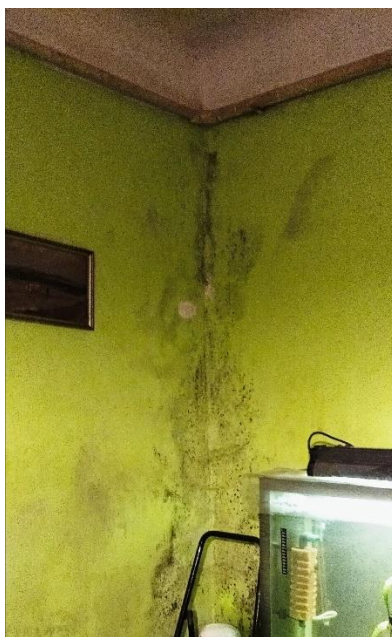
Cílem bylo posoudit neutěšený stav jiho-západní štítové stěny. Tento nevhodný stav se projevuje v bytových jednotkách 1. a 2. NP a to formou živočišných plísni na této předmětné stěně. Plísně jsou lokované v celé světlosti kontrolovaných místností, tedy od podlahy až ke stropu. Vyskytují se ale pouze v rozích místností tedy na obou vnitřních nárožích této JZ štítové stěny.

obr.2 - plísně na vnitřních nárožích místností – byt. jednotka 1.NP

- K výskytu plísní dochází pouze na vnitřním nároží všech kontrolovaných místností, nikoliv na rovné ploše vnitřních omítek
- Vnější omítka však vykazuje vysokou míru degradace. Na takřka 40% plochy již omítka není a na zbytku je její soudržnost s podkladem takřka nefunkční (po poklepání na zbytkovou omítku tato tzv. „duní“ a při nemalém zatlačení na plochu omítka ze zdiva odpadává). Neplní již tedy funkci ochrany vnějšího zdiva !!!

- Díky dnes již nevyhovující tloušťce zdiva toto zdivo vykazuje značné tepelné ztráty, nebo-li řečeno neposkytuje takový tepelný odpor, který by optimálně využíval vnitřní tepelnou dotaci – tedy temperování (vnitřní vytápění) !!!
- Prostřednictvím velkých tepelných ztrát dochází k posunu rosného bodu směrem do interiéru a tím se i vytváří ideální podmínky pro vznik a fungování biologických plísní
- Plísně se tvoří pouze na vnitřních nárožích. Zde dochází k silnému k promrznání zdiva, tedy nízká povrchová teplota zdiva v interiéru na rozdíl od teploty v prostoru místností. Tam pak dochází ke srážení vlhkosti, tedy vlhkostní dotace pro plísně, nepřístup slunečního záření a ustálené min.proudění vzduchu - toto vše jsou tzv. ideální podmínky pro tvorbu a fungování plísní.

Přítomná vnitřní kondenzační vlhkost, tvořená posunem rosného bodu směrem do interiéru, je tedy příčinou tvorby biologických plísní na interiérových omítkách.

- 1. Kontrola odpadního řádu, který je vedený podél této štitové stěny (při poruše možné zvýšené zavlhčení zdiva v 1.NP)**
- 2. Požádat odborného projektanta o výpočet tepelných ztrát předmětného zdiva (proměření termo kamerou)**
- 3. Na základě tohoto výpočtu nechat zhotovit návrh zateplení předmětného zdiva**
