Restaurátorský průzkum a pasportizace
kamenných a štukových prvků kostela
sv. Ducha a Božího hrobu v Liběchově

KVĚTEN 2019

1. Restaurátorský průzkum a pasportizace
kamenných prvků interiéru kostela sv. Ducha
v Liběchově

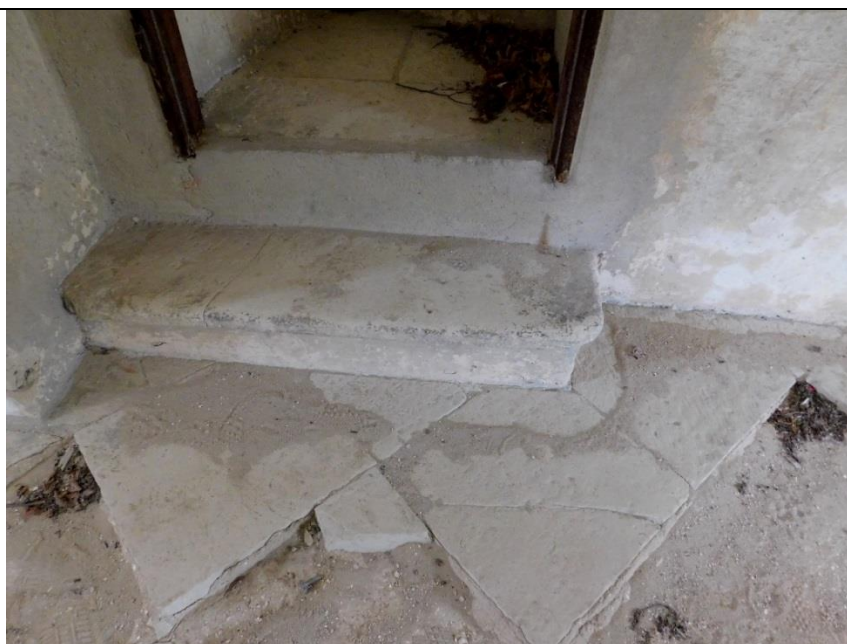
Schod z opuky je příčně prasklý a vykazuje známky ošlapu, hrany jsou nezřetelné, kámen vykazuje oděrky a běžná poškození vzniklá vyšším zatížením prvku.

Navrhovaný způsob opravy: očištění, kamenická oprava drobných poškození, barevné sjednocení povrchu

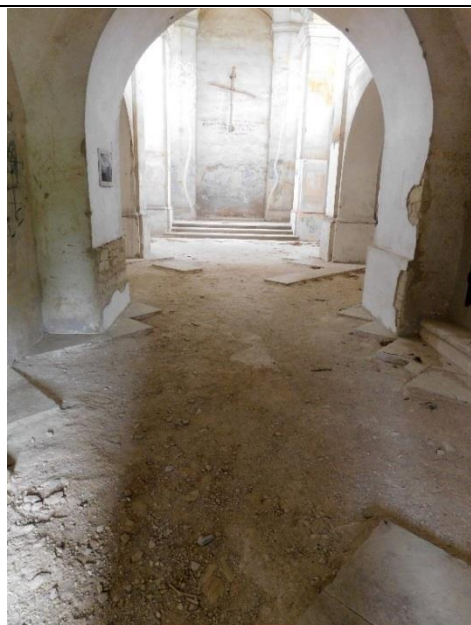
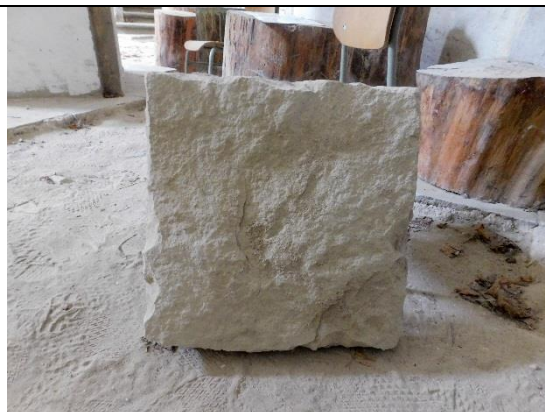
Podlaha hlavní lodi kostela byla opatřena opukovou dlažbou na koso uloženou do vápenopískového lože, která byla odcizená kostela v roce 1999. Jednalo se o čtvercové dlaždice pravidelného tvaru s rozměry 46 x 46 cm. Dlaždice byly kamenicky opracované a povrchově dále neupravené, aby vynikla struktura kamene. Podlaha byla vytvořená z vehlovické opuky. Dochované zbytky vykazují dobrou soudržnost a poškození odpovídající stupni zatížení tohoto prvku.

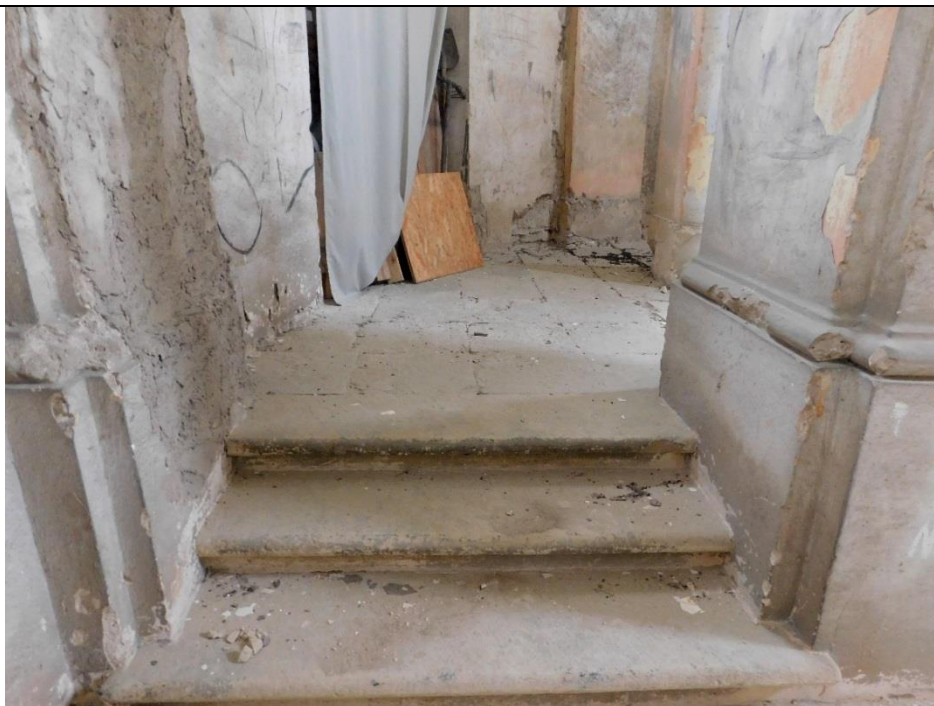
Tři stupně probíhající od severovýchodní stěny kostela k sloupu jsou silně znečištěné, samotné opukové nášlapnice nevykazují větší poškození, jejich poškození odpovídá stupni zátěže tohoto prvku. Patrné jsou drobné defekty povrchu a hran, na podstupnicích není viditelná nesoudržnost materiálu.

Navrhovaný způsob opravy: očištění povrchu, kamenická oprava poškození, barevná retuš

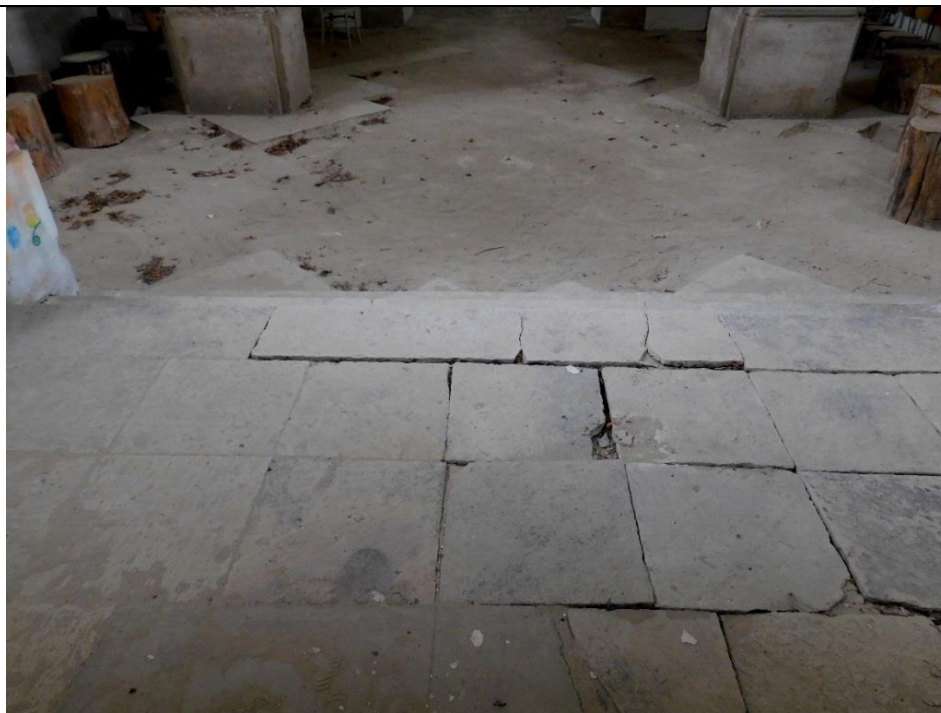
V některých místech je dlažba výrazně poškozená, některé dlaždice se dochovaly naopak ve velmi dobrém stavu.

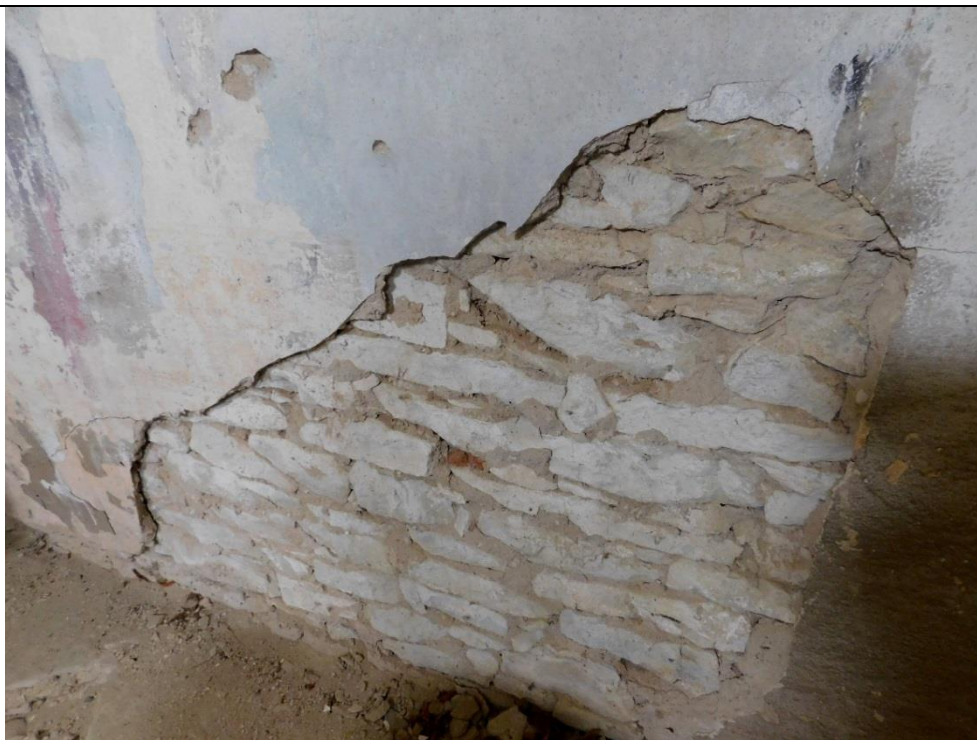
V některých místech defekty omítky odkryly původní lomové zdivo s převažující vehlovickou opukou. V těchto místech je patrné, že světlá opuka byla převažujícím materiálem při stavbě kostela. Lomové zdivo nevykazuje větší míru poškození. Kámen je soudržný, nesoudržnost vykazují místa, kde byly ve zdivu použité cihly.

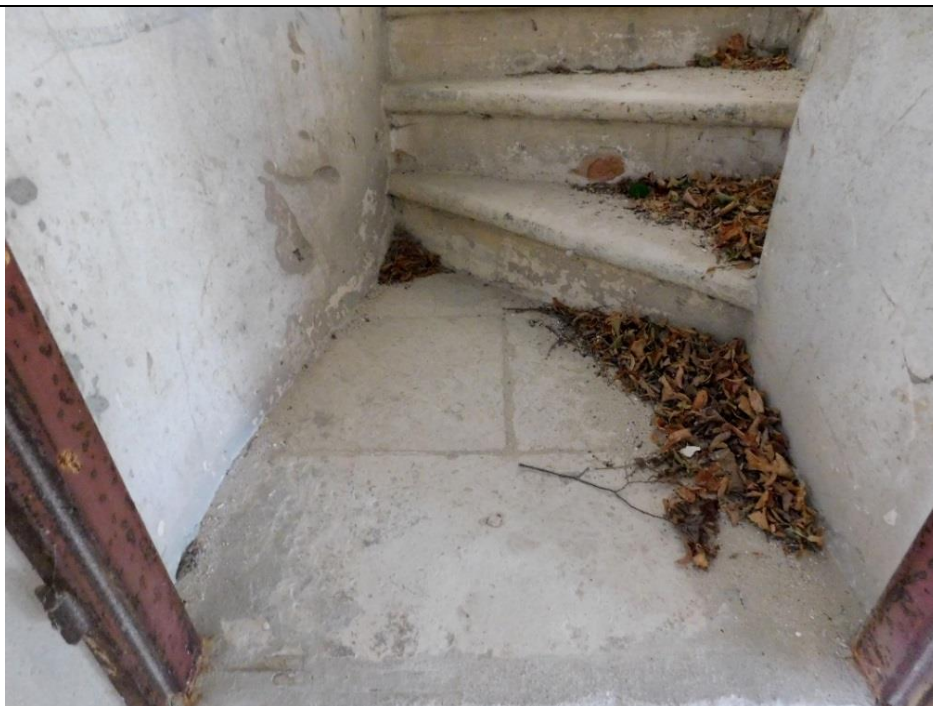
Vstup z předsíně k vřetenovému schodišti, vedoucímu do věže je opatřen opukovou dlažbou. Jedná se o vehlovickou opuku, která byla použita na všech podlahách kostela. Původní materiál byl jen kamenicky opracován a dále nebyl povrchově upravován, aby vynikla přirozená struktura světlé opuky. Prvek je z větší části dobře zachován, vykazuje jen drobné oděrky, nerovnosti a poškození úměrné zatížení povrchu.

Navrhovaný způsob opravy: očištění, kamenická oprava drobných poškození, barevné sjednocení povrchu

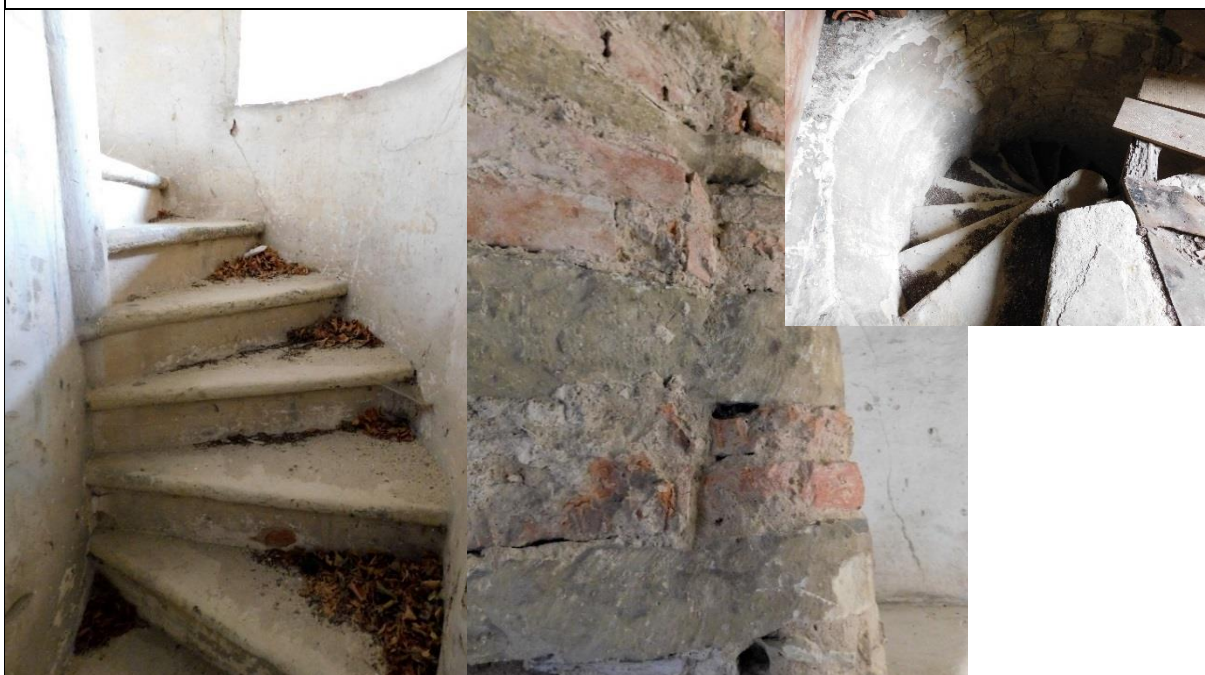
Schodiště vedoucí z přízemí do obou oddělených vstupů kruchty je větší částí zachovalé ve velmi dobrém stavu, stupeň poškození odpovídá míře zatěžování prvku, na nášlapnicích jsou patrné oděrky, defekty hran. Povrch je silně znečištěný prachovými depozity i spadanou suti, ptačím trusem a navátým listím. Ve vyšších patrech jeví schodiště vážnější defekty, odlupování jednotlivých vrstev kamene, uražené hrany, odštípnutí částí nášlapnic.

Navrhovaný způsob opravy: očištění, konsolidace narušených stupňů, kamenická oprava poškození, případné kamenné vložky z opuky, barevné sjednocení povrchu

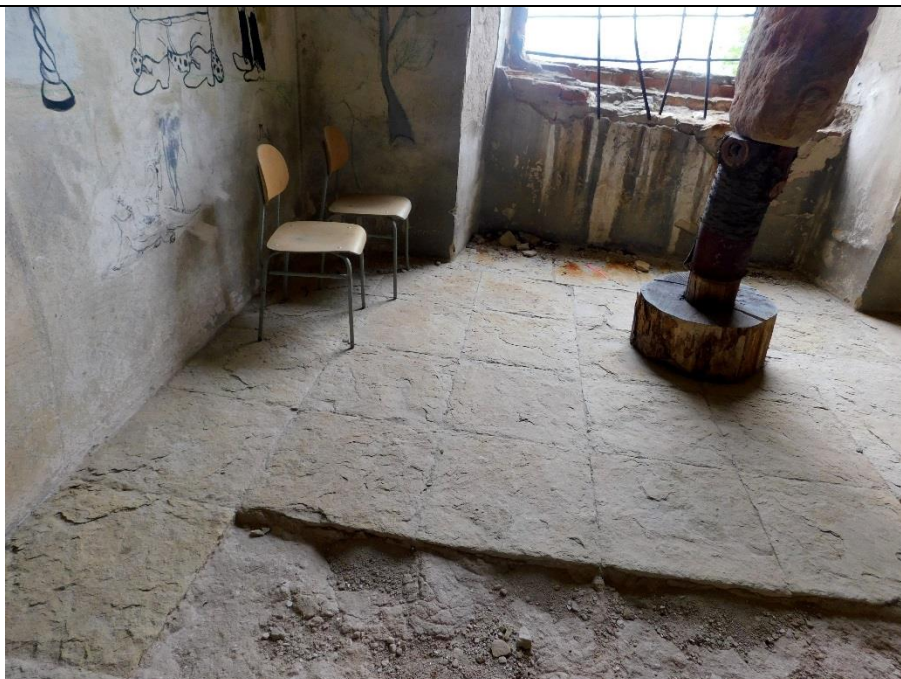
Dlaždice z hrubě opracované opuky byly kamenicky opracované a nebyly povrchově opracované. Zachované části dlažby vykazují zvýšenou míru poškození povrchových vrstev, které se odštěpují, praskliny, znečištění prachovými depozity, sutí a rží.

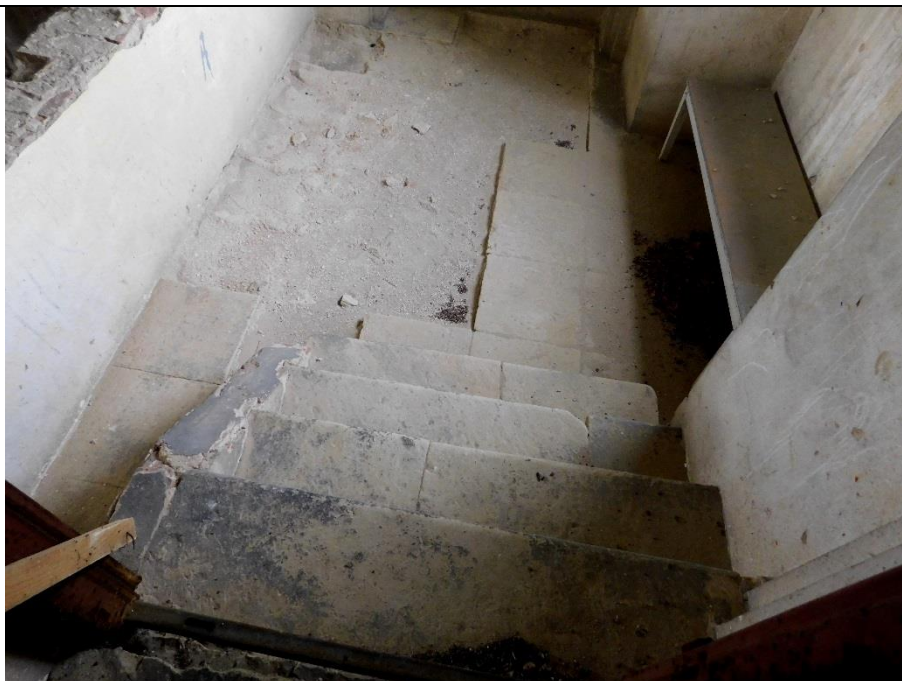
Schodiště je soudržné, míra poškození odpovídá zvýšené zátěži.

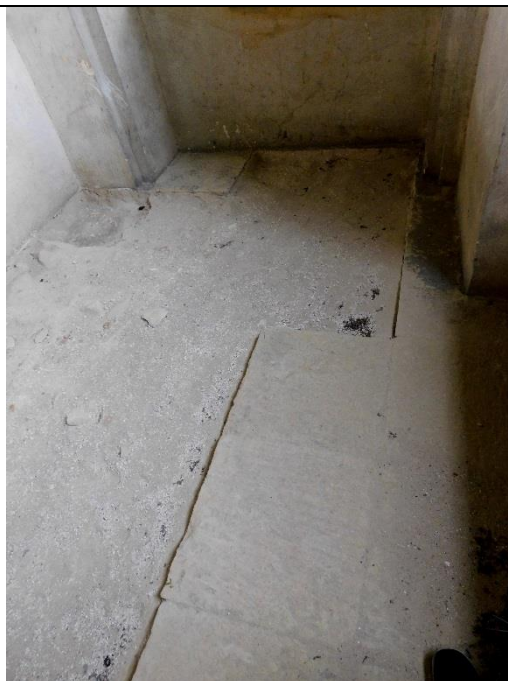
Zachovalá část dlažby je silně znečištěná suti, dlaždice vykazují poškození povrchu i hran.

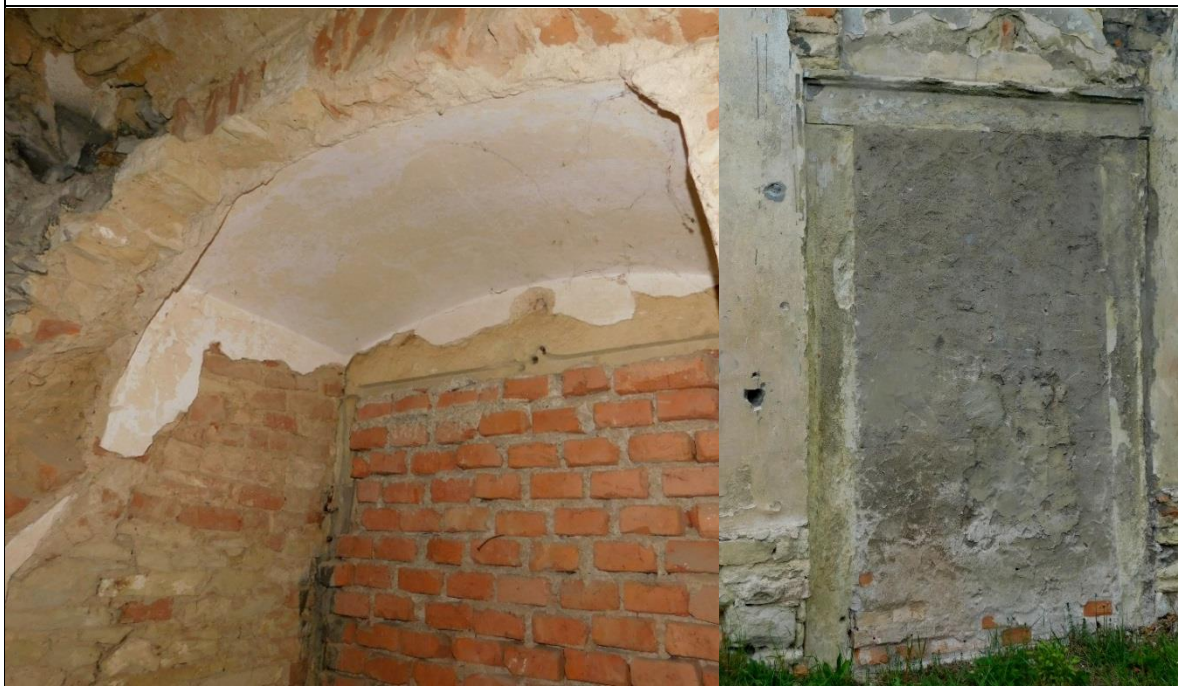
Ostění původního vchodu z opuky zlatavé barvy bylo přetřené vápennou omítkou. Viditelné, odkryté části odhalují soudržný kámen, nevykazující vyšší míru poškození.

Navrhovaný způsob opravy: očištění a odstranění zbytků nátěru, konsolidace, kamenická oprava poškození, barevná a skulpturální retuš

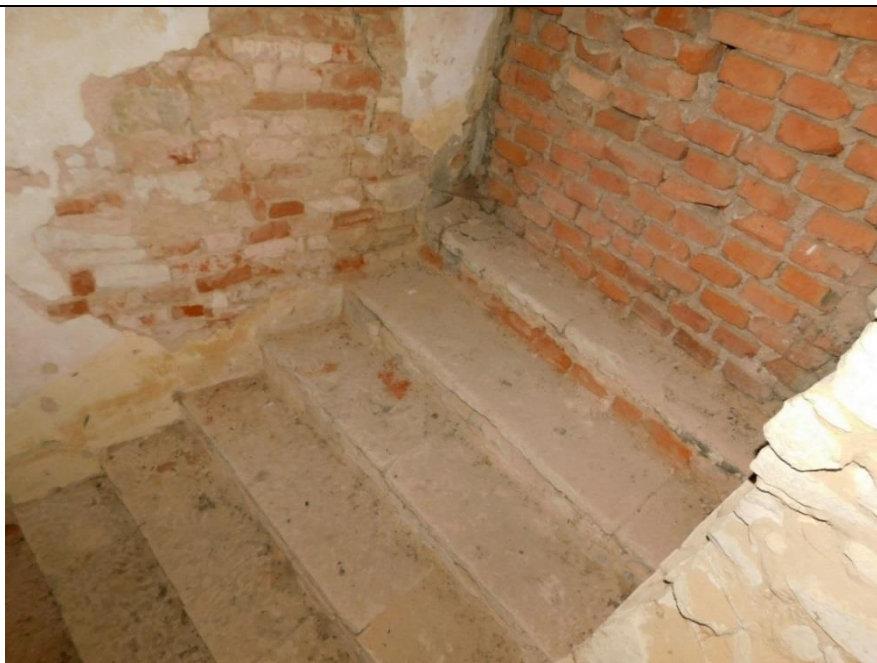
Schodiště je silně znečištěné suti, míra jeho poškození odpovídá umístění prvku. Hlavně první stupně u bývalého vchodu byly destruovány, pravděpodobně při přestavbě a zazdívání vchodu. Opukové nášlapnice vykazují poškození dané zvýšeným ošlapem, odlámané hrany, praskliny a scházející spárování.

Navrhovaný způsob opravy: očištění, kamenická oprava drobných poškození, barevné sjednocení povrchu

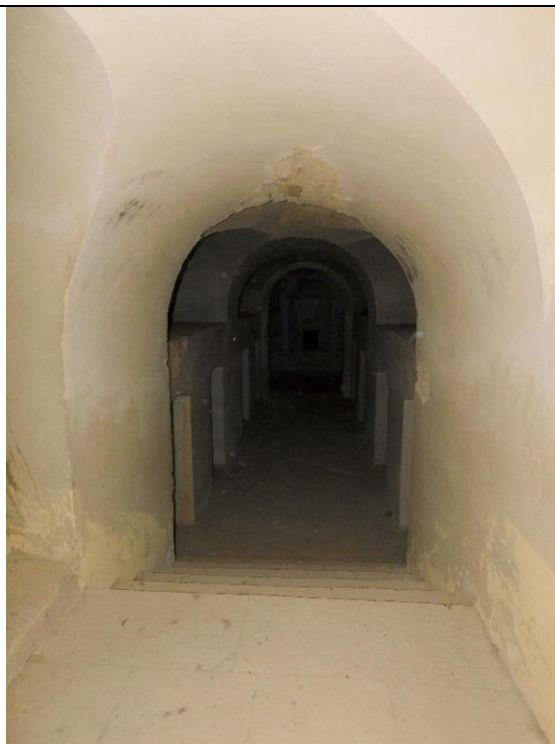
Schodiště zůstalo do velké míry velmi dobře zachováno a nevykazuje vyšší míru poškození. Patrné jsou jen drobné defekty hran a eroze svrchních vrstev kamene.

Navrhovaný způsob opravy: očištění, kamenická oprava drobných poškození, barevné sjednocení povrchu

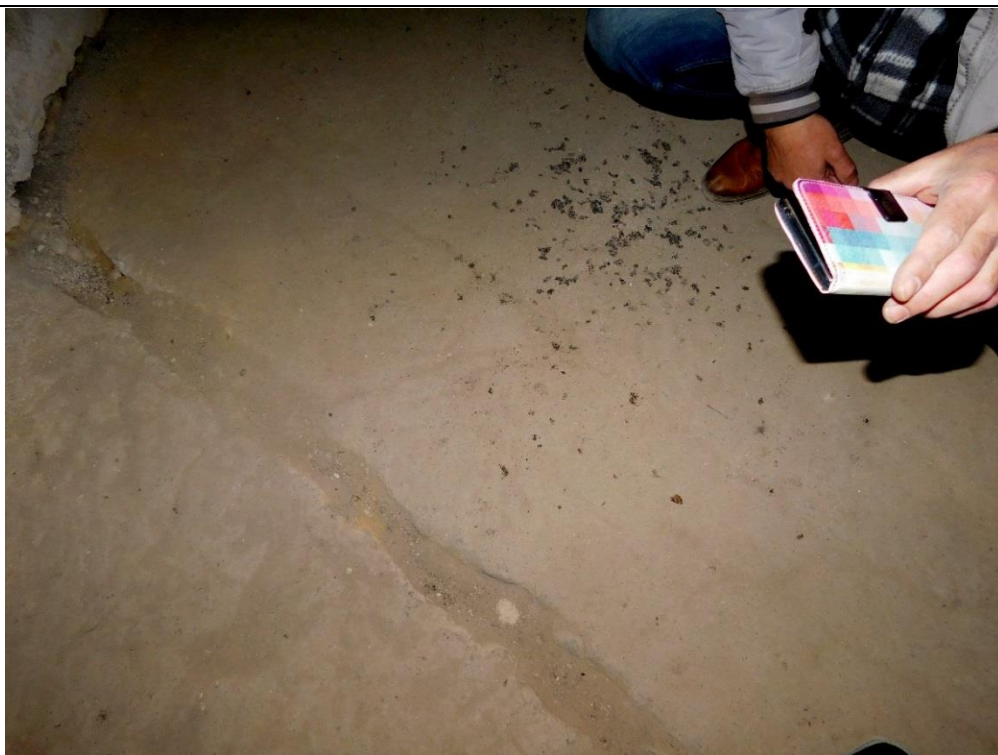
V některých místech (jednotlivé cely hrobky, prostor před presbytářem) je materiál silně poškozen a vylámaný ve velkých kusech. Chodba mezi hroby je soudržná a pevná, nevykazuje vyšší míru poškození.

Navrhovaný způsob opravy: očištění, kamenická oprava větších poškození, barevná retuš opravovaných míst

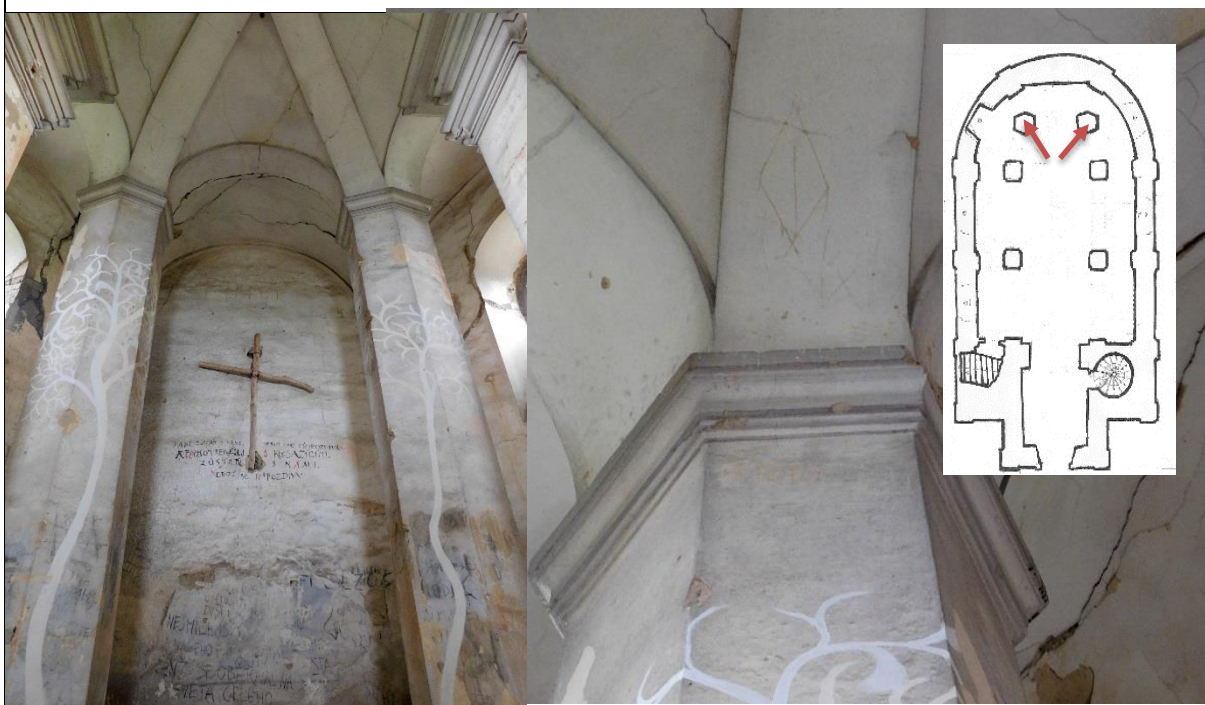
Hlavice sloupů jsou na několika místech poškozené.

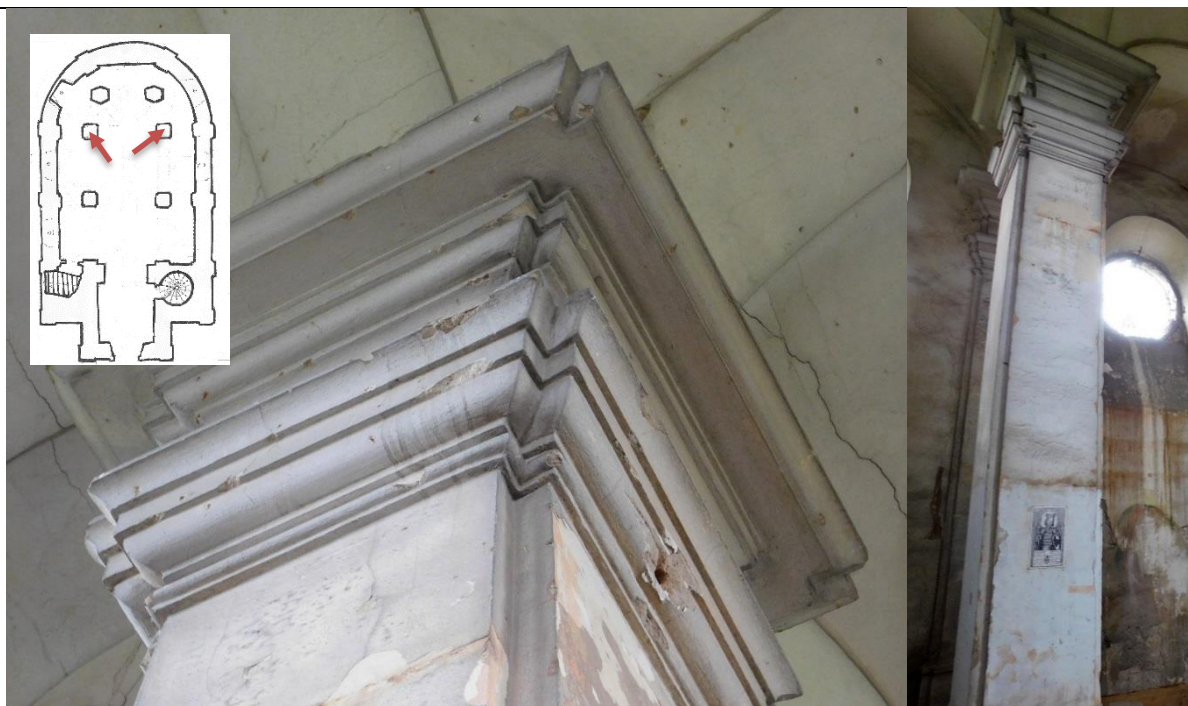
Čtyřboké sloupy s výraznými toskánskými hlavicemi opticky dělí schodiště, vedoucí k presbytáři a tvoří orámování triumfálního oblouku, který odděluje kněžiště od prostoru lodi. Sloupy mají čtvercovou profilaci, vysoké sokly s nízkou, zaoblenou patkou. Hlavice mají několikpatrové odstupňování a výrazné zalomení. Od hlavic sloupů vyběhají meziklenební pásy. Omítková vrstva sloupů je soudržná, ale vykazuje četná poškození, ulámané hrany, proražená místa, vrypy, škrábance, praskliny. Na povrchu sloupů četná graffiti. Hlavice mají poškozené hrany, praskliny a další drobné defekty. Jejich modelace zůstala z velké části zachovaná a nepoškozená.

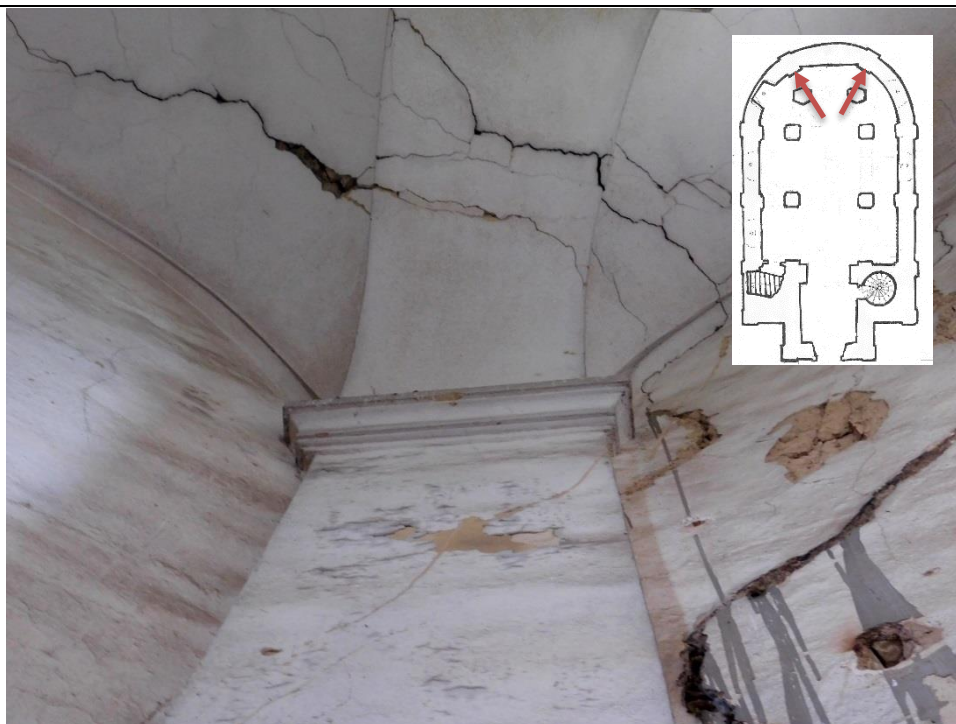
Oba pilastry jsou povrchově poškozeny (graffiti, vrypy, rýh, škrábance), v některých místech je vypadané zdivo, praskliny. Samotné hlavice mají odlámané hrany a jemnou modelaci.

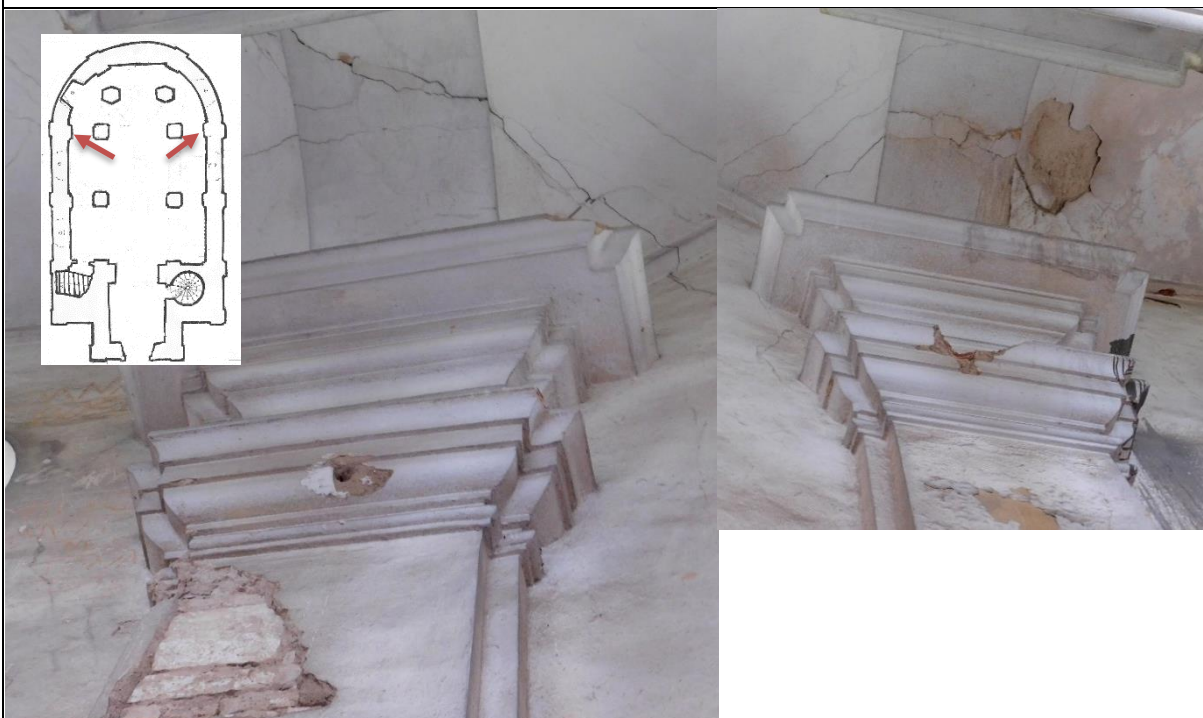
Pilastry jsou na mnoha místech poškozeny buď povrchově (graffiti, vrypy, škrábance, kresby) nebo hloubkově (odpadávání zdiva, průrazy, hluboké průrazy a otvory). Poškozená je modelace hran, hlavice jsou silně znečištěné suti a prachovými depozity.

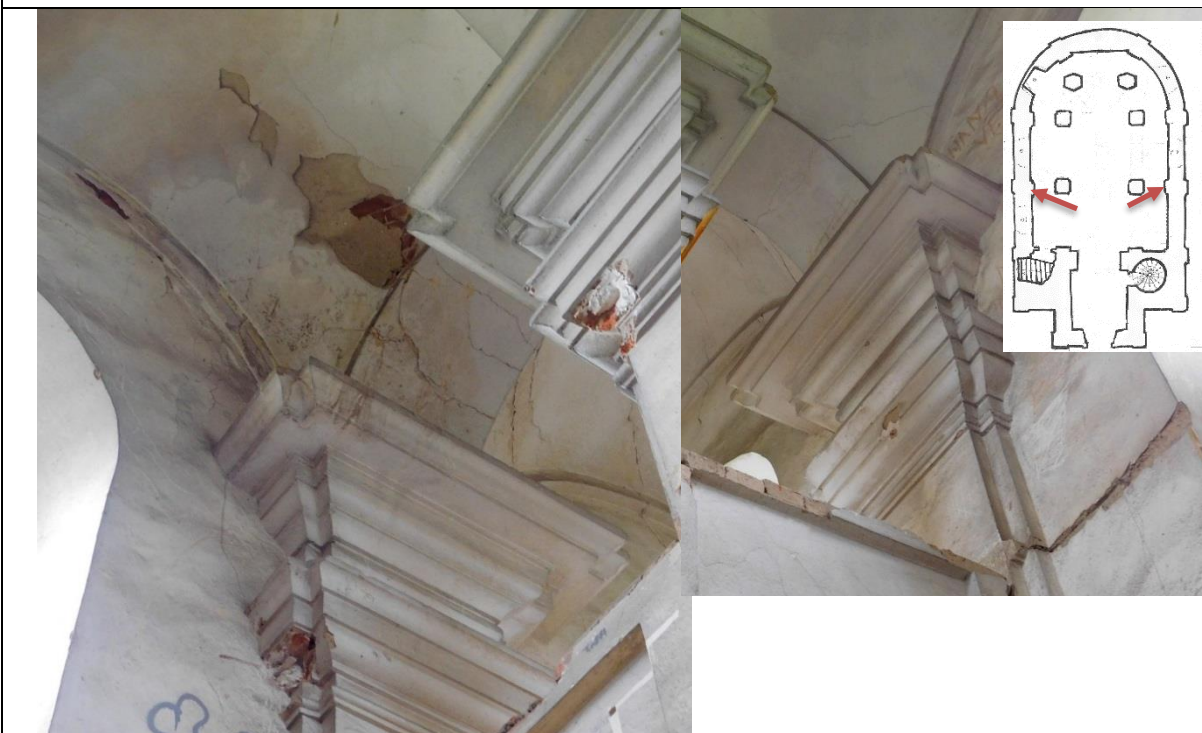
Pilíře opakují tvarosloví čtyřbokých sloupů, mají výrazně profilované toskánské hlavice. Oba pilíře jeví poškození povrchu (škrábance, vrypy, rýhy, graffiti, přetěry), patrná je i ztráta modelace hran, odpadávání omítky, praskliny.

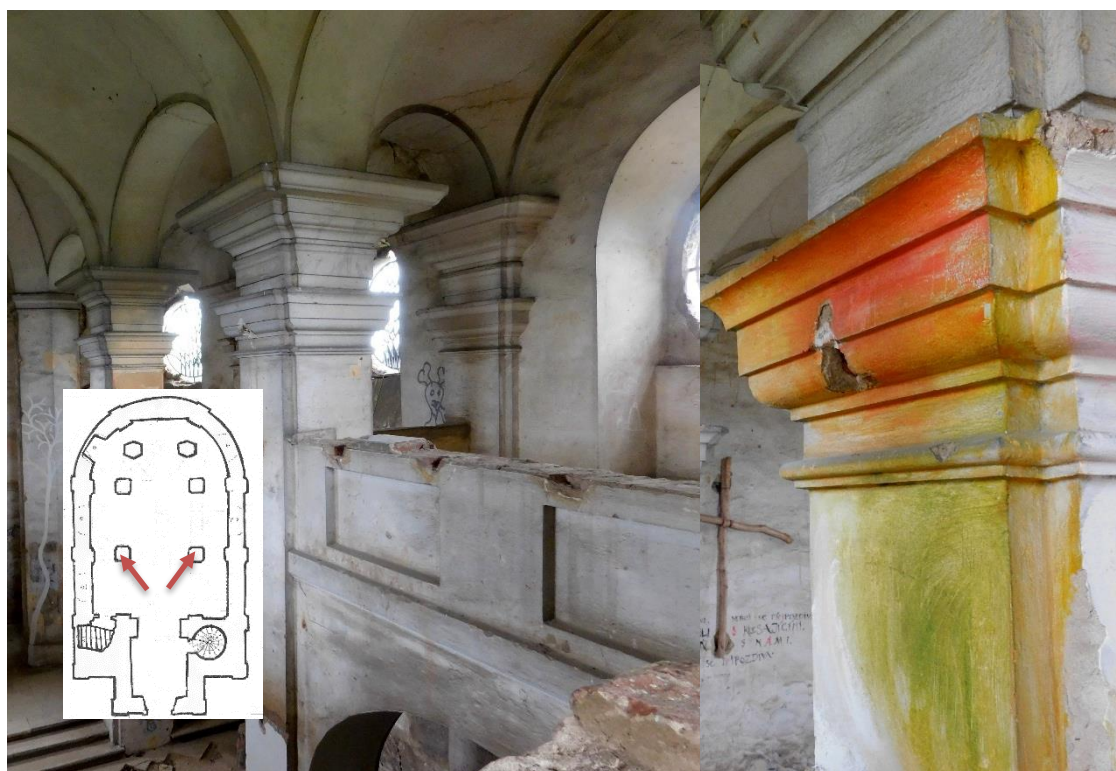
Kruchta, vybíhající do prostoru je nesena čtyřbokými sloupy, které jsou opticky doplněny dvěma pilíři, probíhajícími v přední části kruchty u jihozápadní a severovýchodní stěny kostela. Sloupy s výraznými několikanásobně prolamovanými toskánskými hlavicemi nesou četné stopy poškození. Patrné jsou defekty hran, ještě z doby, kdy kostel sloužil jako sklad ČS státního filmu v 50. letech minulého století, zdivo nese četné praskliny, průrazy, otvory, stopy po graffiti, vrypy, škrábance, kresby. Hlavice čtyřbokého sloupu kruchty na jihozápadní straně je pokrytá vrstvou barev.

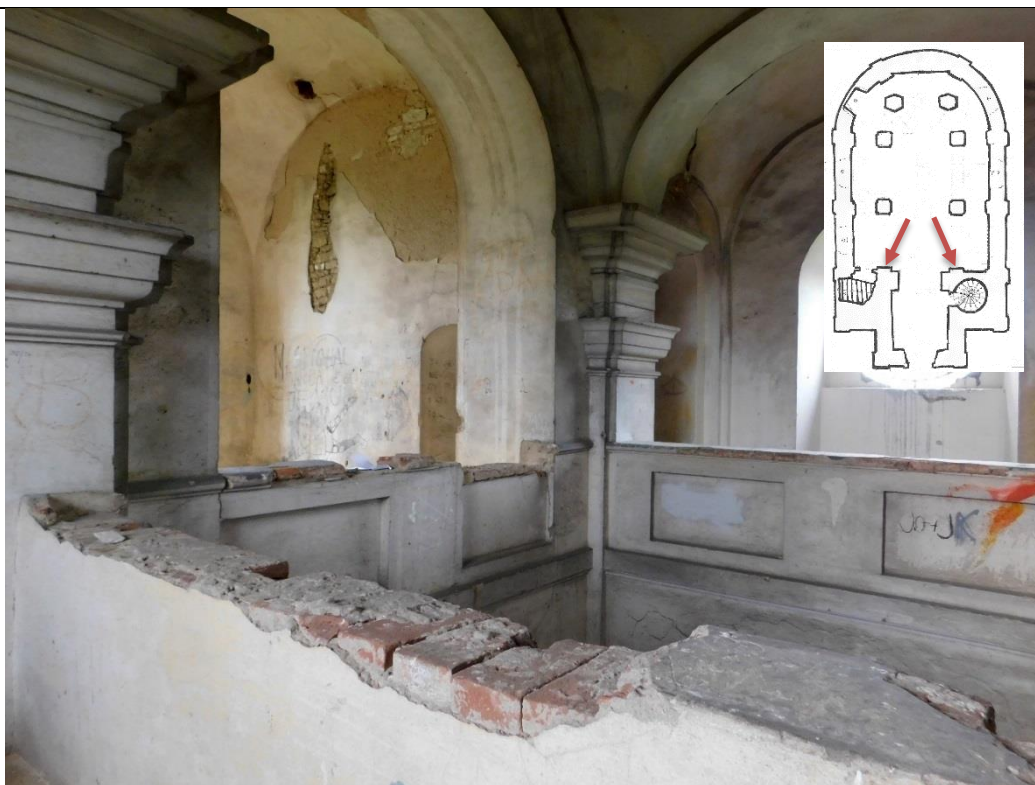
Kruchta, vybíhající do prostoru je nesena čtyřbokými sloupy, které jsou vpředu opticky doplněny dvěma pilíři. Pohled na hlavní, severozápadní stěnu kruchty je ohrámován dalšími dvěma pilíři po stranách, které kopírují tvarosloví čtyřbokých sloupů kostela. Hlavice pilířů jsou lépe zachované, patrné jsou na nich jen drobné defekty modelace hran, nápisy. Hlavice jsou silně znečištěné prachovými depozity.

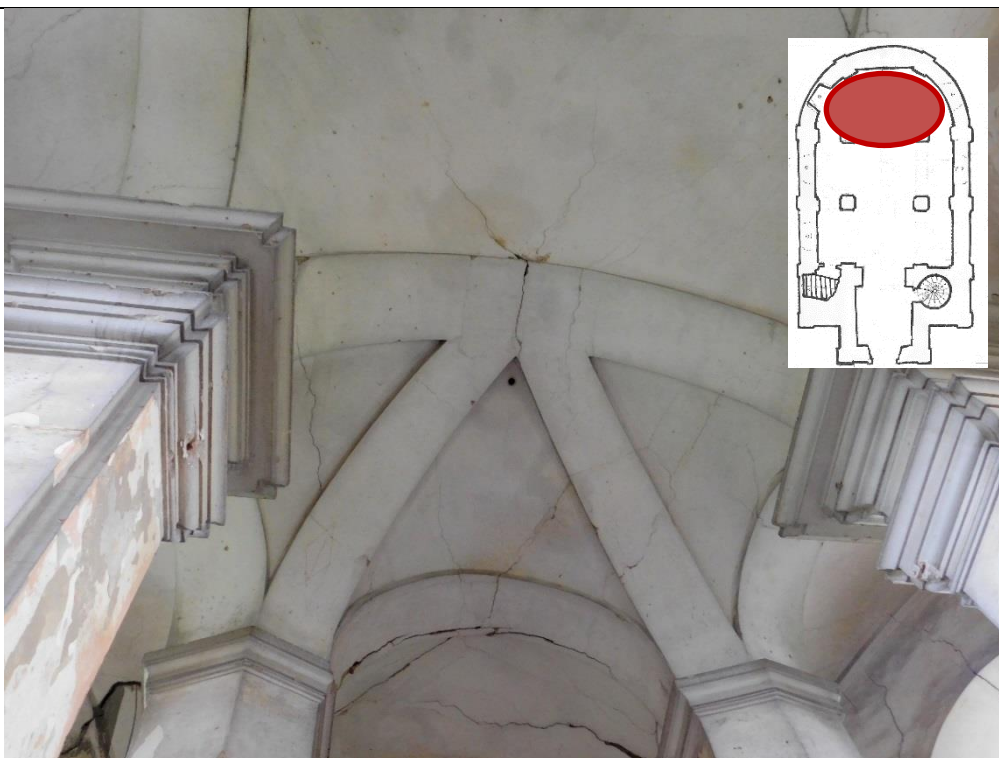
Celá klenba je pojednána v bílé barvě. Na klenbě presbytáře jsou patrné četné trhliny, největší asi v průběhu klenby až k severovýchodnímu pilastru presbytáře, další výrazné trhliny se nacházejí v závěru klenby nad kněžištěm. Patrné jsou mapy, skvrny a vysolení, změny barevnosti v některých místech a další drobné defekty.

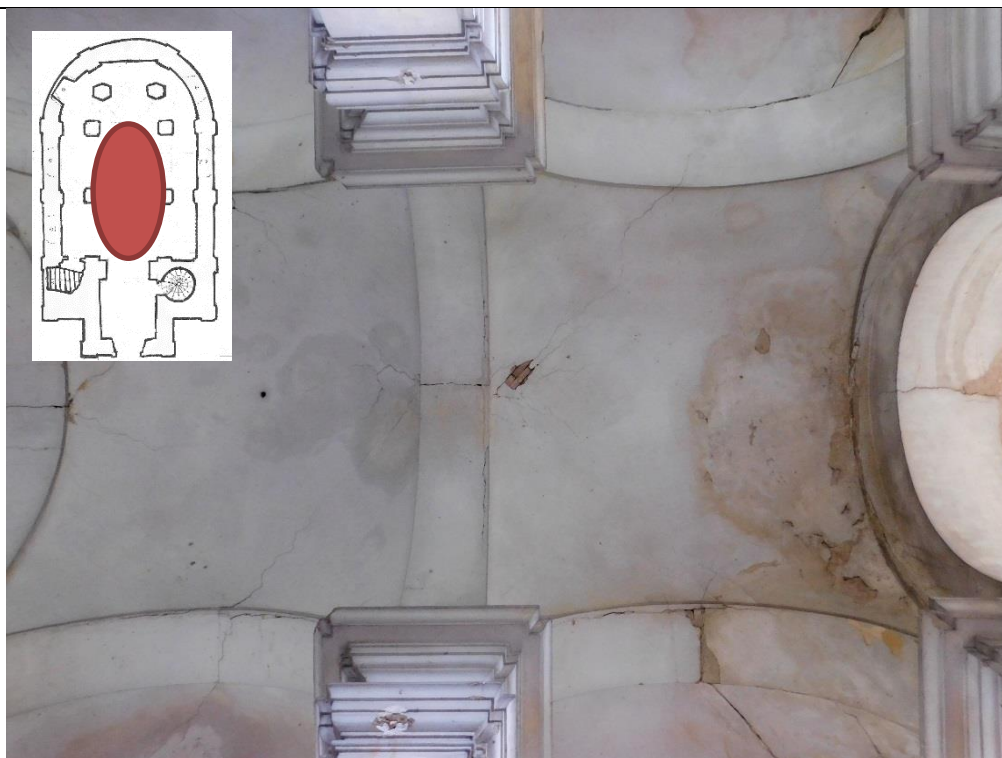
Klenby vykazují četné defekty, hluboké praskliny, skvrny, vysolení, promáčení hlavně v prostoru mezi hlavní lodí a předsíní, kam prosakuje vlhkost z věže.

Navrhovaný způsob opravy: štukatérská řemeslná oprava-očistění přemalob, konsolidace nesoudržných částí, injektáž a vyplnění trhlin, doplnění modelace, nový nátěr (v souladu s restaurátorským záměrem)

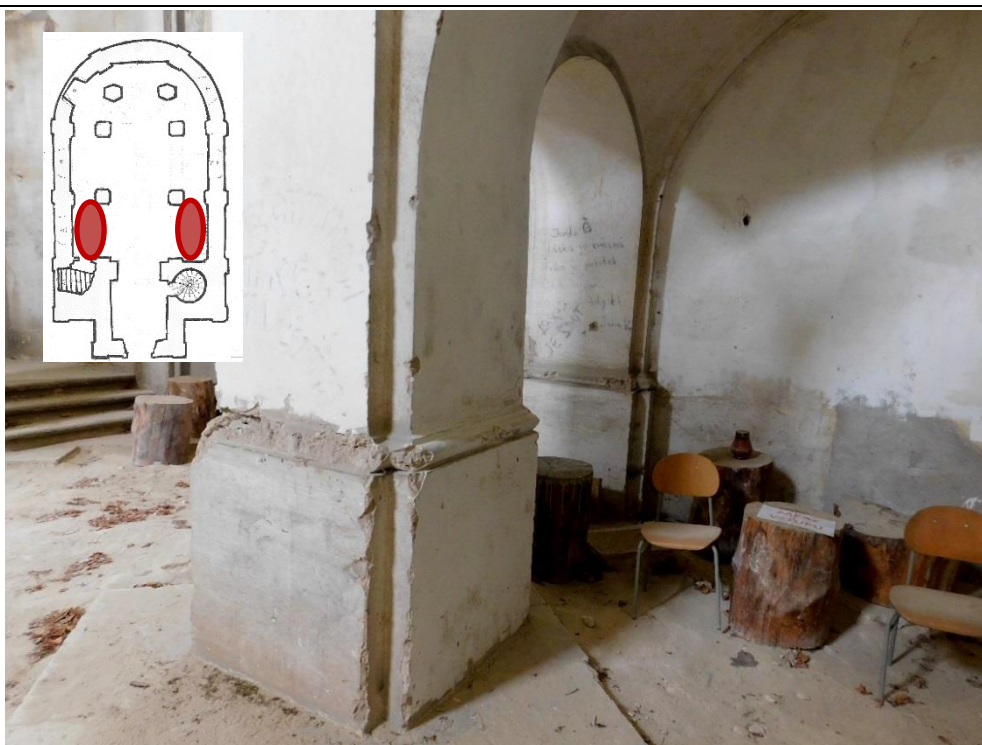
Obě tribuny kruchty jsou podklenuté jednoduchými valenými klenbami. Klenby jsou hladké, bez ozdob, pouze se zvýrazněním hran v líci a u přechodů k sloupům a pilastrům. Obě klenby nevykazují větší míru poškození, patrné jsou praskliny, znečištění, drobné poškození hran.

Navrhovaný způsob opravy: štukatérská řemeslná oprava-očištění přemalob, konsolidace nesoudržných částí, injektáž a vyplnění trhlin, doplnění modelace, nový nátěr (v souladu s restaurátorským záměrem)

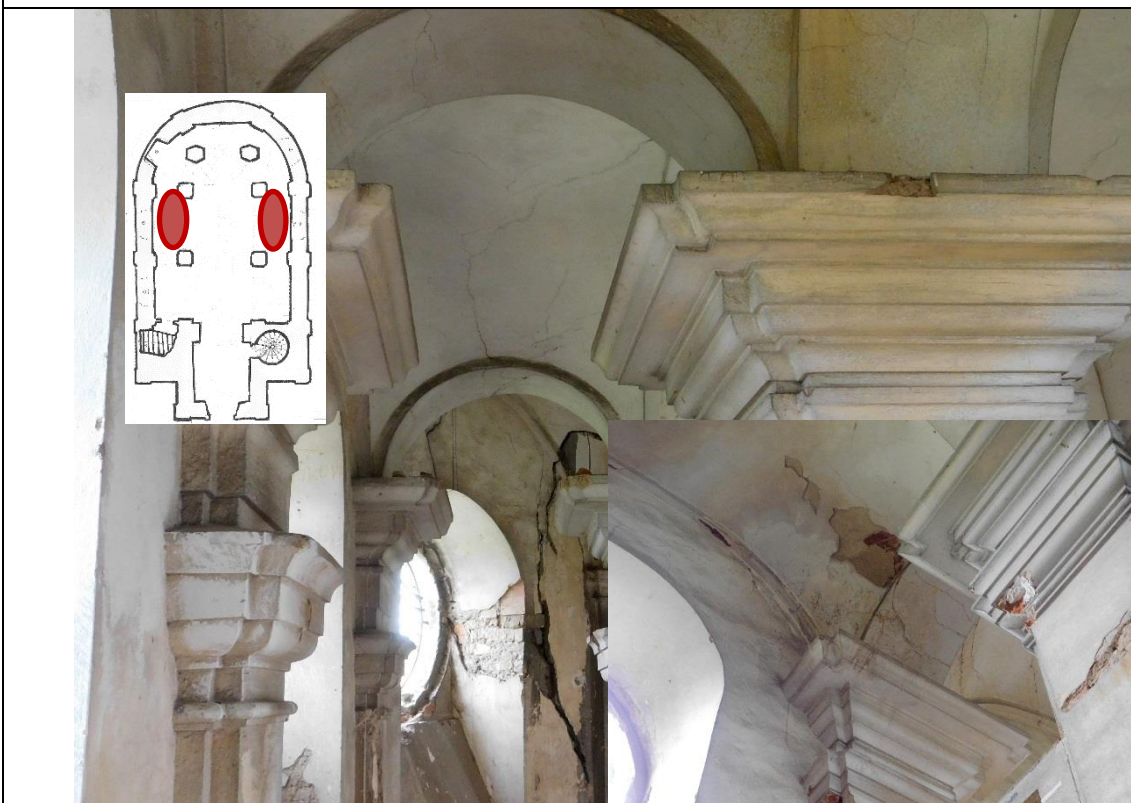
Obě klenby vykazují defekty v podobě vlasových i větších trhlin, skvrny a větší defekty jsou patrné hlavně na jihozápadní straně kostela.

Navrhovaný způsob opravy: štukatérská řemeslná oprava-očištění přemalob, konsolidace nesoudržných částí, injektáž a vyplnění trhlin, doplnění modelace, nový nátěr (v souladu s restaurátorským záměrem)

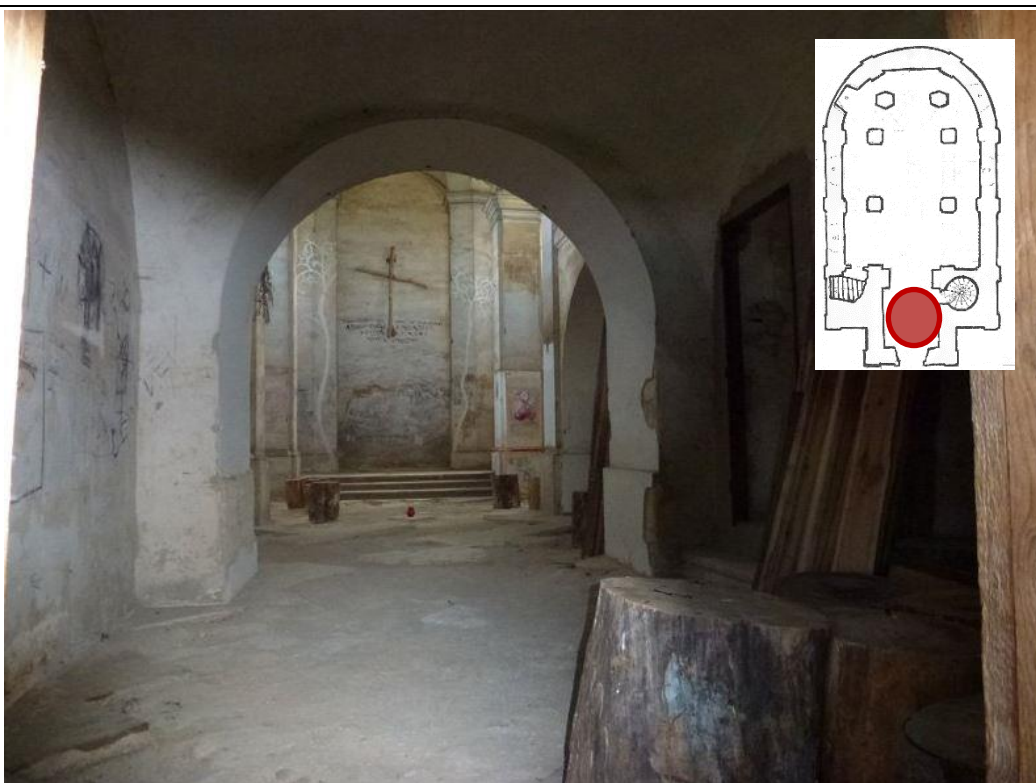
Klenba vykazuje drobná poškození, praskliny, materiál klenby je soudržný.

Navrhovaný způsob opravy: štukatérská řemeslná oprava-očištění přemaleb, injektáž a vyplnění trhlin, doplnění modelace, nový nátěr (v souladu s restaurátorským záměrem)
