VYPRACOVAL	VYPRACOVAL	DATUM VYPRACOVÁNÍ
Ing. Naděžda Hájková	Pavel Kazda	11. 4. 2024
ZADAVATEL: OBEC VRSKMAŇ		ČÍSLO PARÉ
NÁZEV OBJEKTU: LÁVKA EV. Č L-01 U Č.P. 34 PŘES OTVICKÝ POTOK, ZAJEČICE		
POSUDEK POŠKOZENÍ LÁVKY A NÁVRH OPRAVY

Lávka e v . č . L - 0 1
k. ú. Zaječice, Vrskmaň

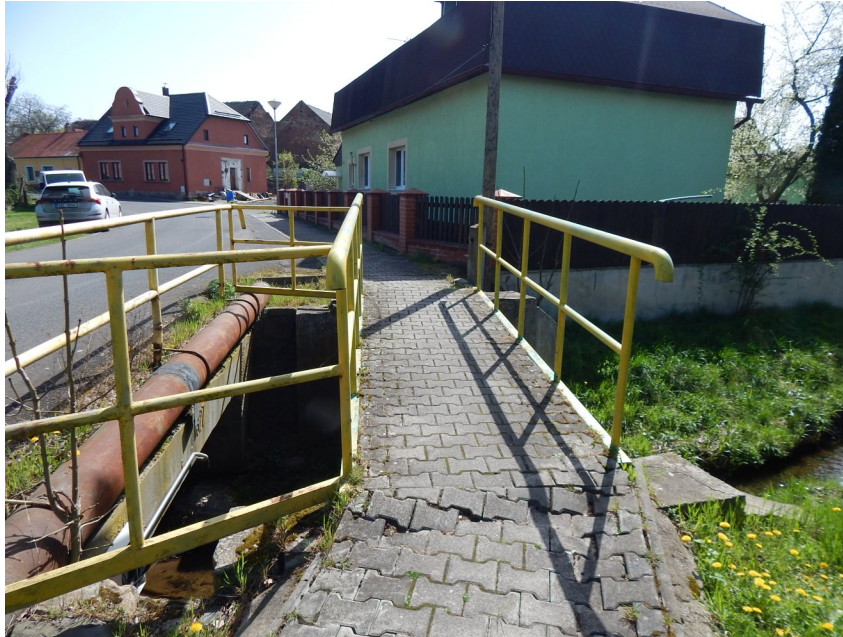
- Zámková dlažba rozvolněná, nástupní rampa (nájezd) na mostovku propadlý, zámková dlažba uvolněná
- V krajních částech vrostlá vegetace, mech

Přístupová cesta na lávku s rozpadlým nájezdem

- a) Vyčištění prostoru pod lávkou, odstranění vegetace ze základy podél vodoteče
- b) Rozebrání zámkové dlažby na mostovce, přeskládání do roviny
- c) Oprava a ošetření zábradlí
- d) Celoplošný nátěr zábradlí

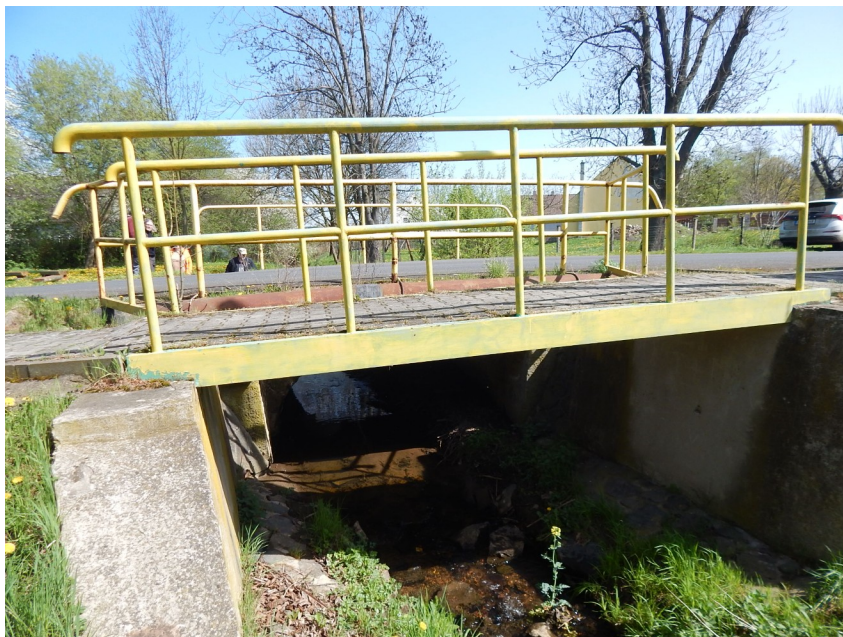
Nosná konstrukce lávky

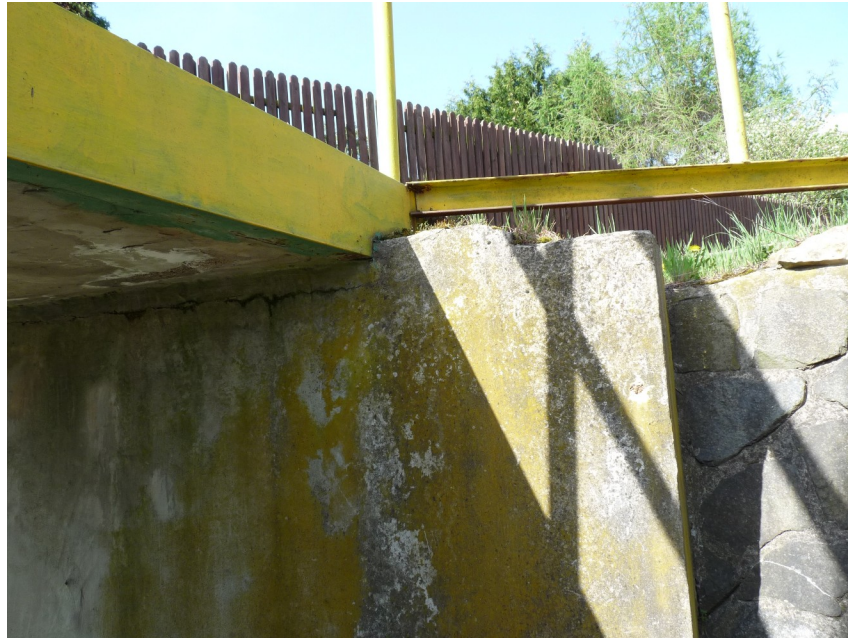
- Na stěnách opěr porosty mechu, řas
- Beton zvětralý, lokálně vyspravovaný sanačními hmotami
- Pod nosnou konstrukcí příčné trhliny po celé délce dřívku opěr
- Ve zhlaví křídel vegetace, beton degradovaný
- Na čele lávky ocelové nosníky s dolíčkovou korozí

Betonové opěry lávky, beton degradovaný

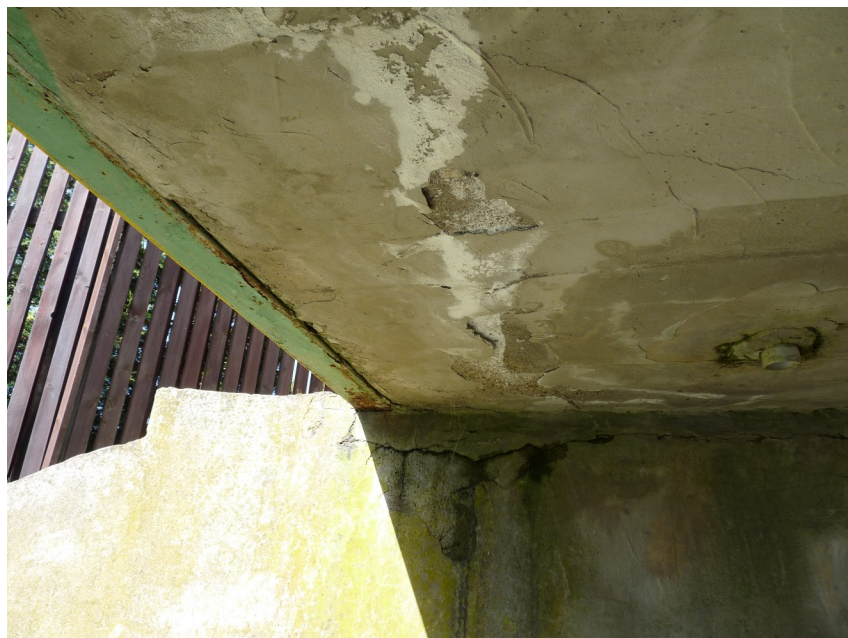
- Na podhledu nosné konstrukce hloubkově degradovaný beton s vrchní tenkou sanační stěrkou. Ta je odfouklá a odpadává
- Krajiní ocelové nosníky s vystupující korozí, silná koroze zabetonované výztuže desky
- Na podhledu konstrukce hrdlo odvodňovače

Odpadlé sanace na pohledu konstrukce lávky

- a) Odstranění betonové mostovky
- b) Ošetření ocelových částí, výměna zkorodovaných, doplnění
- c) Betonáž nové železobetonové desky mostovky
- d) Osazení nového zábradlí

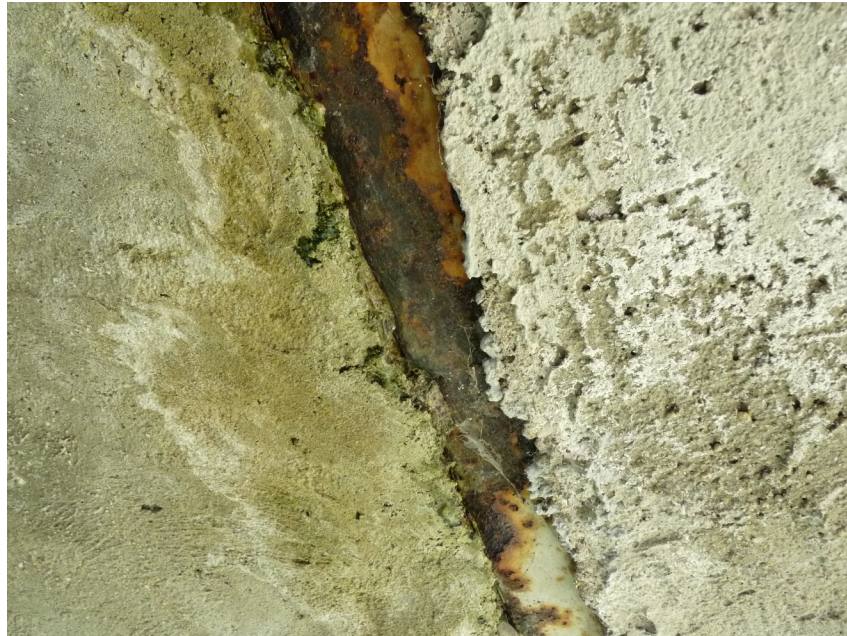
Vyčnívající korozi zeslabená výztuž
nosné konstrukce na podhledu

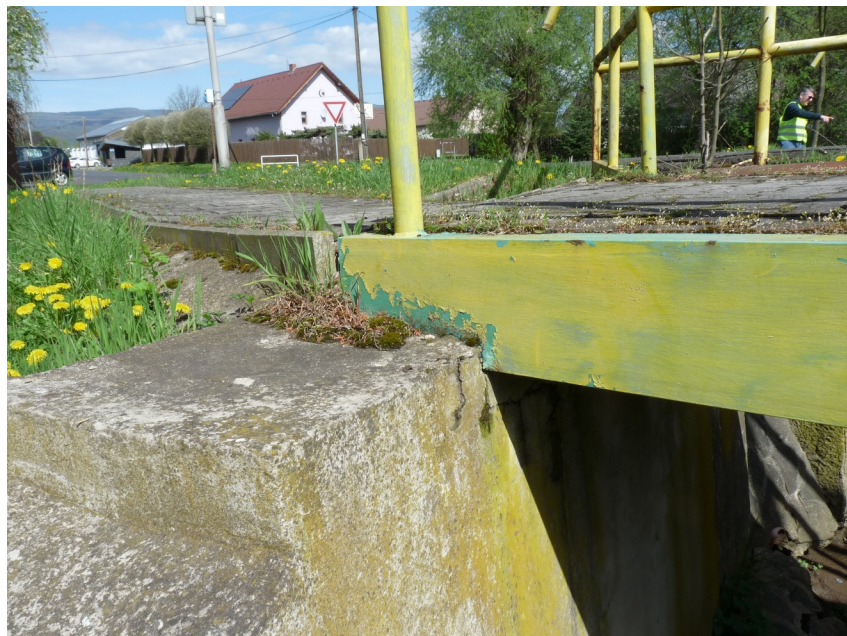
Křídla s vrostlou vegetací

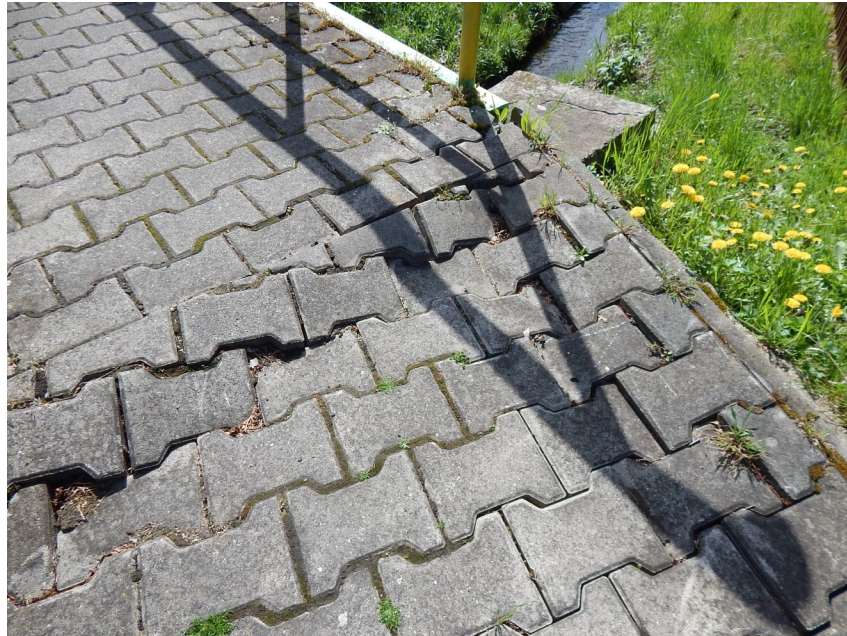
Rozvolněná zámková dlažba

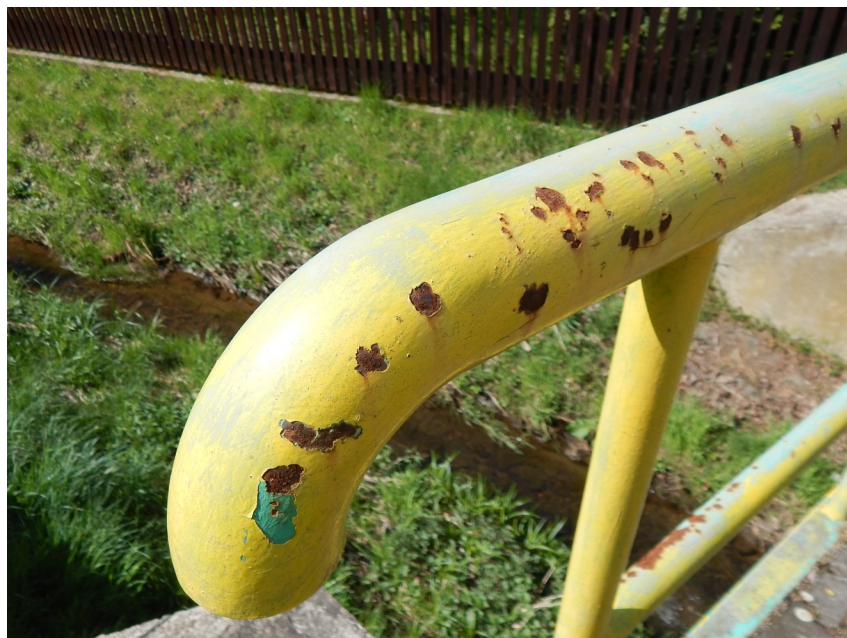
- Zábradlí na lávku nesplňuje ČSN, možnost propadnutí do koryta vodoteče. Zábradelní sloupky s nárůstem koroze v místech kotvení
- Vodorovné madlo na podhledu bez protikorozní ochrany

Koroze zábradlí
