**ZPRÁVA O PROVEDENÍ
STAVEBNĚ TECHNICKÉHO PRŮZKUMU
BÝVALÉ PRODEJNY
NA ULICI NÁLEPKOVA 19/35 V BRNĚ-JUNDROVĚ**

Brno, duben 2024

Na základě požadavku objednatele byl proveden stavebně technický průzkum (dále jen STP) části domu na adrese Nálepkova 19/35 v Brně, městské části Jundrov. Přízemí objektu sloužilo převážně jako prodejna, část zaujímá schodiště vedoucí do 2.NP, kde jsou byty. Ve dvorní části je hasičárna. Zkoumány byly pouze prostory prodejny. Nyní je prodejna zrušená a prostor je připraven k rekonstrukci na jiné využití.

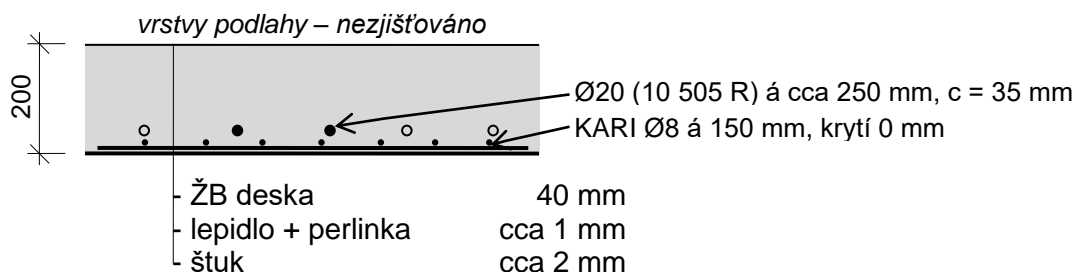
V1 Strop nad 1.NP v prodejně, foto č. 19–20

U spodního líce jsou vyztužené KARI sítě Ø8 mm s velikostí ok 150x150 mm. Nad hlavní částí prodejny (sonda **V1**) byly zachyceny i pruty betonářské výztuže Ø20 mm, ze kterých usuzujeme směr prutů desky. V ostatních sondách se přes KARI sítě nepodařilo další výztuže lokalizovat, v sondě **V3** byl náhodně objeven jeden prut Ø10 mm.

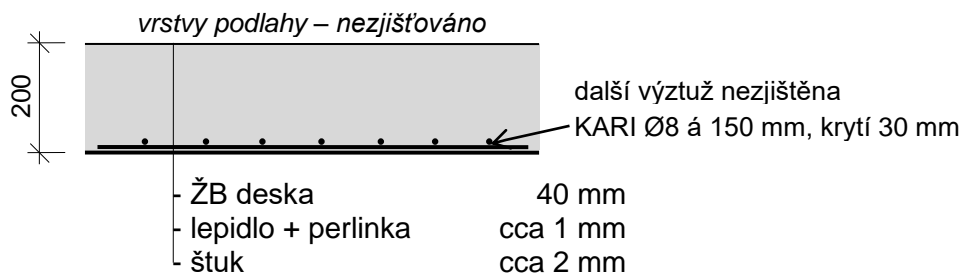
**V2 Strop nad 1.NP v zázemí prodejny, foto č. 21**

Všechny zjištěné stropy nad 1.NP jsou železobetonové monolitické desky tl. 200 mm. Výztuže byly lokalizovány pomocí elektromagnetického indikátoru Profometer a jejich průměr, typ a tloušťka krytí zjištěny pomocí drobných sekaných sond.

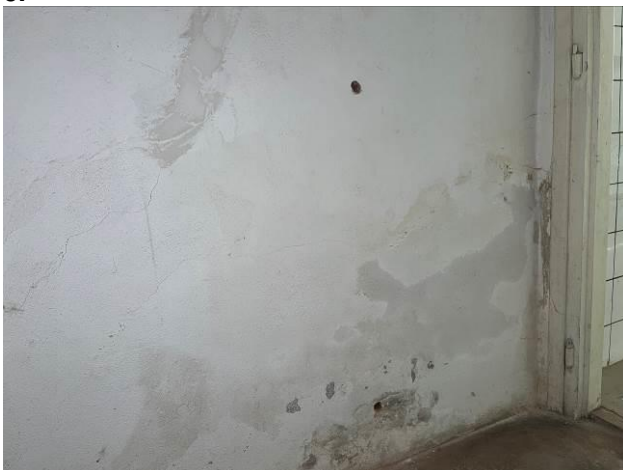
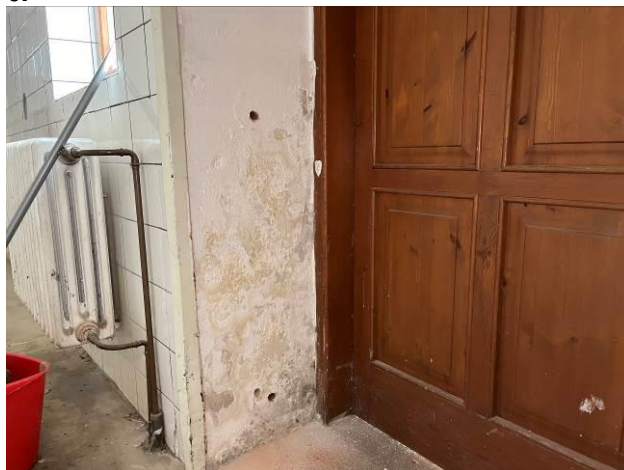
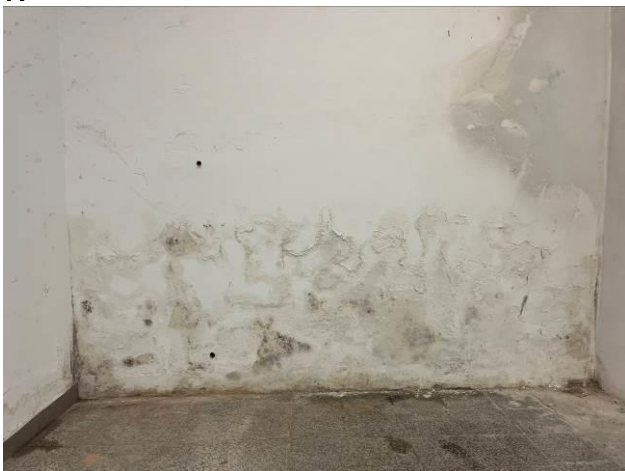
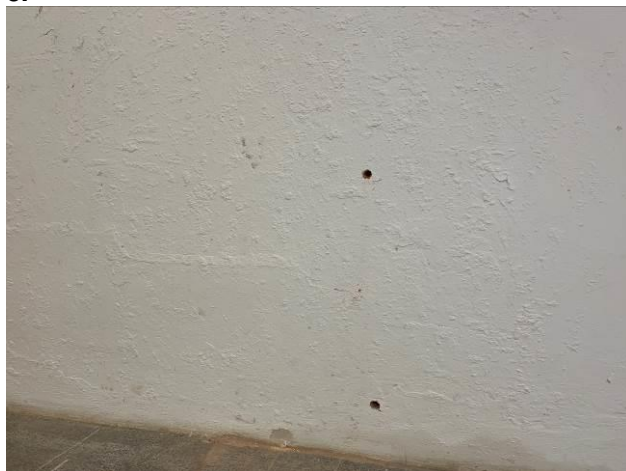
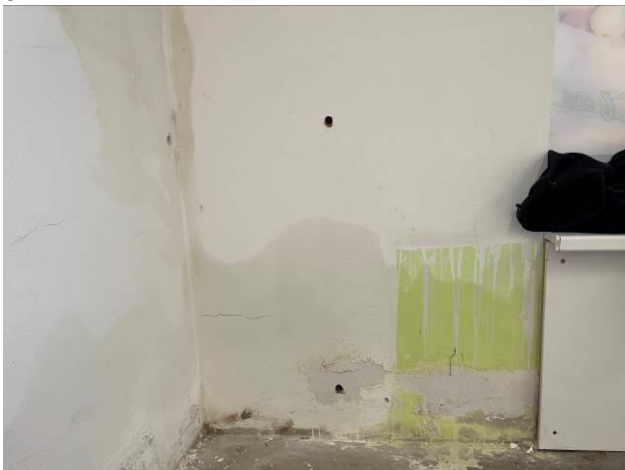
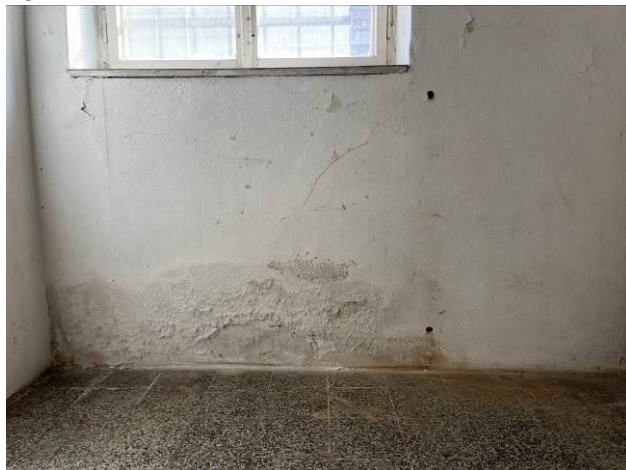
Na zkoumaném zdivu bylo provedeno celkem 10 zkušebních míst, jejichž rozmístění je zřejmé z výkresové dokumentace, kde byly ve 2–3 výškových úrovních nad podlahou odebrány trubkovým sekáčem zkušební vzorky zdiva (cihel plných pálených, výjimečně malty nebo plynosilikátu). Na takto získaných vzorcích byla gravimetrickou metodou zjištěna skutečná hmotnostní vlhkost v %. Místa odběru vzorků jsou postupně na fotografiích č. 5–14.

Nejvyšších vlhkostí až 11,9 %, klasifikovaných jako velmi vysoké, dosahuje zdivo v těsném okolí hasičské zbrojnice (sondy **W3** a **W7**). Důvod tohoto vlhnutí je přímé zatékání vody od hasičů – na podlaze byla dokonce drobná louže prosakující pod příčkou z vedlejší části. Vysoká vlhkost 8,2 % byla naměřena v sondě **W8** na vnitřní nosné stěně. Zvýšené vlhkosti jsou v místech sond **W1**, **W2** a **W5** na vnějších obvodových stěnách. Zbýlá místa (sondy **W4**, **W6**, **W9** a **W10**) mají již vlhkost velmi nízkou do 2,8 %.

- Pravděpodobná absence vodorovné hydroizolace ve stěnách, nebylo podrobněji zjišťováno.
- Dešťová voda pronikající do zdiva z okolního terénu (ze dvora) a poté vzlínající.
- Vlhkost vzlínající z podzákladí nemůže přes málo prodyšné podlahy stoupat vzhůru a tlačí se do stěn.
- Přímé zatékání vody z vedlejší části – hasičské zbrojnice.

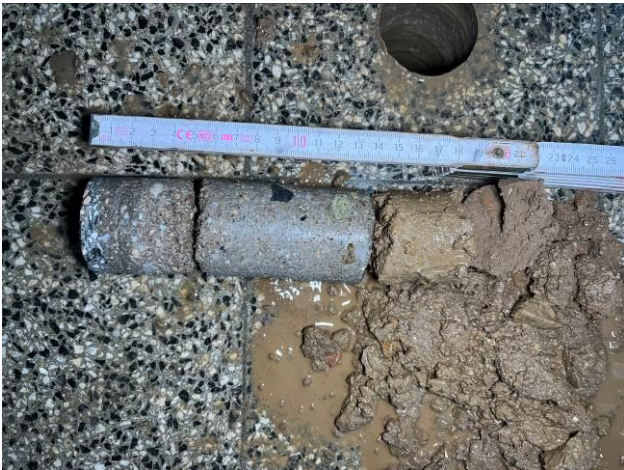
15.

Sonda P1

(1.NP – prodejna nad sklepem, foto č. 15)

tl. (mm)	
• teraco dlažba	25	
• betonová mazanina (porézní)	20	
• <u>betonová mazanina</u>	65	celkem cca 110 mm
• cihelná klenba sklepa	140

Poznámka: sonda **P1** nebyla vrtána zcela ve vrcholu, proto je na fotografii ještě vrstva hlíny a jílu, k vrcholu klenby byla následně doměřena.

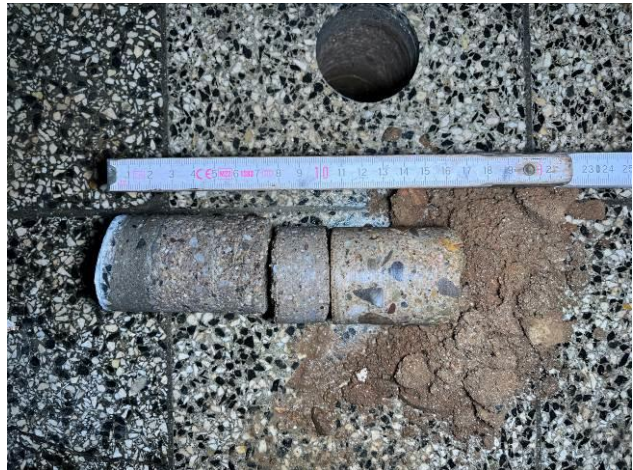
16.

Sonda P2

(1.NP – prodejna, foto č. 16)

tl. (mm)	
• teraco dlažba	25	
• betonová mazanina (porézní)	50	
• betonová mazanina	25	
• asfaltová lepenka	1	
• <u>podkladní beton</u>	60	celkem cca 160 mm
• zemina (spraš)

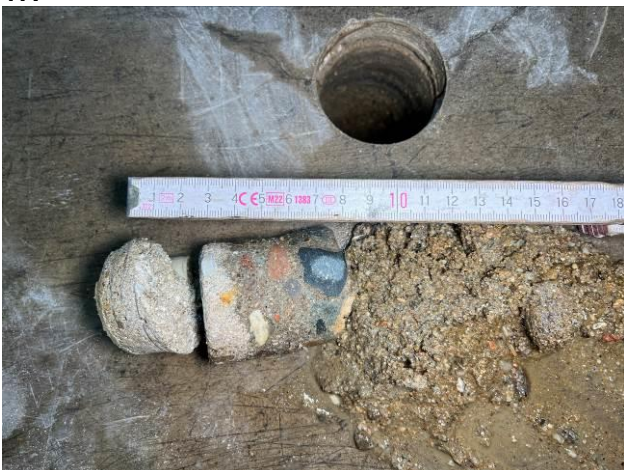
17.

Sonda P3

(1.NP – zázemí prodejny, foto č. 17)

tl. (mm)	
• cementový potěr	2	
• betonová mazanina (porézní)	35	
• <u>beton (nekvalitní)</u>	45	celkem cca 80 mm
• písčítá navážka

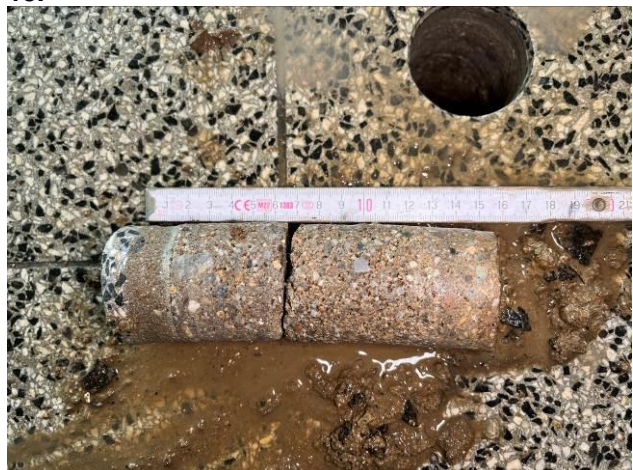
18.

Sonda P4

(1.NP – sklad, foto č. 18)

tl. (mm)	
• teraco dlažba	25	
• betonová mazanina	40	
• betonová mazanina (porézní)	25	
• <u>asfaltová lepenka (rozpadá)</u>	1	celkem cca 90 mm
• zemina (spraš)
