STUDIE PROVEDITELNOSTI

V ROZSAHU ZHODNOCENÍ MOŽNOSTI OPRAVY STÁVAJÍCÍ ZDI
PŘÍPADNÉ REALIZACE NOVÉ KONSTRUKCE OPĚRNÉ ZDI

parc. č. 209, k.ú. Křeslice
UL. Ke Kovárně, Křeslice – Praha 10

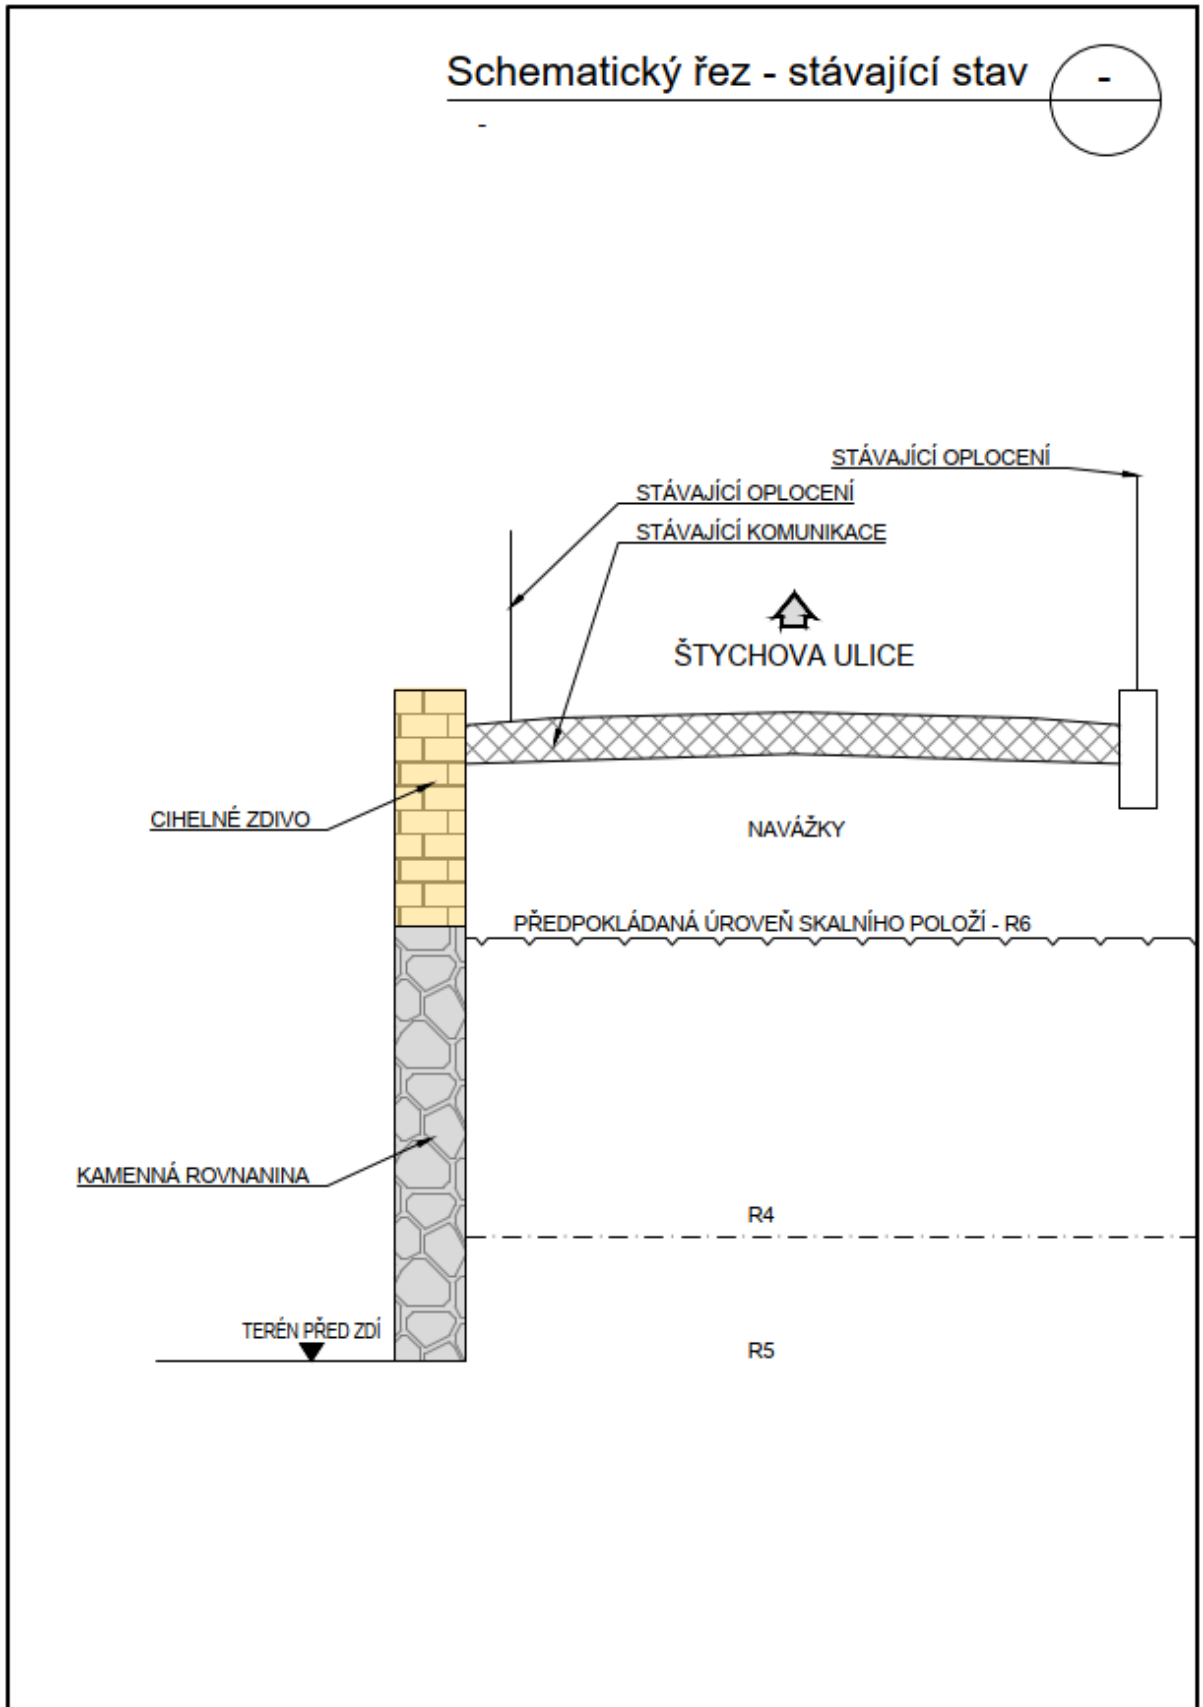
Obr. 4 Schéma stávajícího stavu - příčný řez

Jedná se o konstrukci zdi, která je ve spodní části tvořena kamennou rovnáninou s jílovitým pojivem a v horní části pak cihelným zdívem (cihly plné pálené). Na čisti zdi je mezi kamennou a zděnou částí provedena betonová převážka.

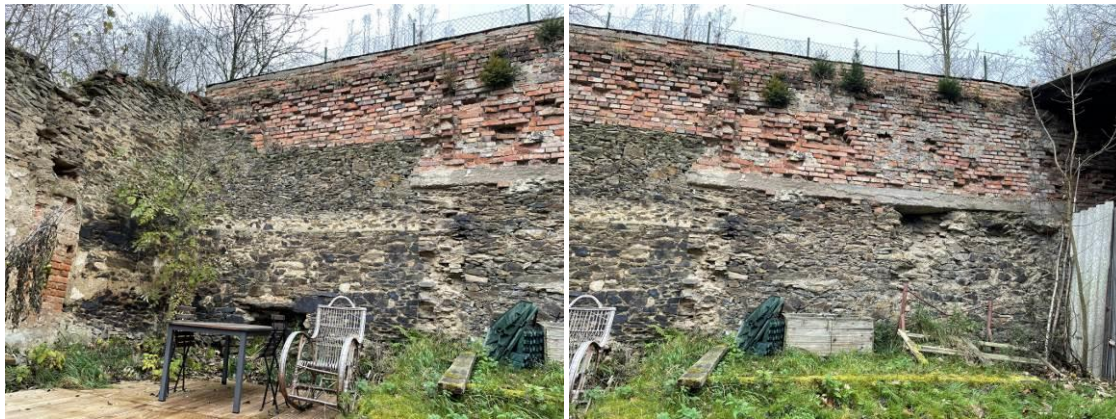
Obr. 5 Pohled na stávající zeď

Na fotografiích je patrné výškové a materiálové řešení stávající stěny.

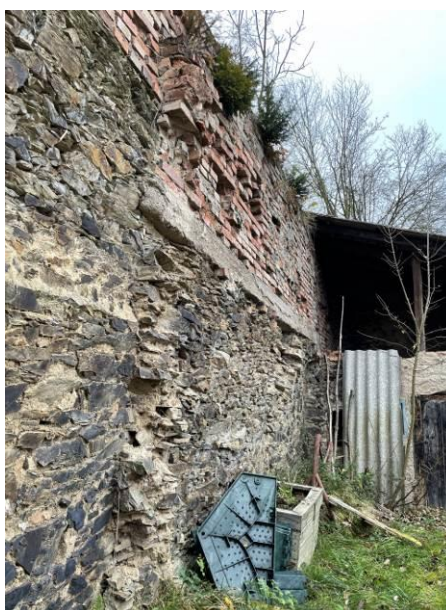
Obr. 6 Pohled na stávající zeď směrem k ponechané „kůlně“

Na fotografii je pohled na část stěny s betonovou převázkou.

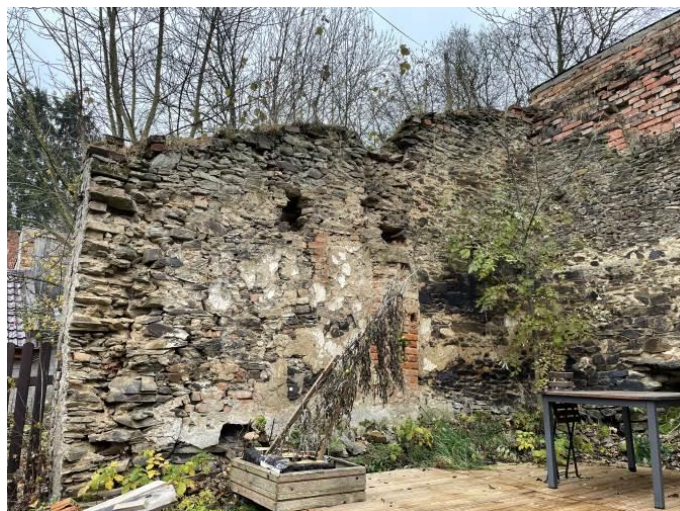
Obr. 7 Pohled na stávající kolmou zeď na posuzovanou zeď

Na fotografii je patrná příčná stěna bývalého objektu, která slouží jako žebro.

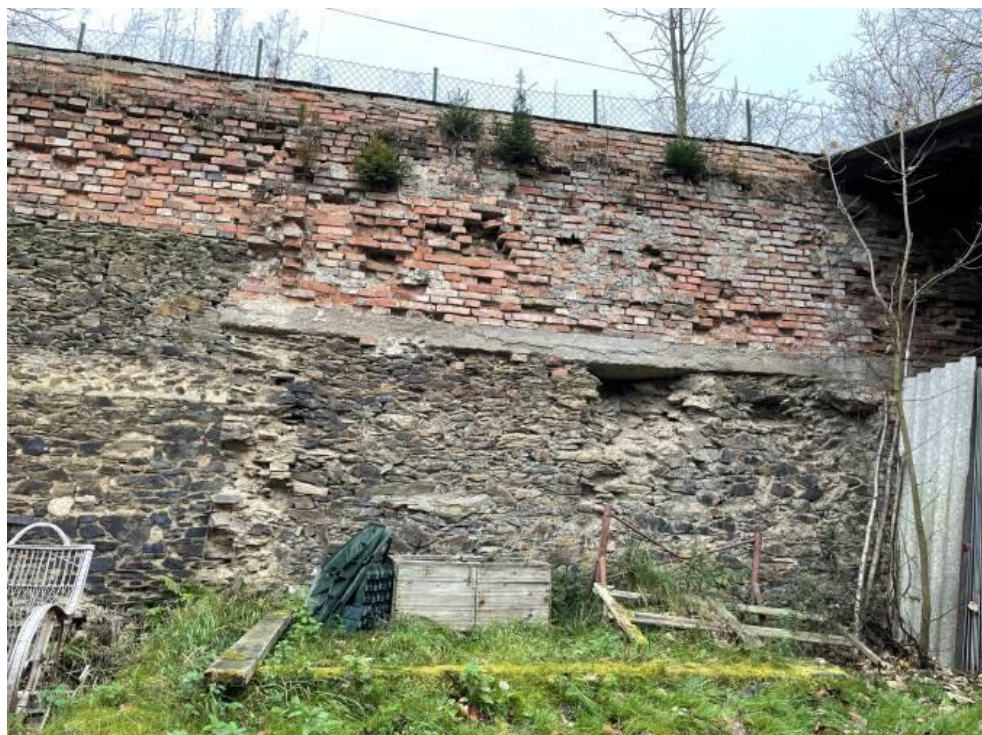
Obr. 10 Pohled na stěnu ze zahrady objektu č.p. 47

Na druhé straně je třeba konstatovat, že stávající opěrná zeď je zejména po kvalitativní stránce již dožilá. Po technické stránce je ale patrné, že za celou dobu životnosti nedošlo k významnému provalení zdi, její geometrie stále naznačuje, že dosud svoji funkci plnila. Aktuální stav zdi je nevyhovující zejména vzhledem ke stáří a viditelným poruchám celistvosti zdiva (event. kameniva).

Na fotografii je vidět neuspokojivý stav konstrukce – degradace cihelného zdiva a jeho spár, degradace kamenného zdiva, vyrůstající vegetace ze zdi. Dále je dobře vidět betonová převázka, pod kterou došlo k vypadnutí větší části kamenného zdiva.

Oprava stávající stěny se technicky i ekonomicky jeví spíše jako nereálná. Náklady spojené s opravou zdi za předpokladu, že stěna bude splňovat veškeré na ni kladené podmínky pravděpodobně dosáhnou nákladů na realizaci nové zdi. Oprava, která by tyto podmínky nesplňovala, by nemohla zaručit správné fungování a bezpečnost na komunikaci v ul. Ke Kovárně, která je nad opěrnou zdí. Zároveň by pravděpodobně nesplňovala platné ČSN a EN.

Proto jako nejvhodnější řešení se jeví realizace nové opěrné zdi. Vzhledem k prostorovým podmínkám, které nejsou příznivé, není vhodné uvažovat např. s pilotovou stěnou. Souprava pro realizaci velkopřůměrových pilot by se do dané lokality nedostala. Konstrukce z mikropilot, pro jejichž realizaci se využívá výrazně menší strojní technologie než pro velkopřůměrové piloty, bude nedostatečně tuhá. Případné zajištění zemními kotvami není vhodné z důvodu, že se jedná o trvalou konstrukci, která podléhá pravidelné kontrole a údržbě. Ta by musela být prováděna z pozemku parc. č. 209.

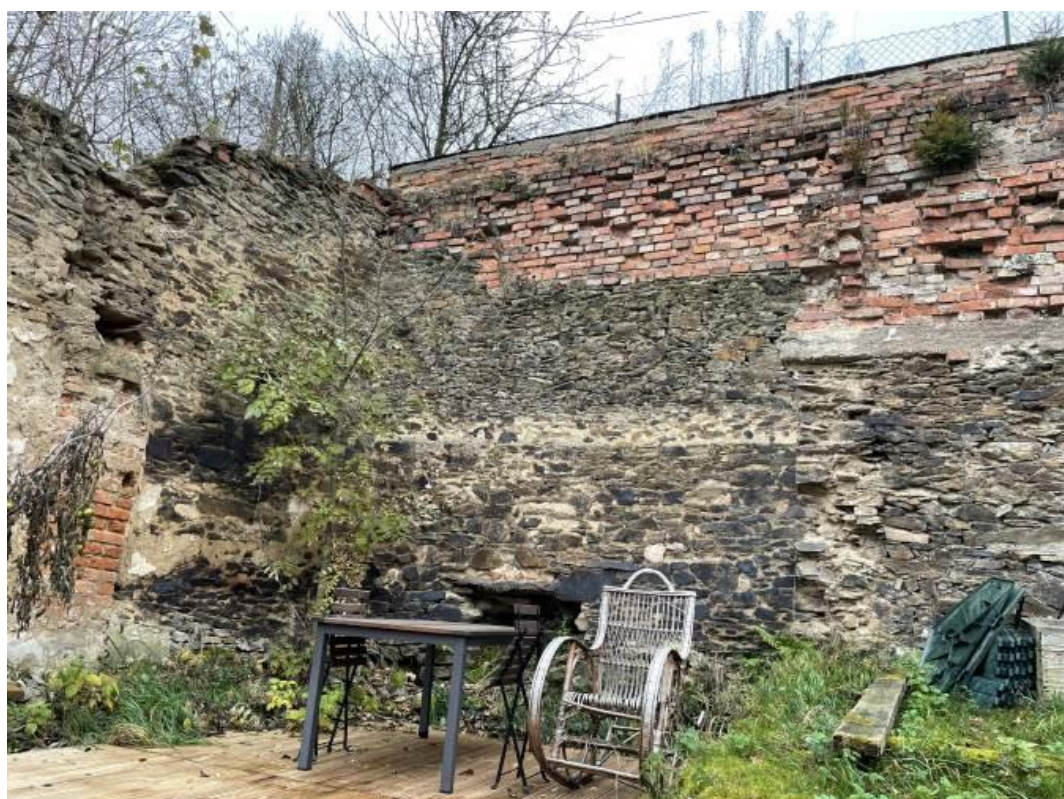
Obr. 11 Pohled na cca 1/2 stěny ze zahrady objektu č.p. 47

Na fotografii je vidět neuspokojivý stav konstrukce – degradace cihelného zdiva a jeho spár, degradace kamenného zdiva, vyrůstající vegetace ze zdi.

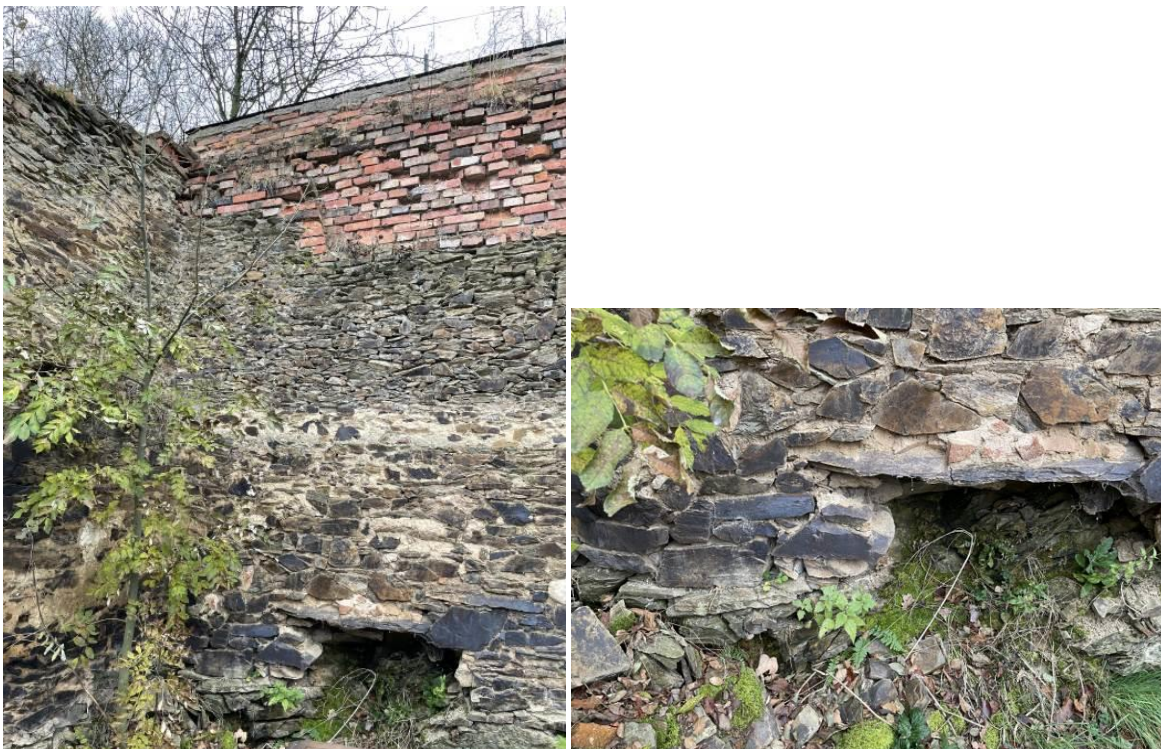
Obr. 12 Pohled na stěnu přiléhající k příčné stěně ze zahrady objektu č.p. 47

Na fotografii je vidět špatný stav cihelné části stěny a degradovaná pata kamenné části zdi.

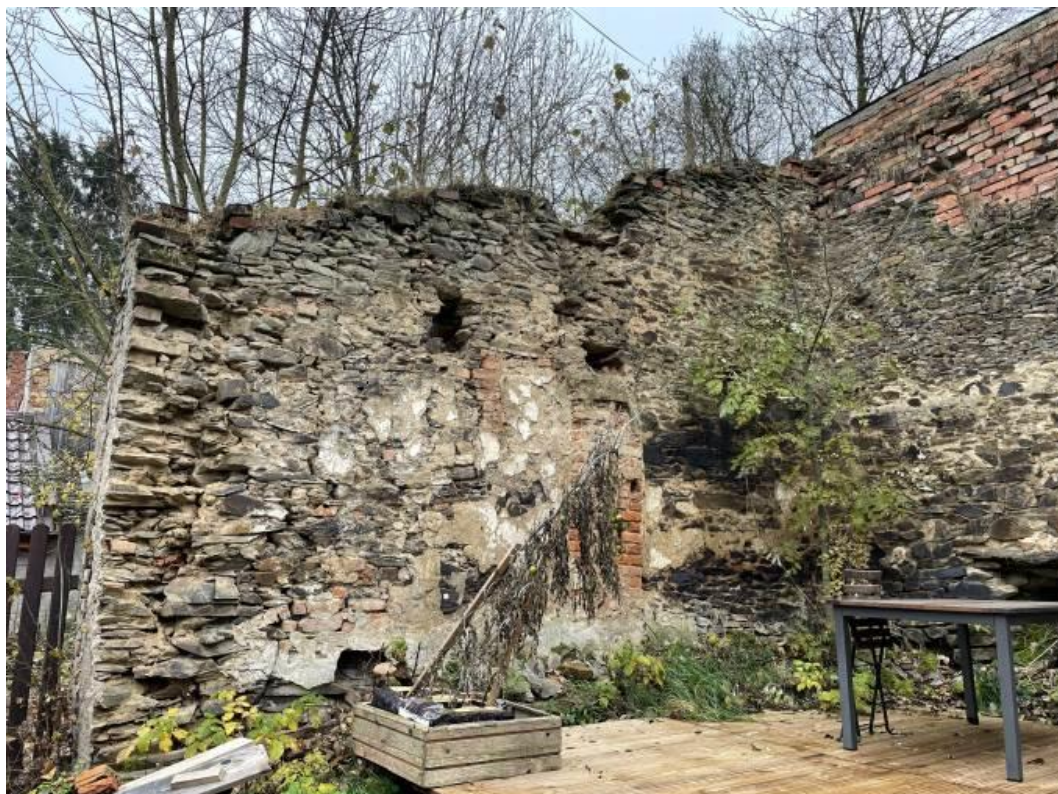
Obr. 13 Pohled na stěnu s navazující příčnou stěnou ze zahrady objektu č.p. 47

Na fotografii je vidět stav příčné stěny, která funguje jako žebro pro posuzovanou stěnu. Stav stěny není uspokojivý, stěna je silně narušena.

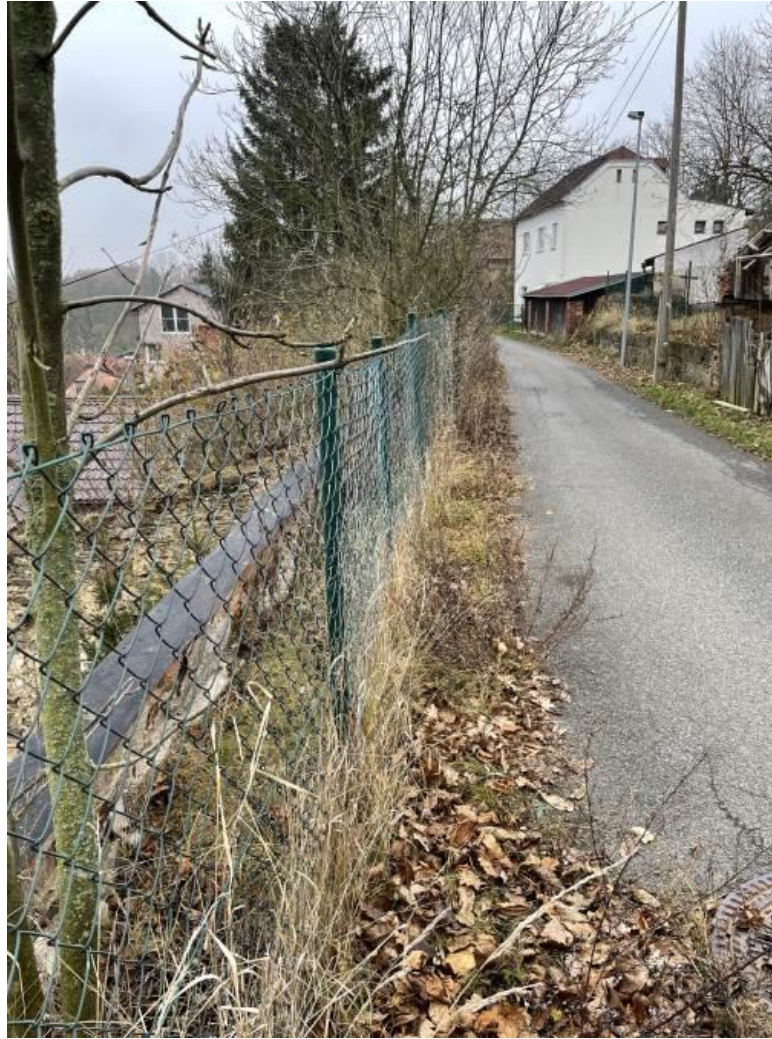
Obr. 14 Pohled na korunu zdi z ul. Ke Kovárně (směr ul. Štychova)

Na fotografii je vidět za plotem koruna zdi.
