## Geologická dokumentace sondy S1

Název akce / lokalita: Neratovice - parkovací dům, ul. Na Výsluní

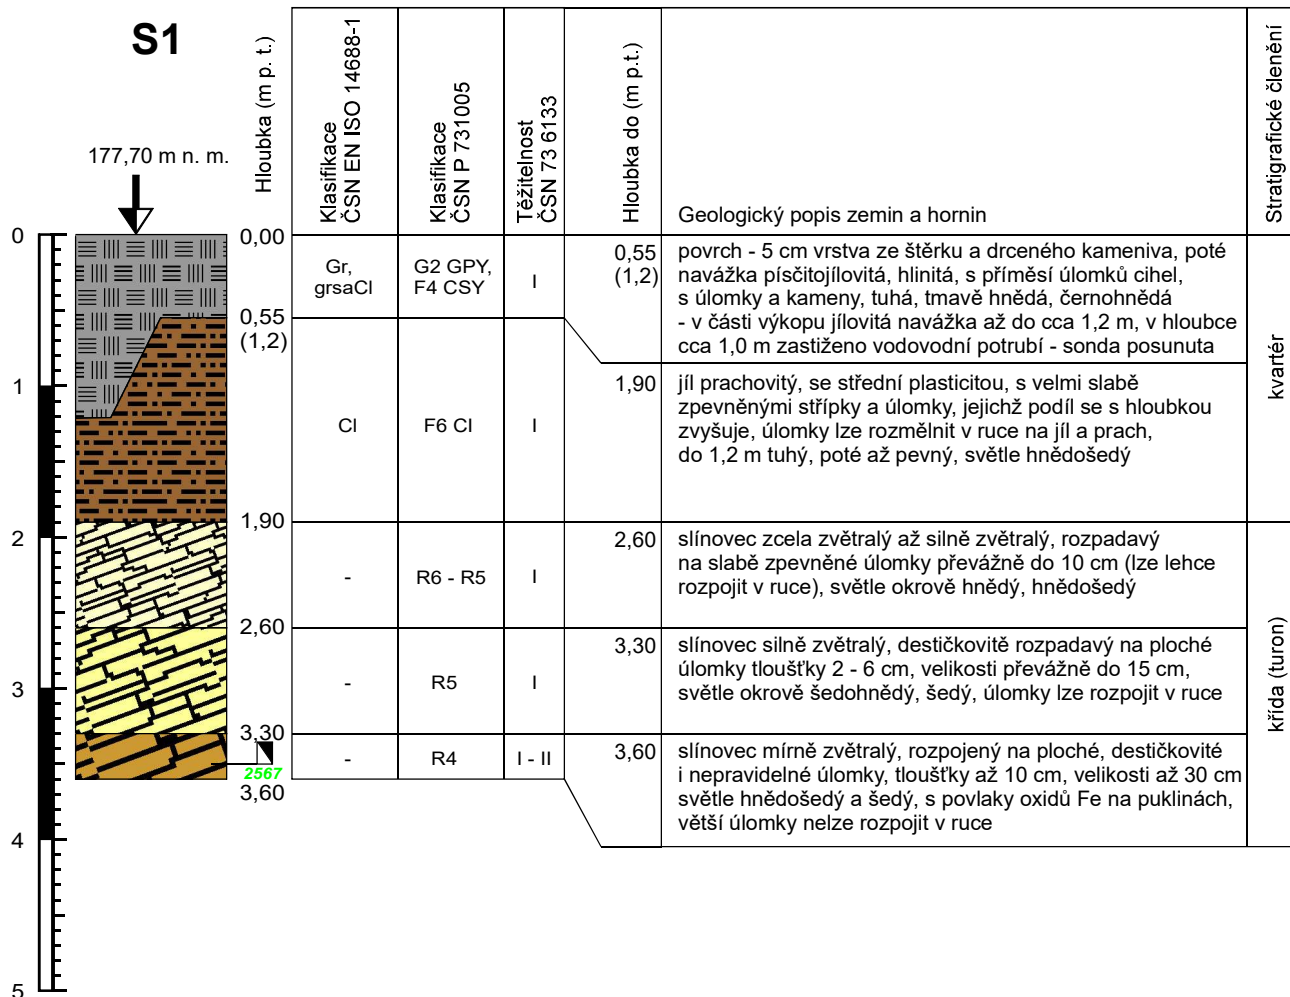
Hladina podzemní vody naražená / ustálená: drobné přítoky od cca 3,2 m

horniny: ano, úlomky z hloubky 3,2 - 3,4 m (lab. č. 2567 - stanovení pevnosti v prostém tlaku)

vody: ano (laboratorní stanovení agresivity)

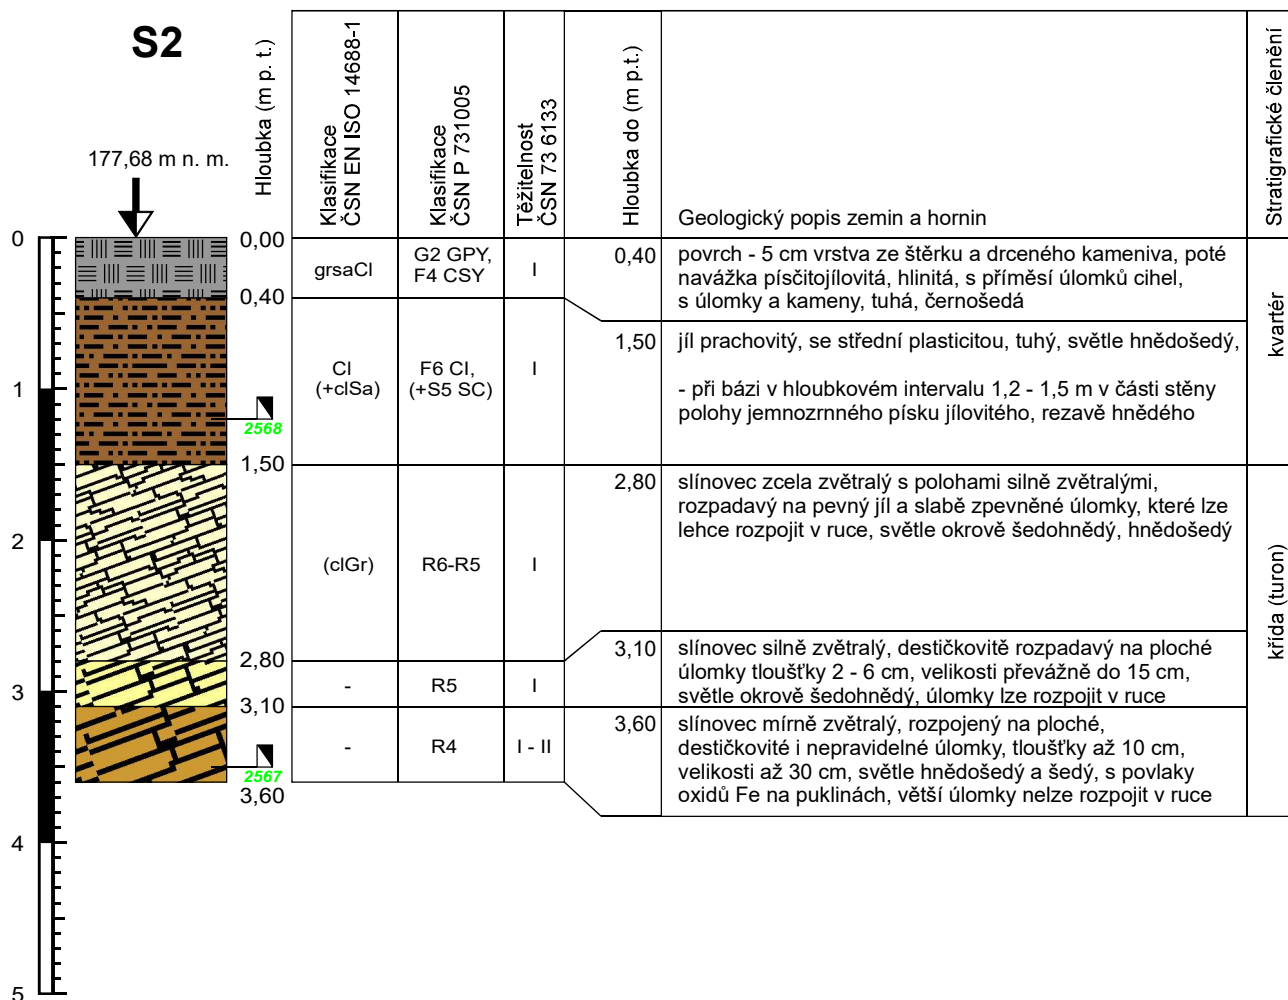
## Geologická dokumentace sondy S2

Hladina podzemní vody naražená / ustálená: drobné přítoky od cca 3,0 m

Odběr vzorků zeminy: z hloubky 1,0 - 1,2 m (lab. č. 2568 - stanovení zrnitosti, indexových parametrů)

horniny: úlomky z hloubky 3,2 - 3,4 m (lab. č. 2567 - stanovení pevnosti v prostém tlaku)

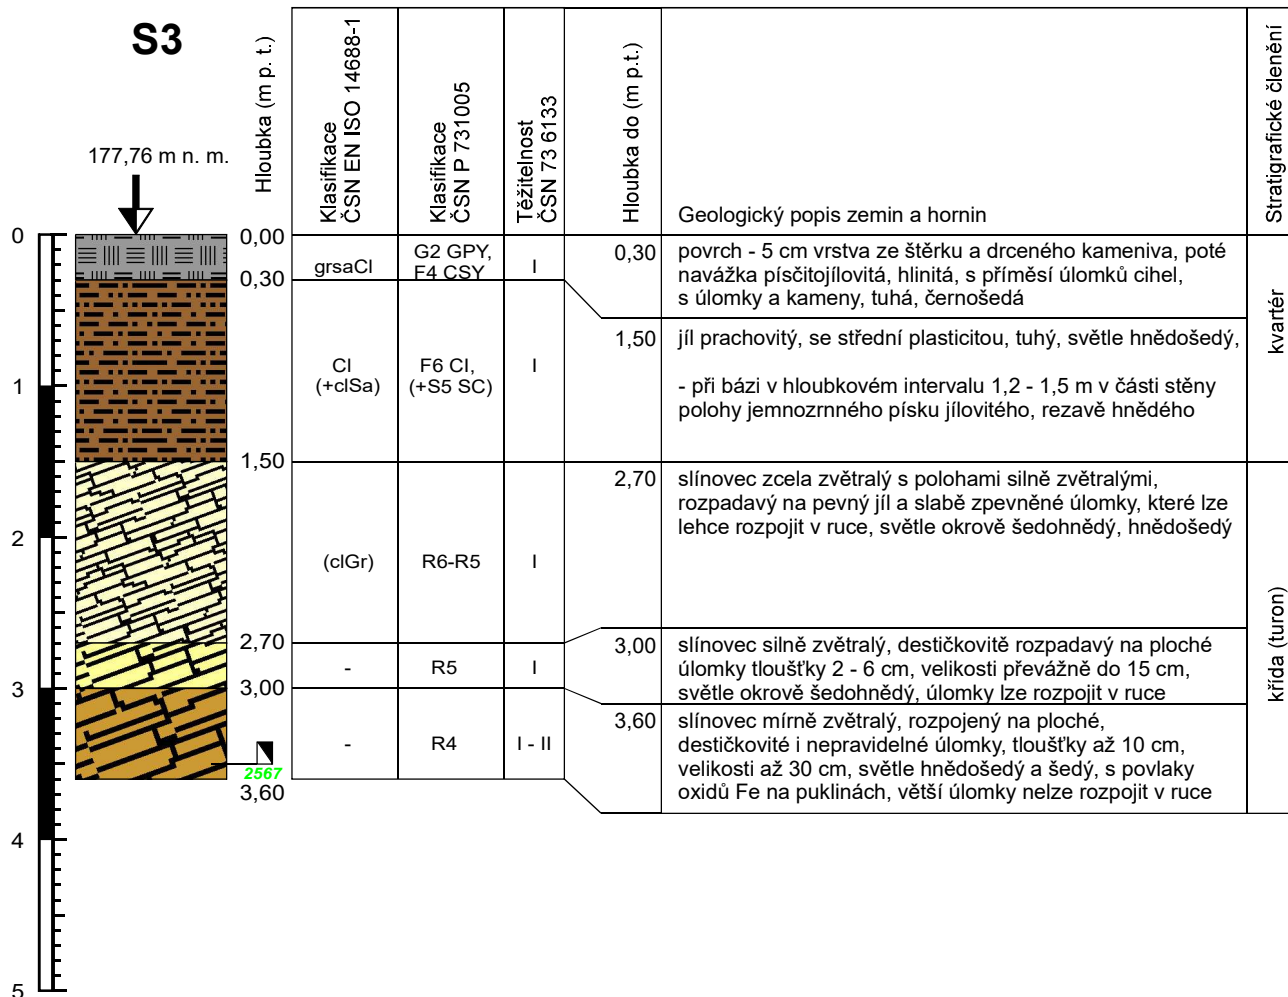
## Geologická dokumentace sondy S3

Hladina podzemní vody naražená / ustálená: drobné přítoky od cca 2,90 m

horniny: ano, úlomky z hloubky 3,2 - 3,4 m (lab. č. 2567 - stanovení pevnosti v prostém tlaku)

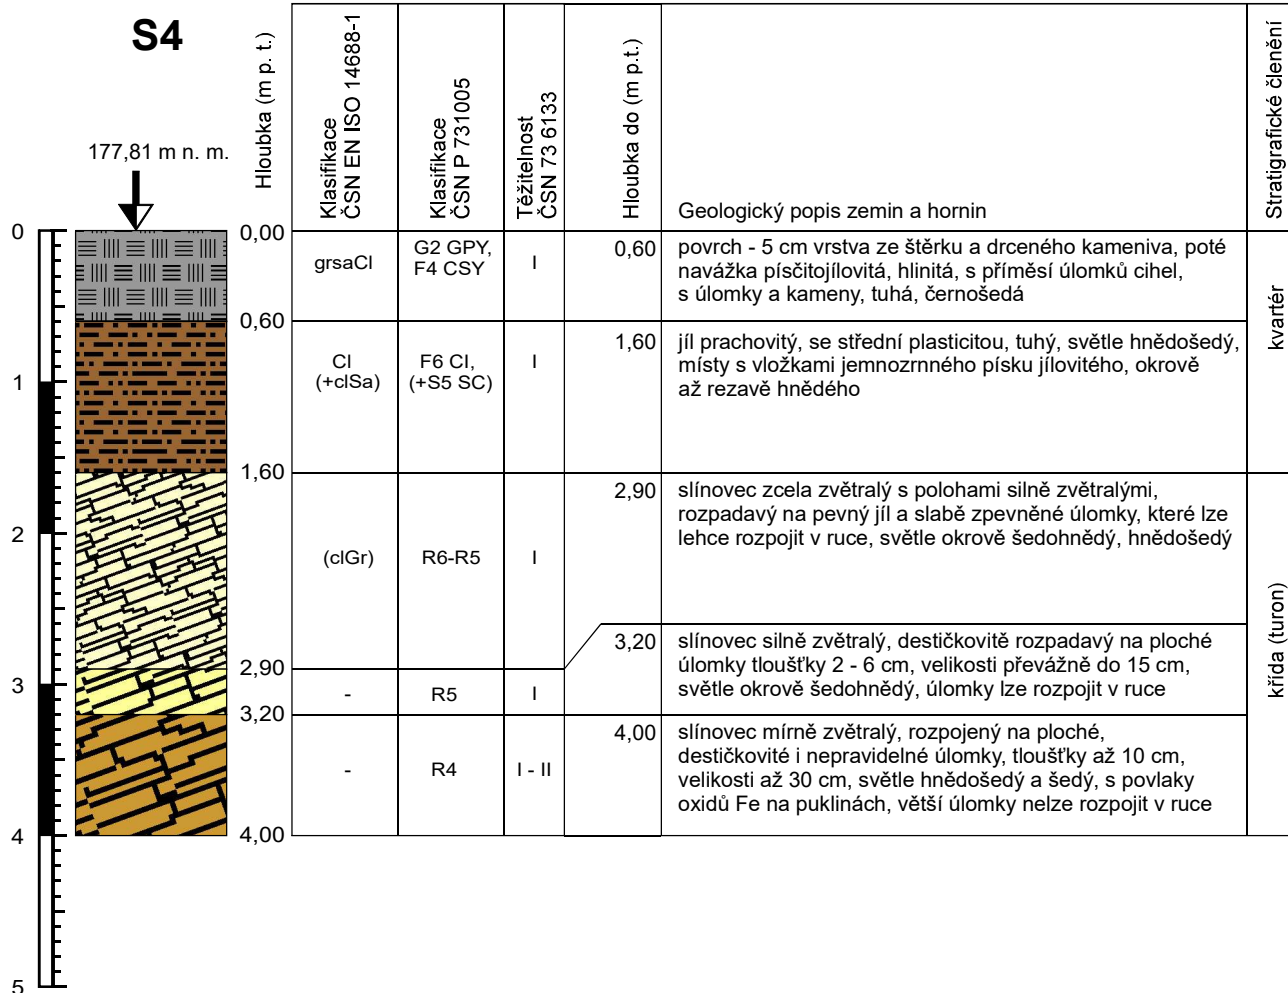
## Geologická dokumentace sondy S4

Hladina podzemní vody naražená / ustálená: drobné přítoky od cca 3,00 m

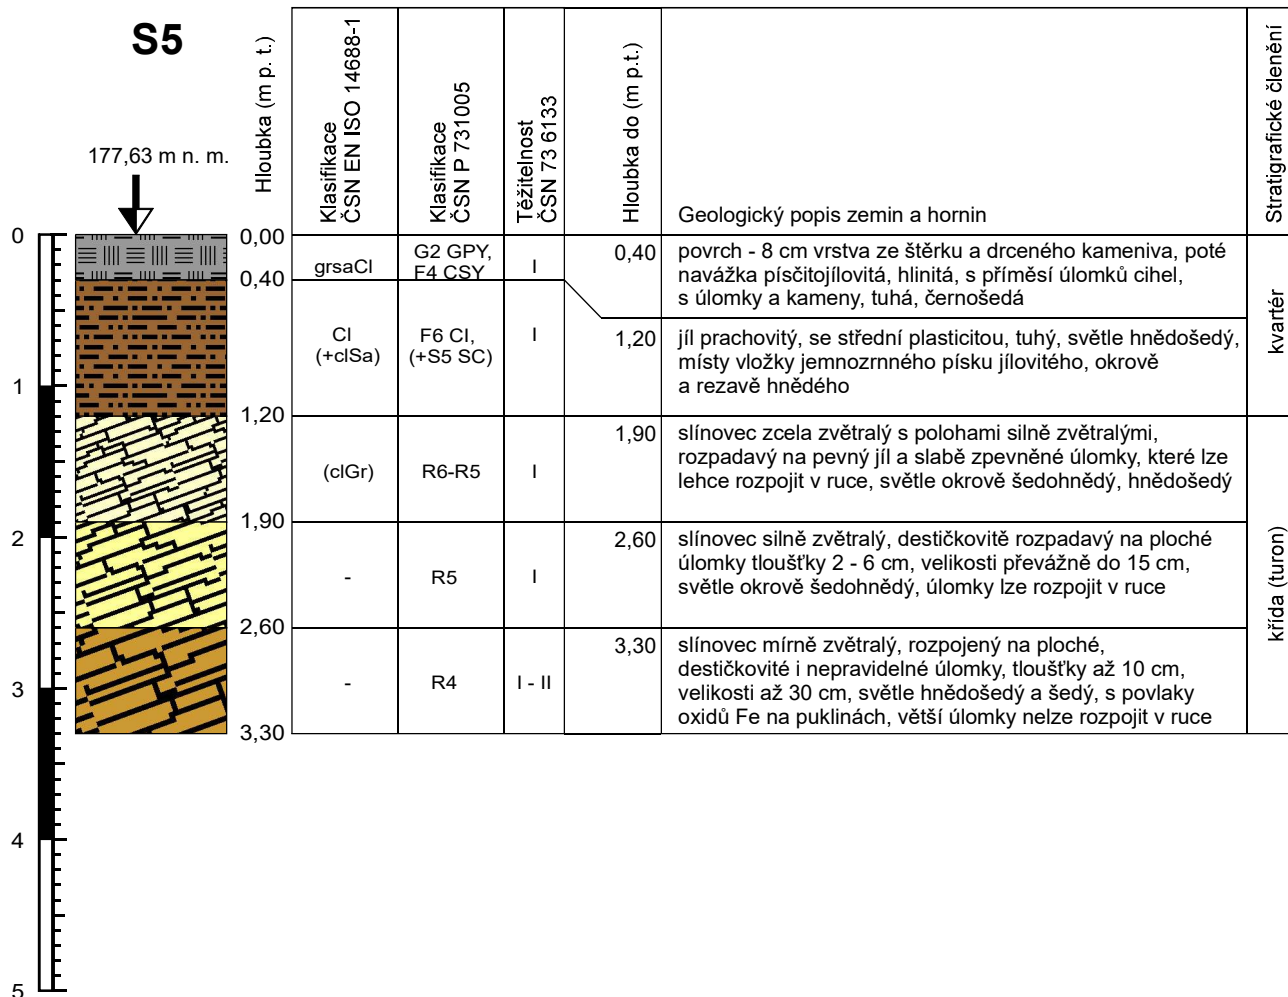
## Geologická dokumentace sondy S5

Hladina podzemní vody naražená / ustálená: drobné přítoky od cca 2,60 m

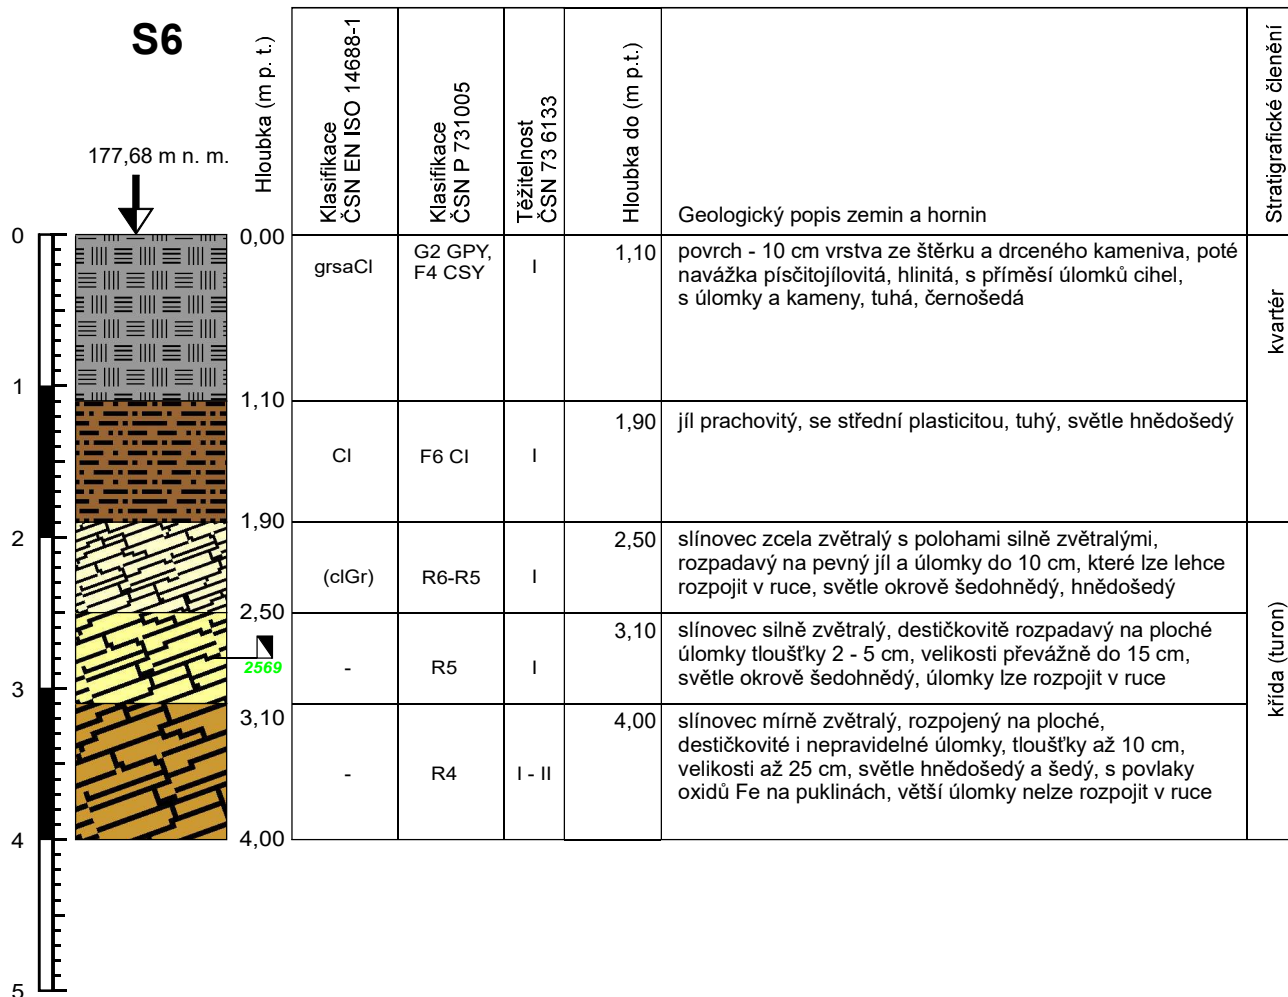
## Geologická dokumentace sondy S6

Hladina podzemní vody naražená / ustálená: drobné přítoky od cca 3,20 m

horniny: ano, úlomky z hloubky 2,6 - 2,8 m (lab. č. 2569 - stanovení pevnosti v prostém tlaku)

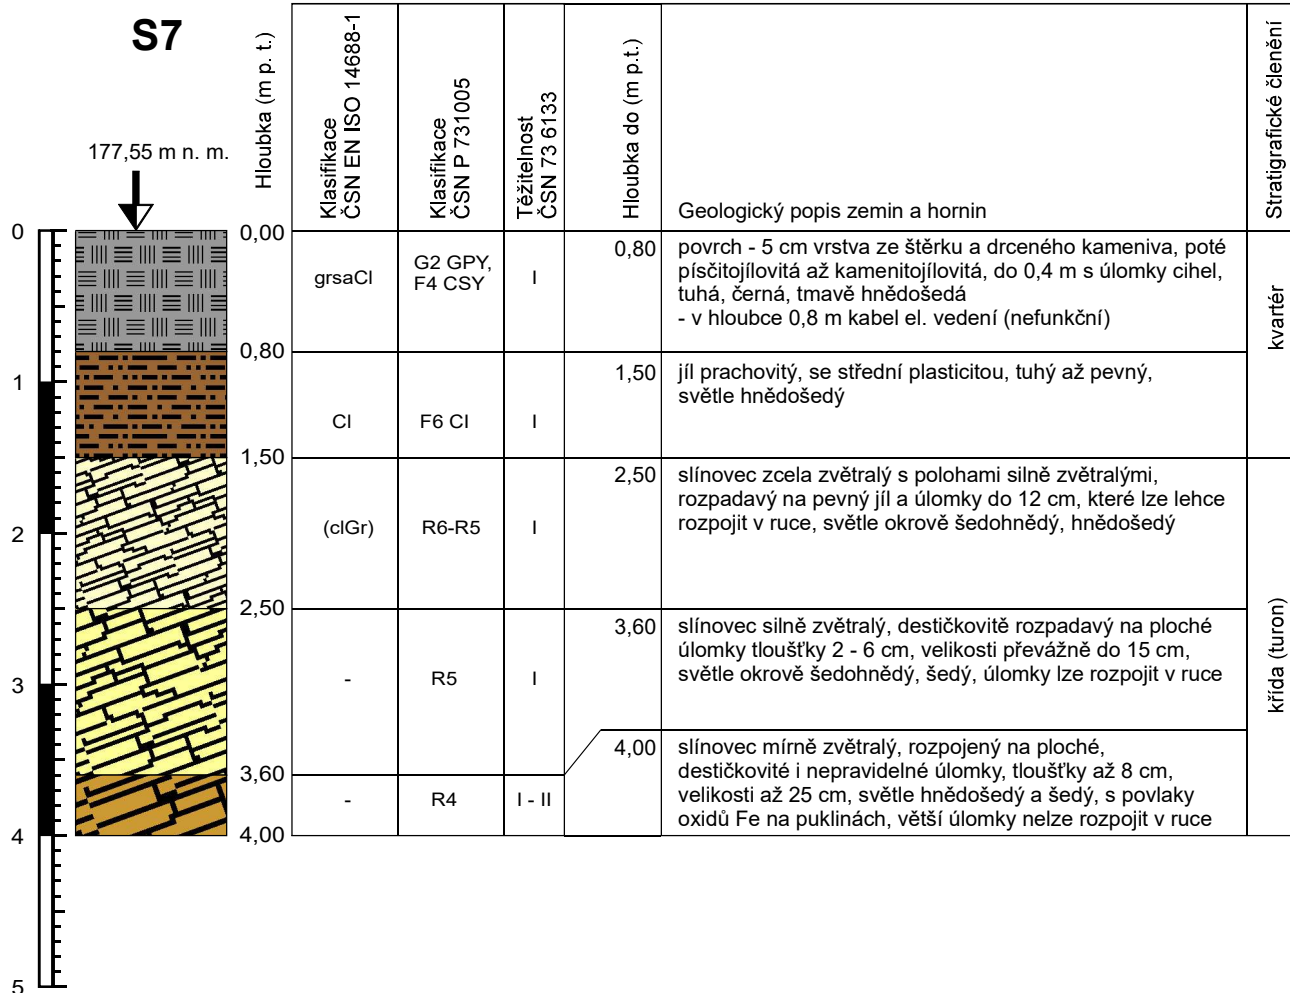
## Geologická dokumentace sondy S7

Hladina podzemní vody naražená / ustálená: suchá

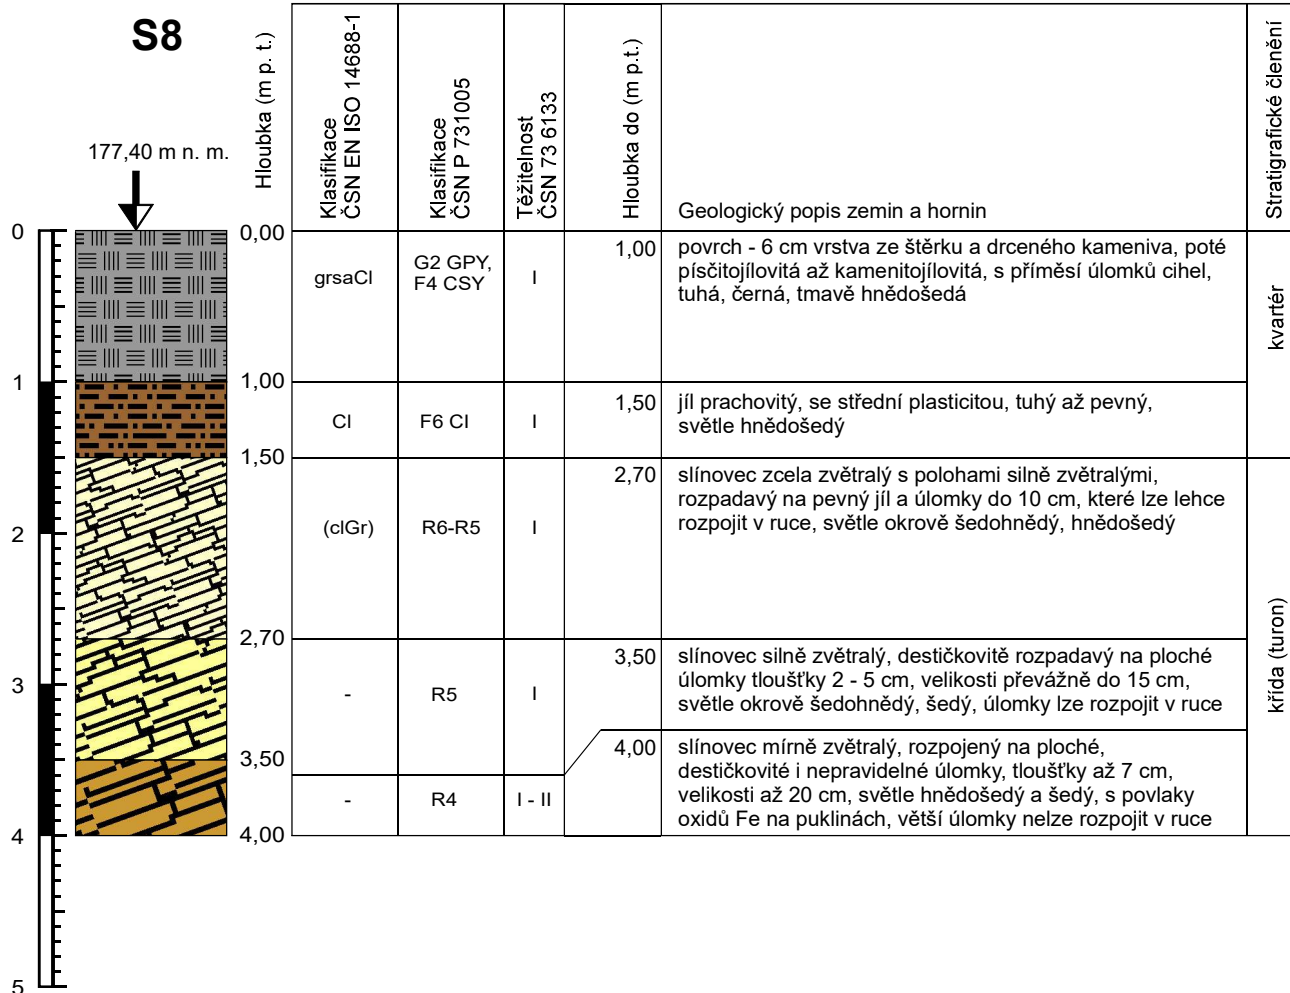
## Geologická dokumentace sondy S8

Hladina podzemní vody naražená / ustálená: suchá

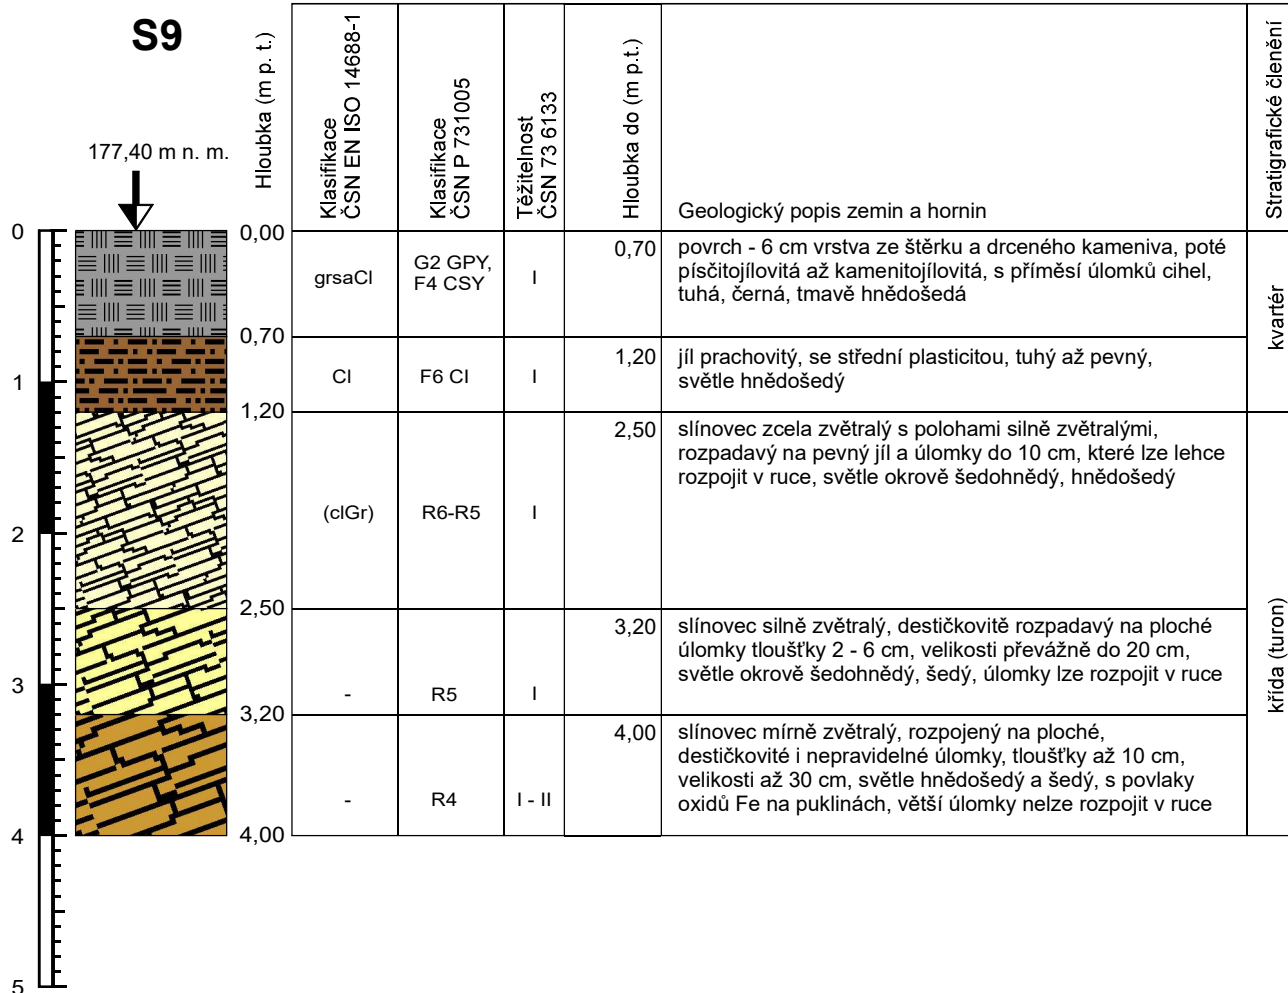
## Geologická dokumentace sondy S9

Hladina podzemní vody naražená / ustálená: suchá
