**Restaurátorský průzkum a  
restaurátorský záměr na restaurování  
sochy sv. Anny  
v Klášterní Skalici**

zpracoval Jarmil Plachý ak.soch-restaurátor  
investor: OÚ Klášterní Skalice  
termín: březen – červen 2012

## **Restaurátorský záměr na restaurování sochy sv. Jana Nepomuckého z Klášterní Skalice**

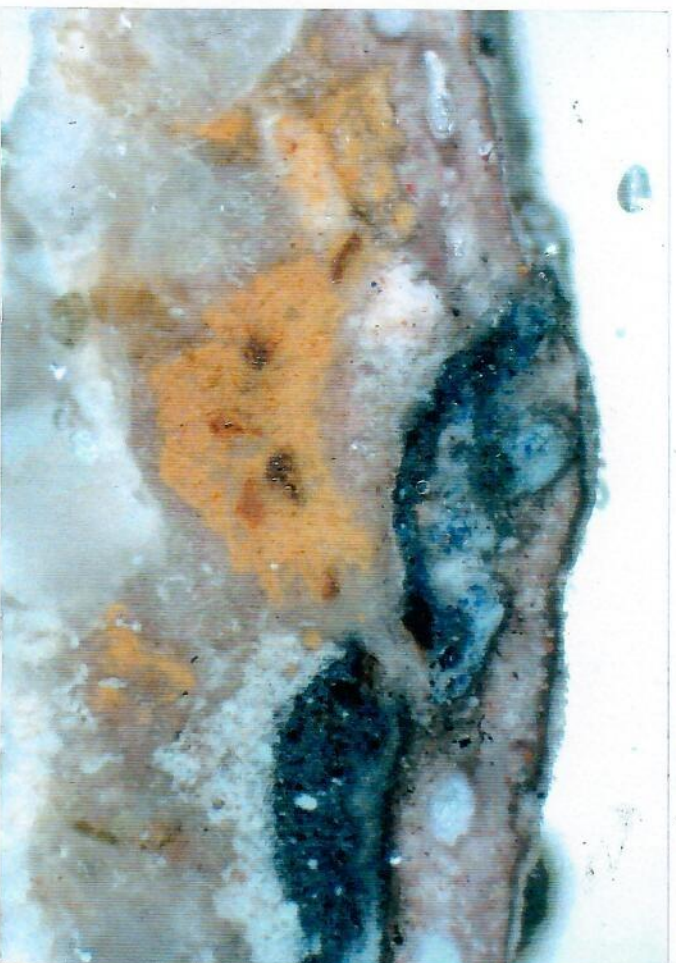
vz. č. 1 – drapérie na pravém boku

- tmavošedá křusta, 0,02 mm
- světloružová, 0,12 mm
- černá linka, 0,018 mm
- tmavošedá s olovnatou bělobou, černí a blíže nespecifikovanou modří – 0,16 mm
- okrová – se žlutým okrem a olovnatou bělobou, 0,011 mm
- bílá s olovnatou bělobou, 0 – 0,08 mm
- zrna vápence (kutnohorský vápence)

**vzorek č. 1 – drapérie na pravém boku** – na bílých vápencových zrnech kamene je bílá vrstva s olovnatou bělobou. Je překryta okrovou se žlutým okrem a olovnatou bělobou, na které je tmavošedá s olovnatou bělobou, černí a blíže nespecifikovanou modří. Černá linka odděluje světlerůžovou s červeným okrem a na povrchu je tmavošedá krusta.

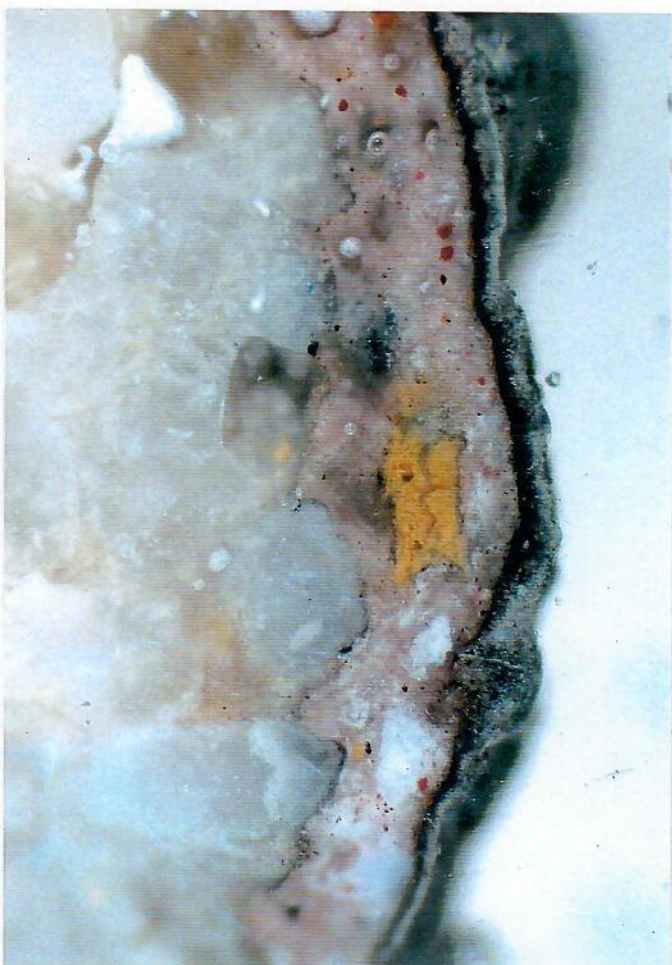
vz. č. 1 – drapérie na pravém boku

šedá povrchová vrstva, 0,05 mm  
hnědý nátěr, 0,012 mm  
světlorůžová s červeným a žlutým okrem, 0,16 mm

zrna vápence (kutnohorský vápence)

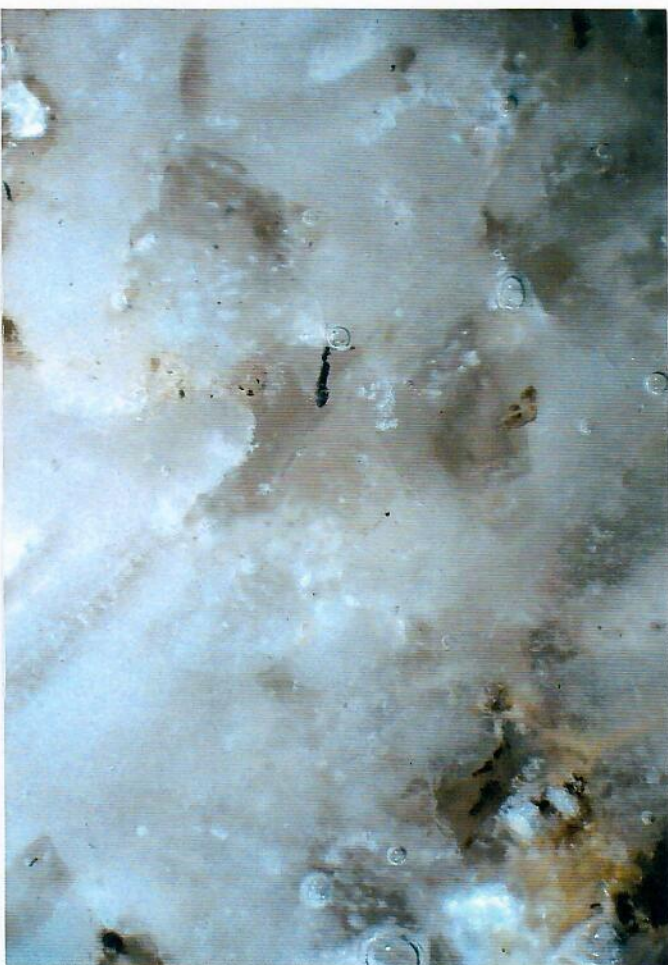
kutnohorský vápenec nábrus – detail

**Vzorek č. 3 – petrografie** – úlomek kamene působením kyseliny chlorovodíkové silně reaguje (uhličitan vápenatý) a v odparku zůstávají částice křemene. Vápenec je usazená hornina, jejíž hlavní složkou je uhličitan (karbonát) vápenatý ( $\text{CaCO}_3$ ), tj. klencový kalcit a jeho kosočtverečná modifikace, aragonit. Jedná se o kutnohorský vápenec (konzultace s RNDr. Richardem Stroufem).

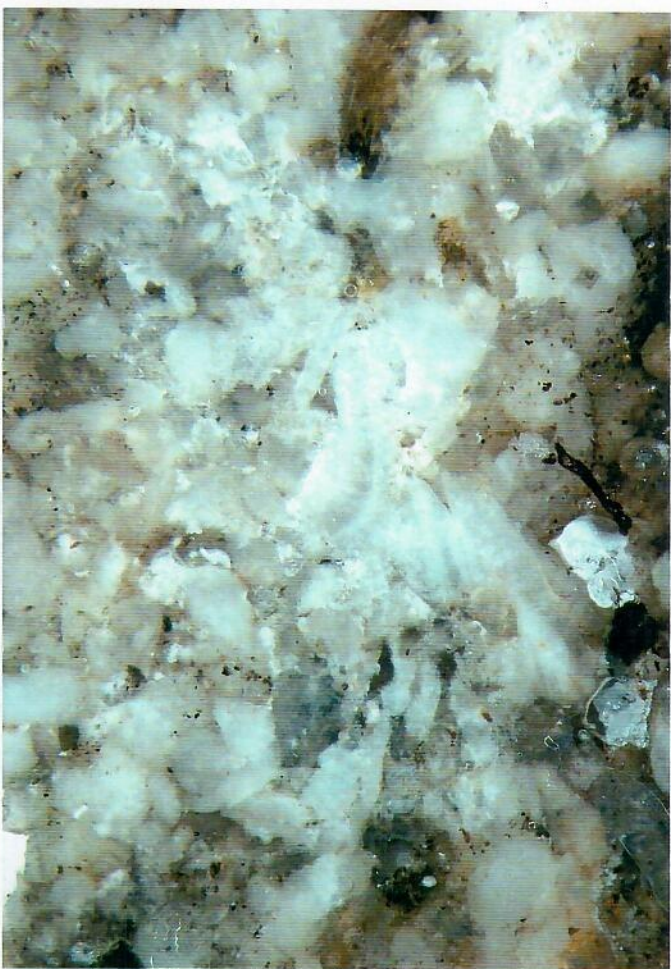
kutnohorský vápenec nábrus – celek

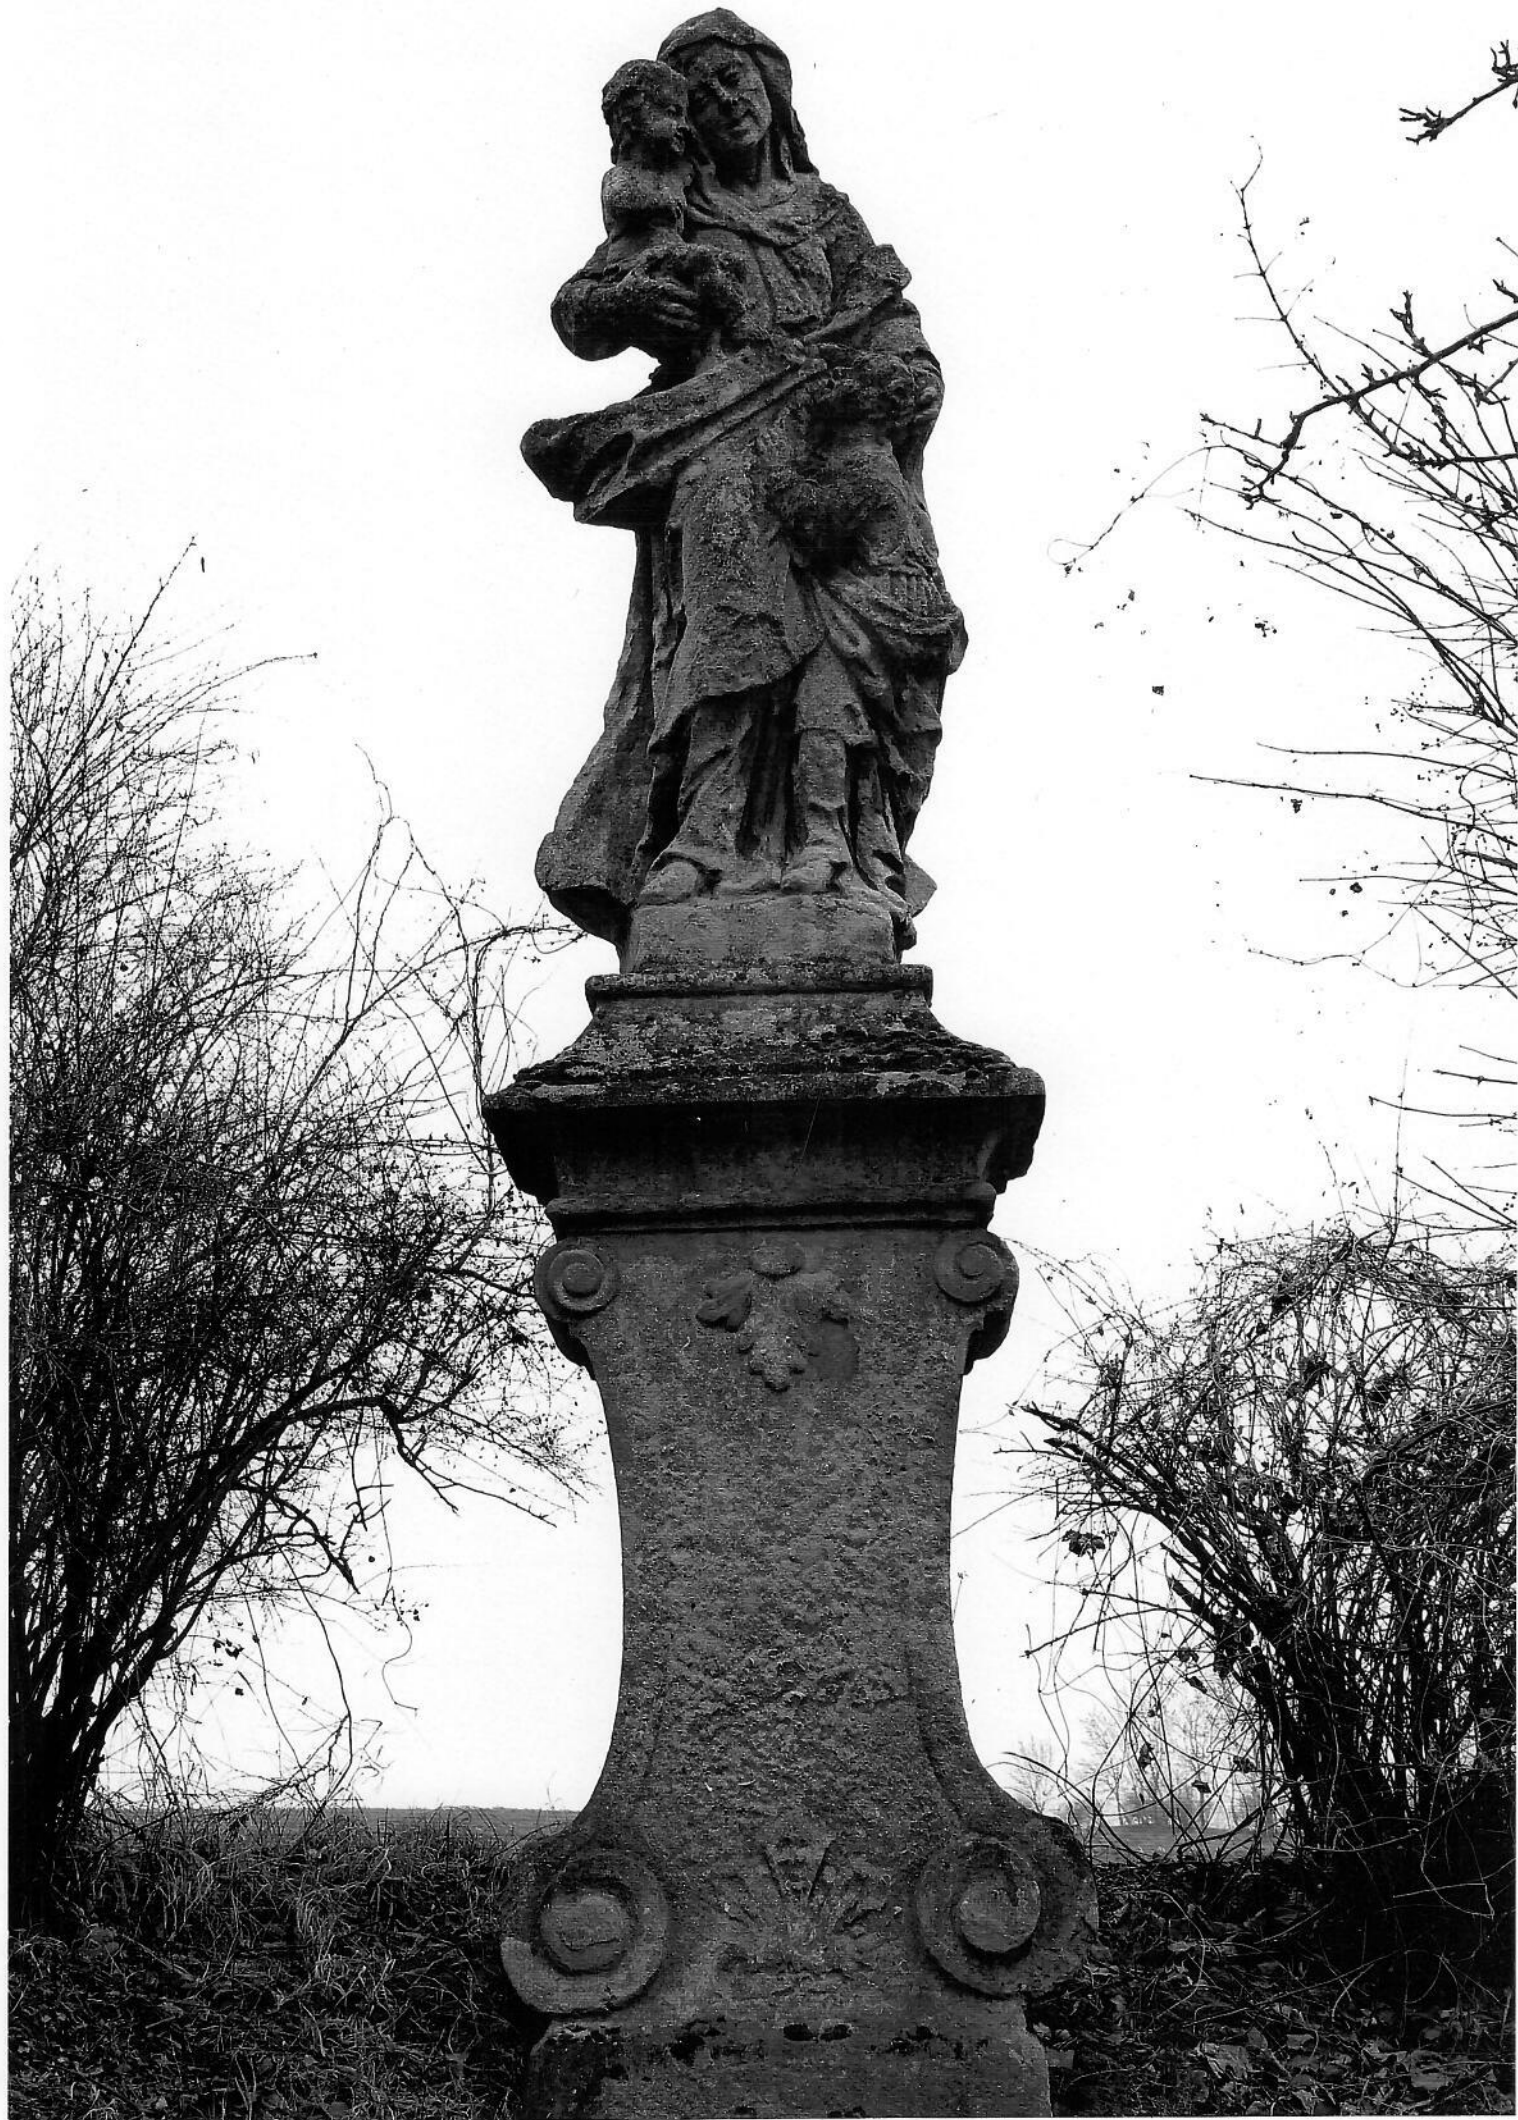
**1. Klášterní Skalice, socha sv. Anny, celek zepředu**

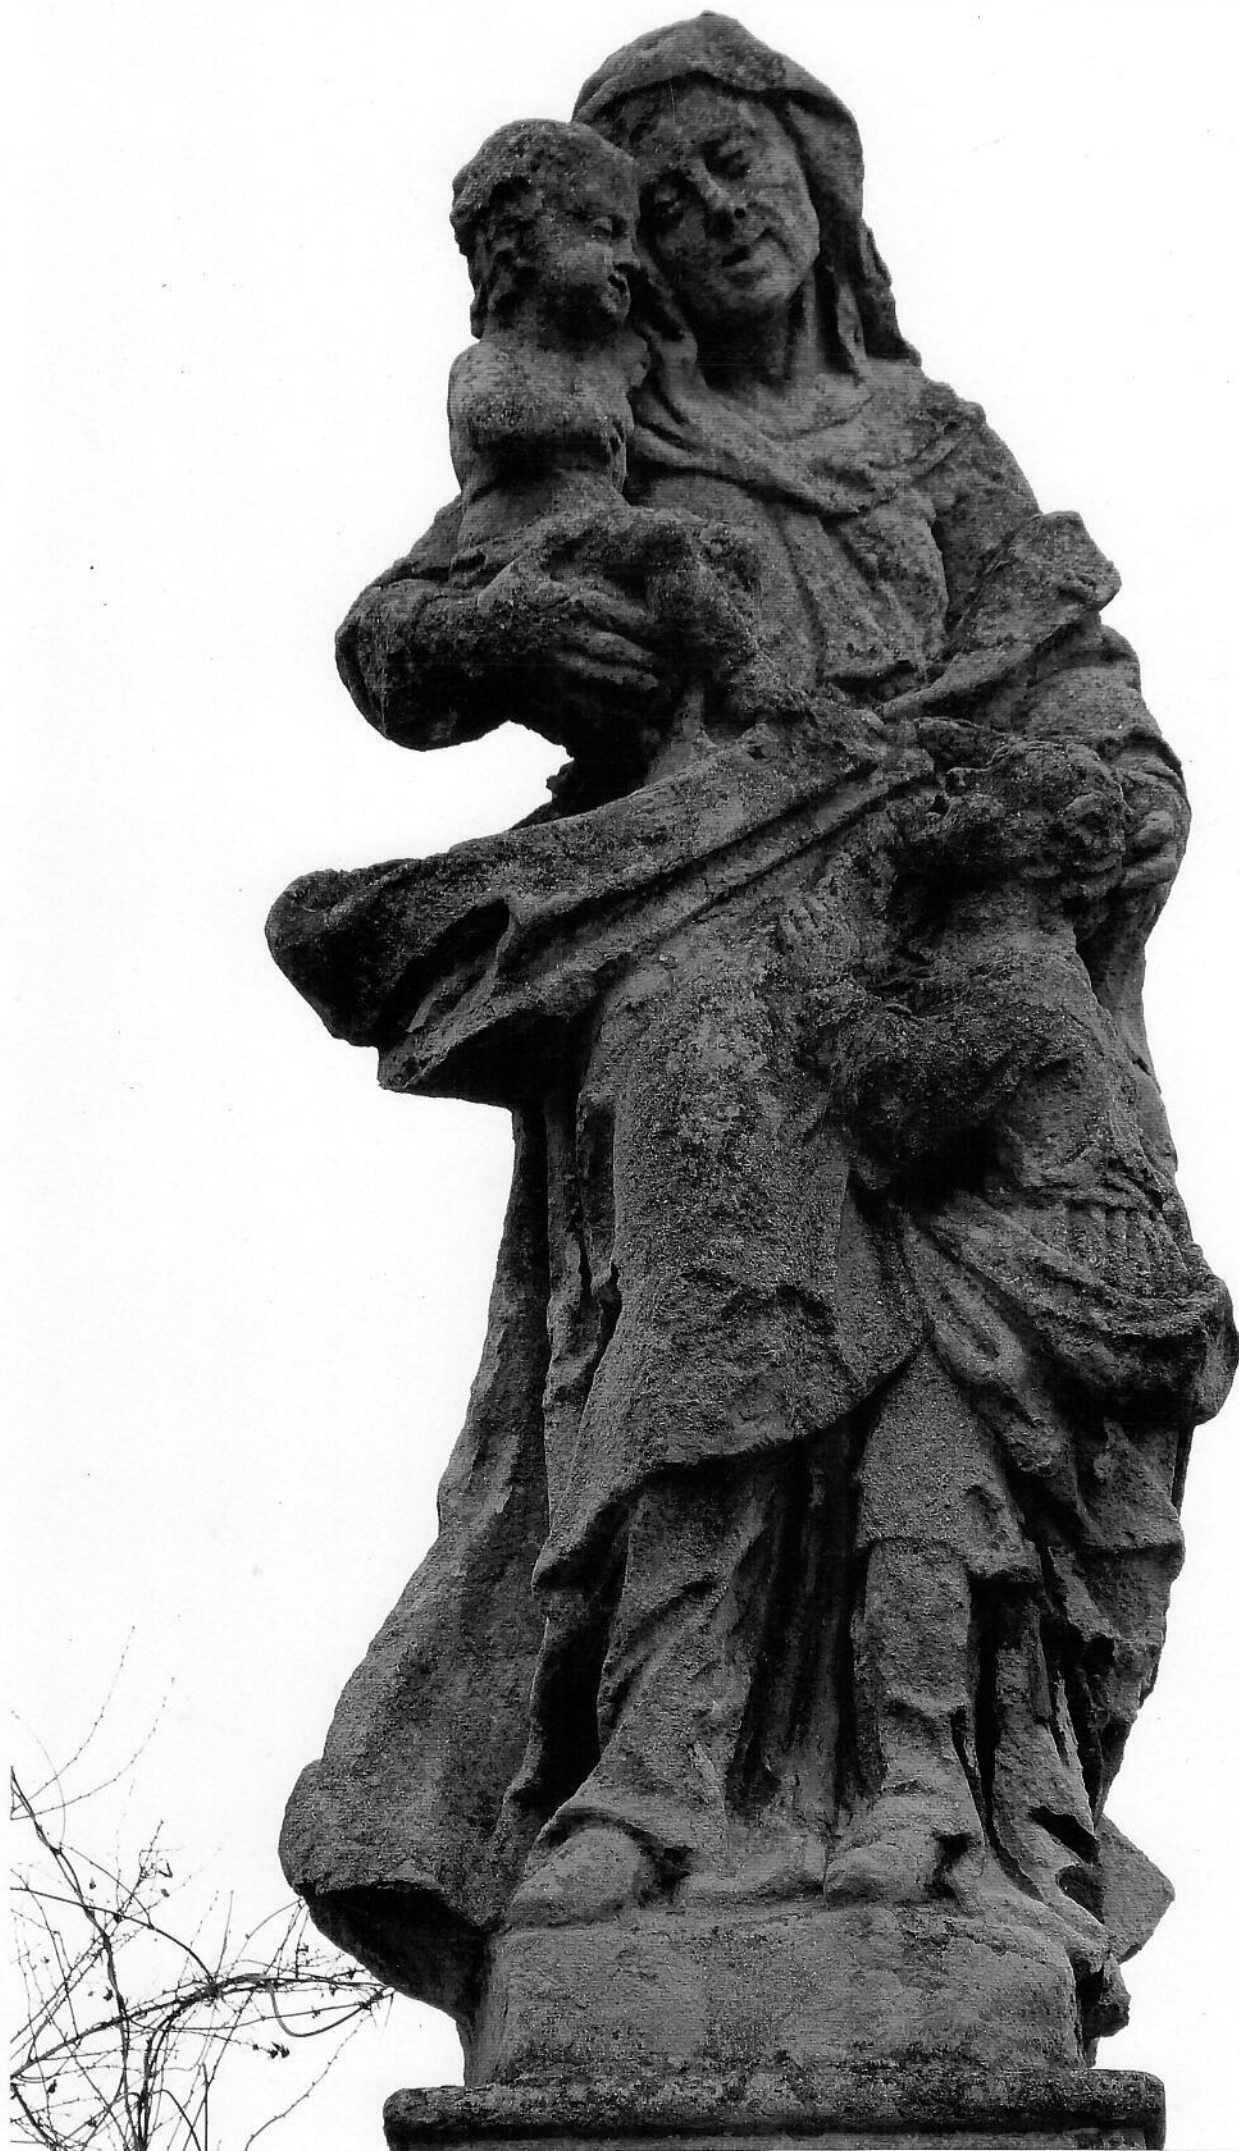
2. Klášterní Skalice, socha sv. Anny, zepředu

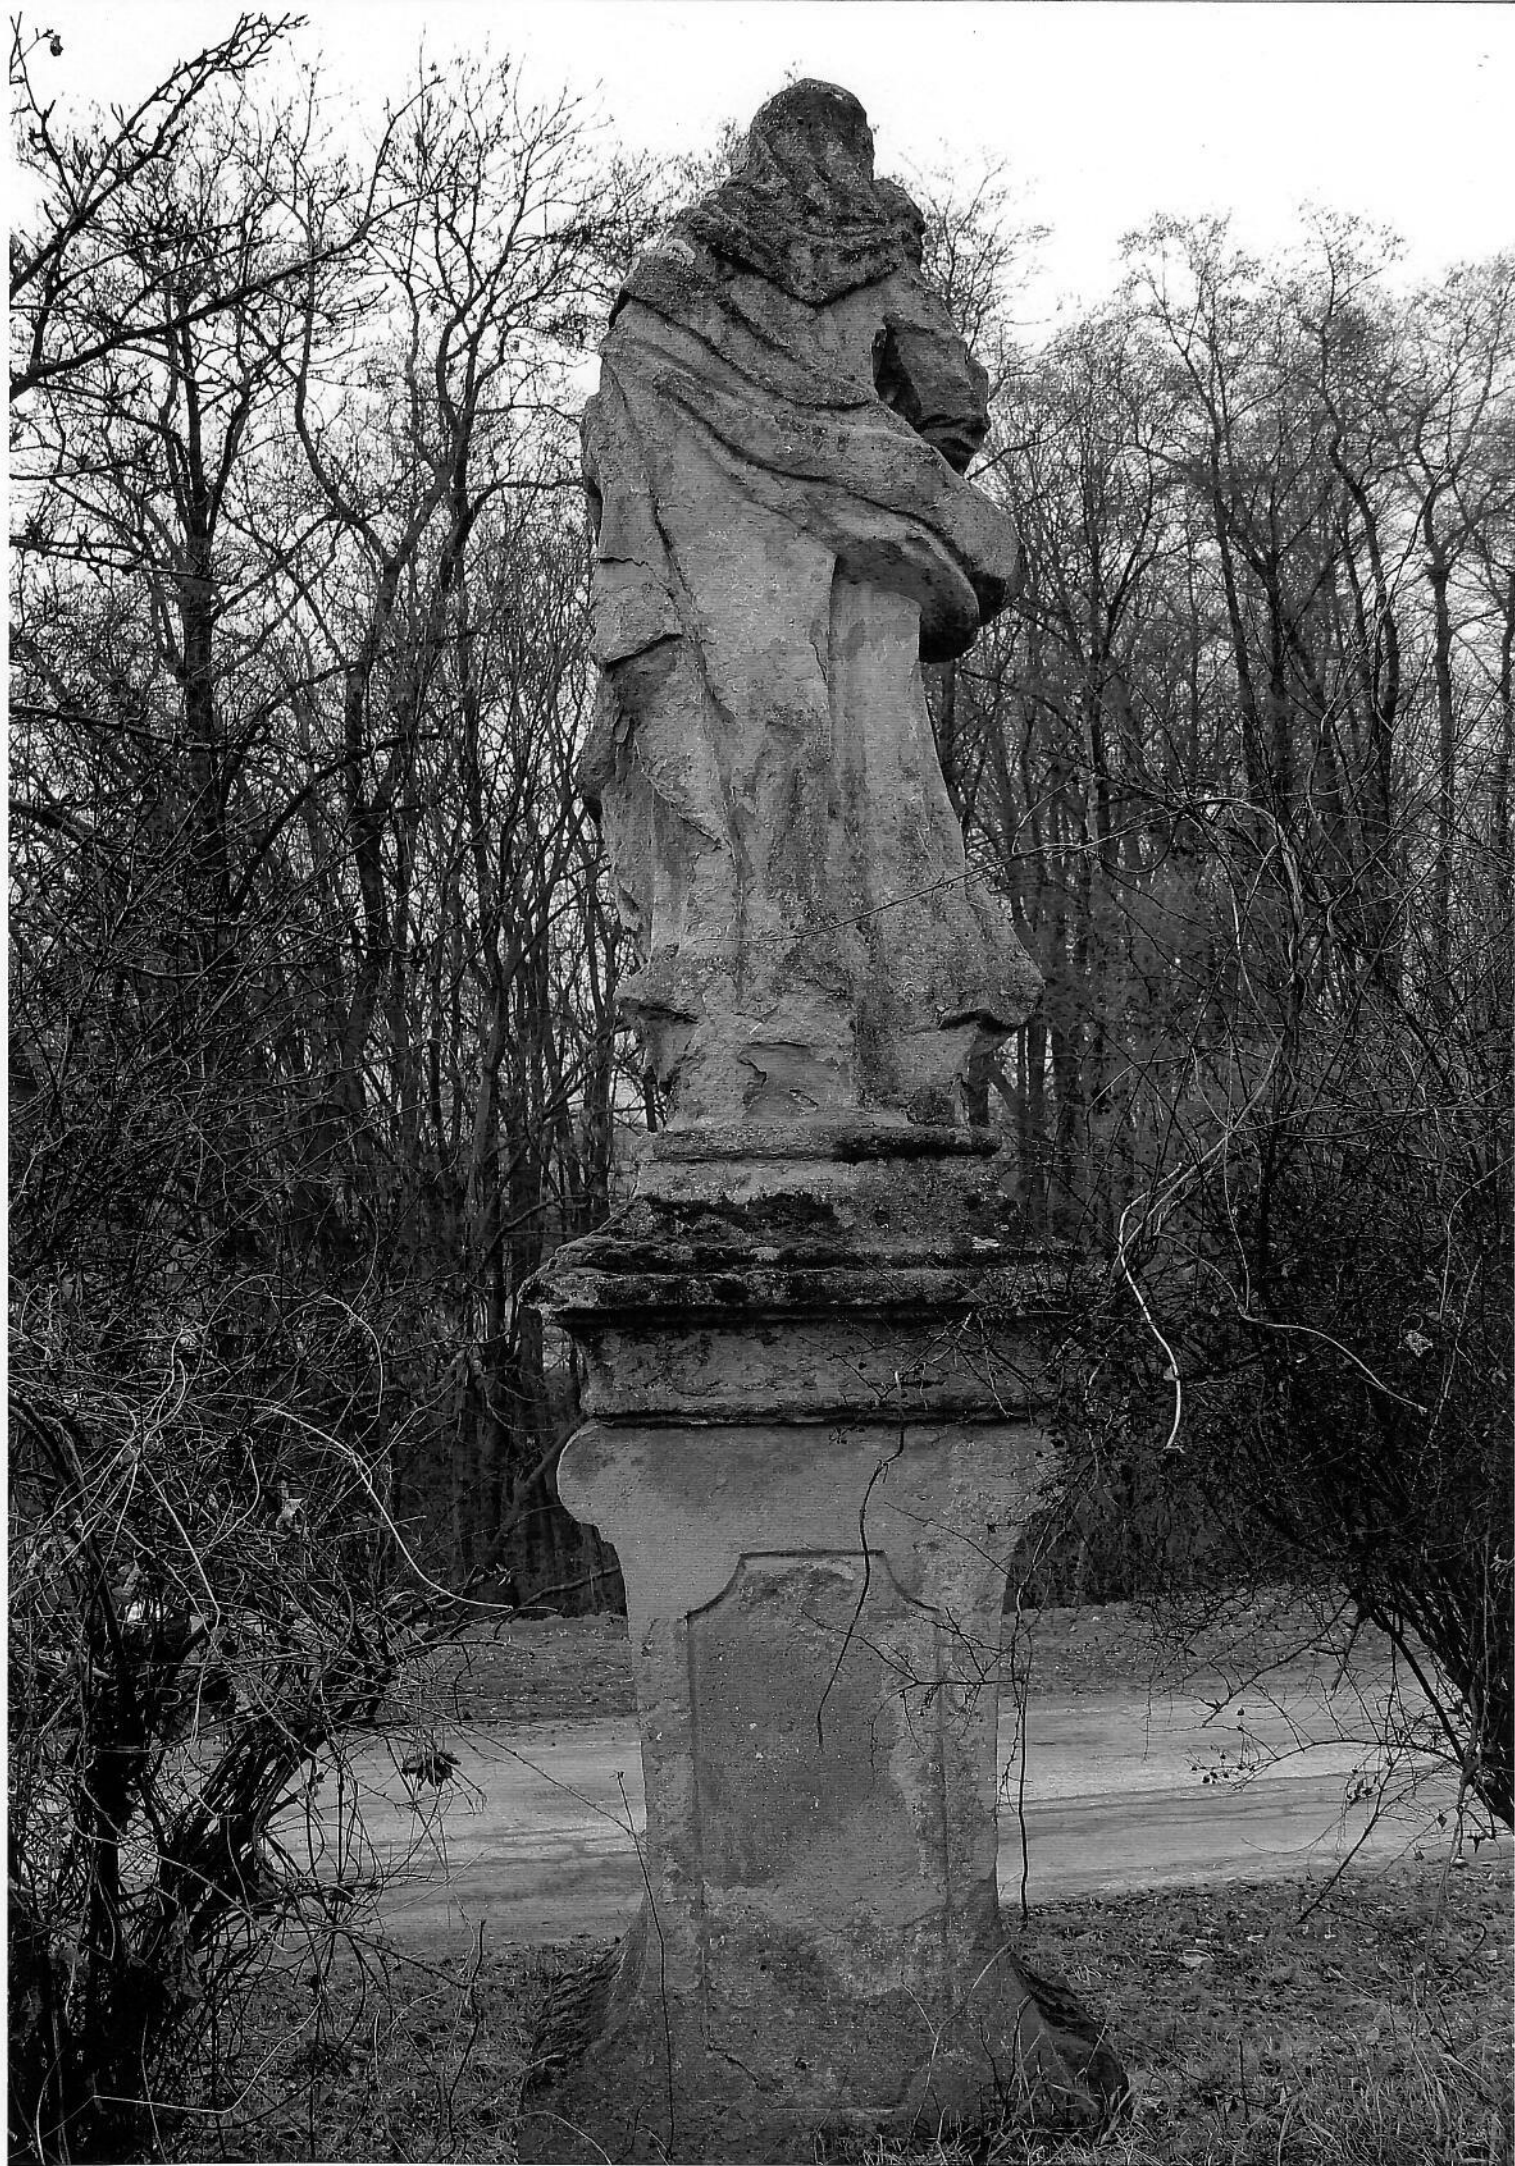
**3. Klášterní Skalice, socha sv. Anny, celek zezadu**

Sokl pod sochou je v obdobném stavu jako socha. Zadní strana byla v minulosti z většiny přetažena tmelem.

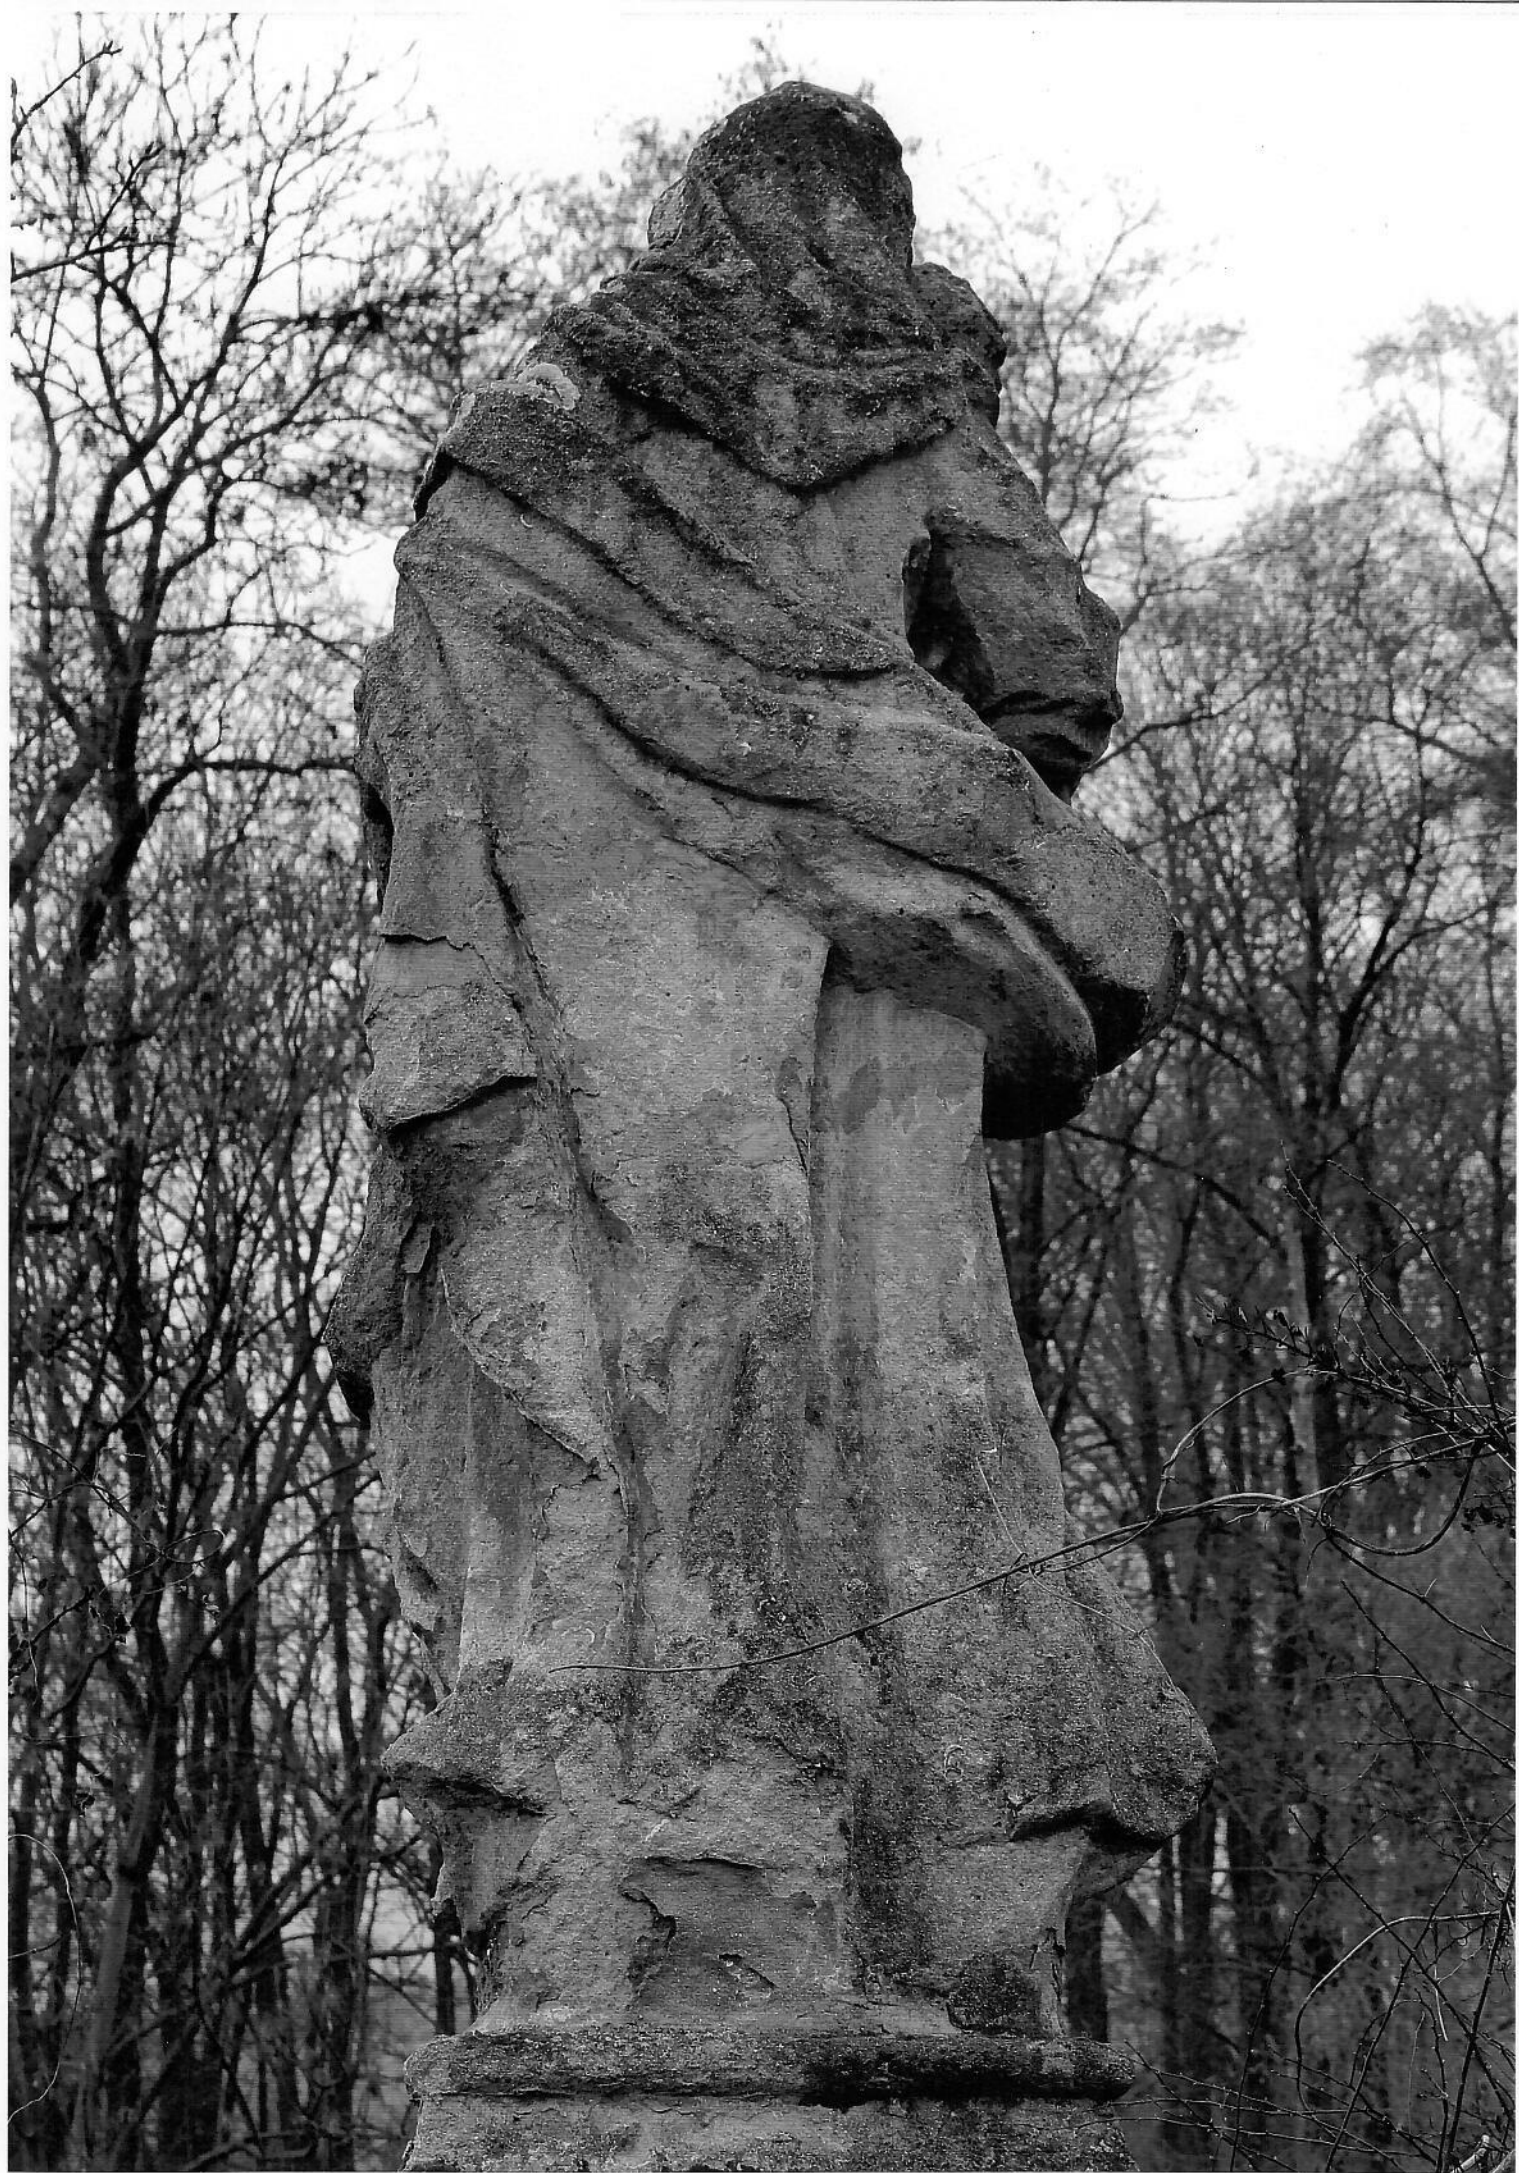
4. Klášterní Skalice, socha sv. Anny, zezadu

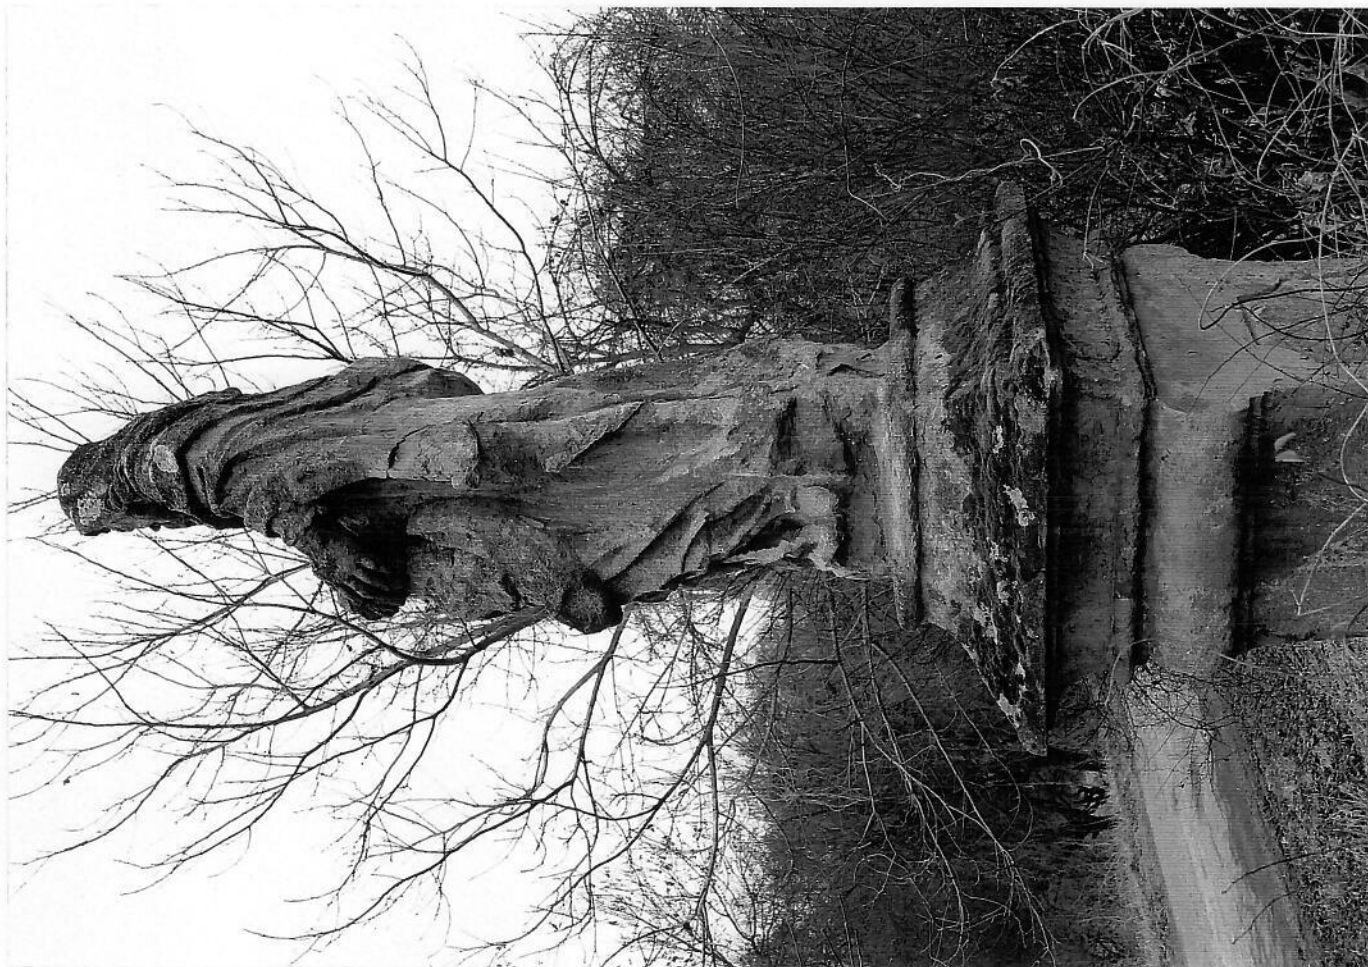
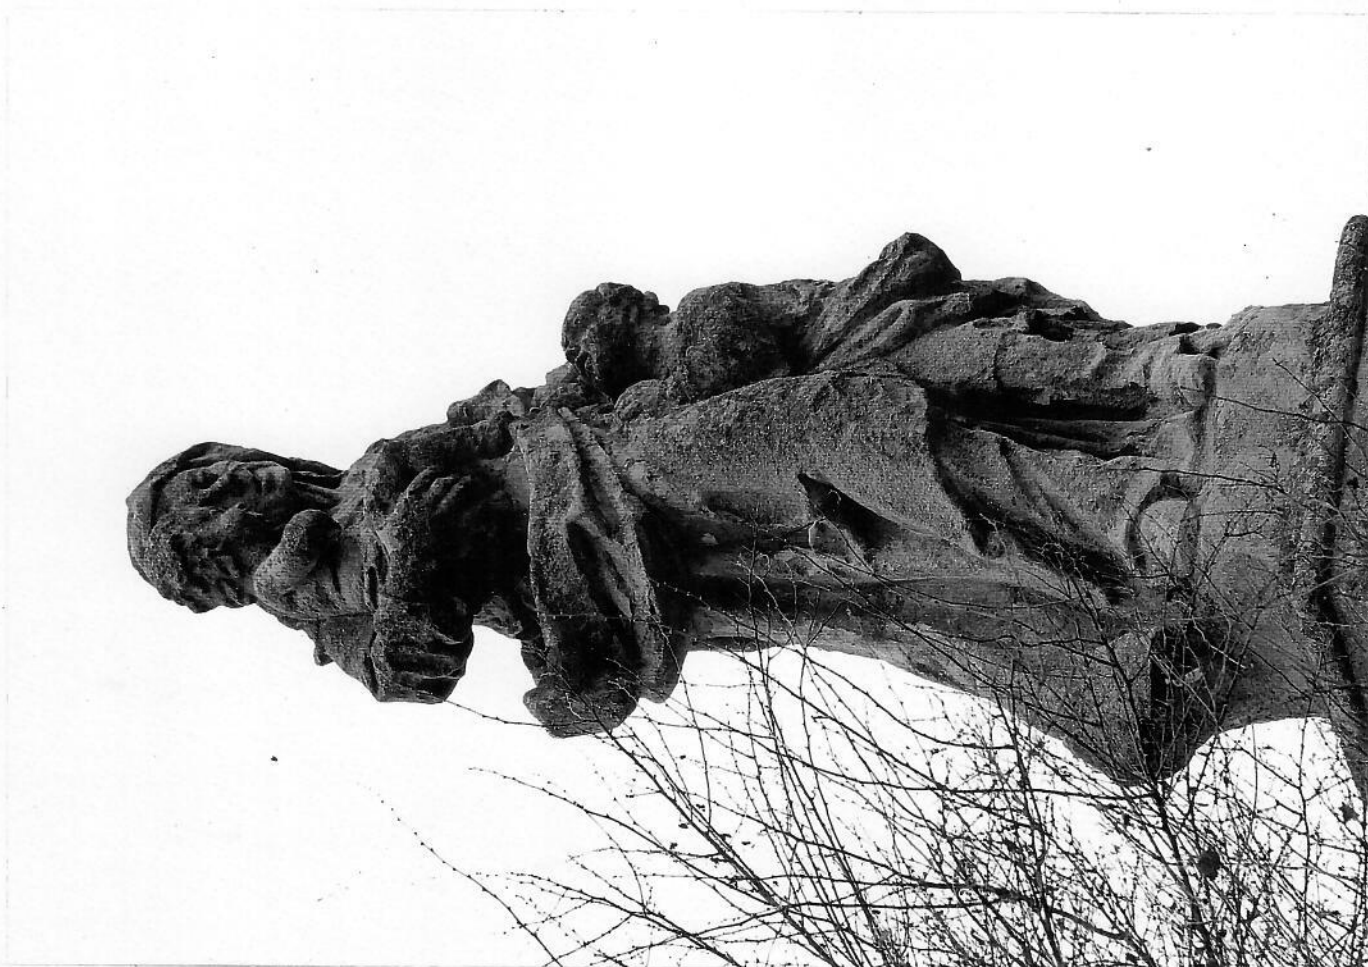
**5. Klášterní Skalice, socha sv. Anny**  
**1 – pohled zleva**  
**2 – pohled zprava**

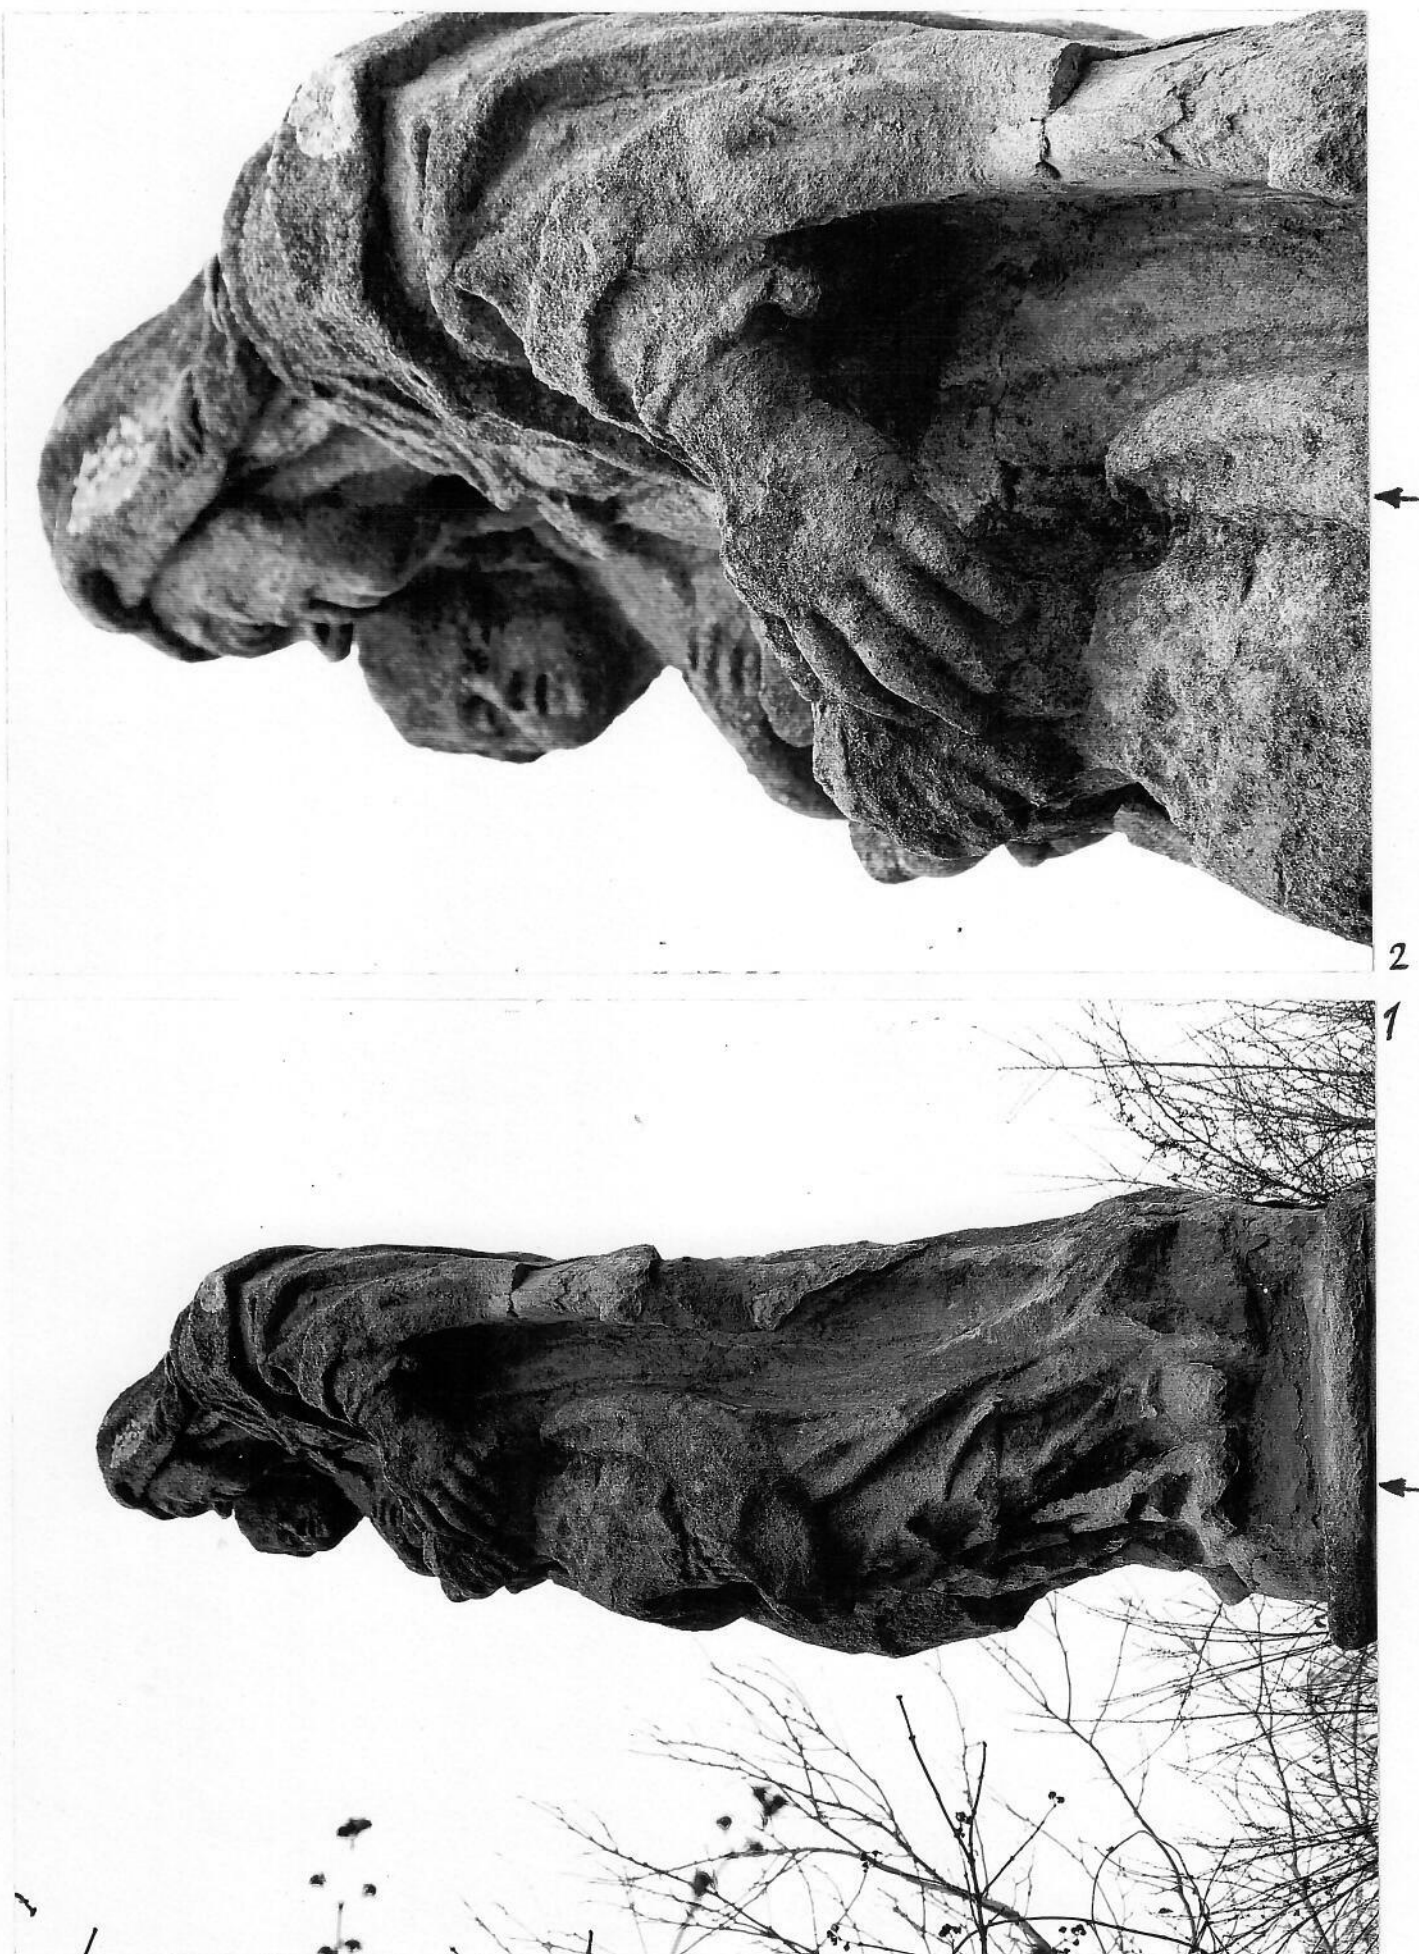
**6. Klášterní Skalice, socha sv. Anny**

**1 – pohled zprava**

**2 – detail horní části, pravá strana socha**
