**Restaurátorský průzkum a  
restaurátorský záměr na restaurování  
sochy sv. Anny  
v Klášterní Skalici**

zpracoval Jarmil Plachý ak.soch-restaurátor  
investor: OÚ Klášterní Skalice  
termín: březen – červen 2012

## **Restaurátorský záměr na restaurování sochy sv. Jana Nepomuckého z Klášterní Skalice**

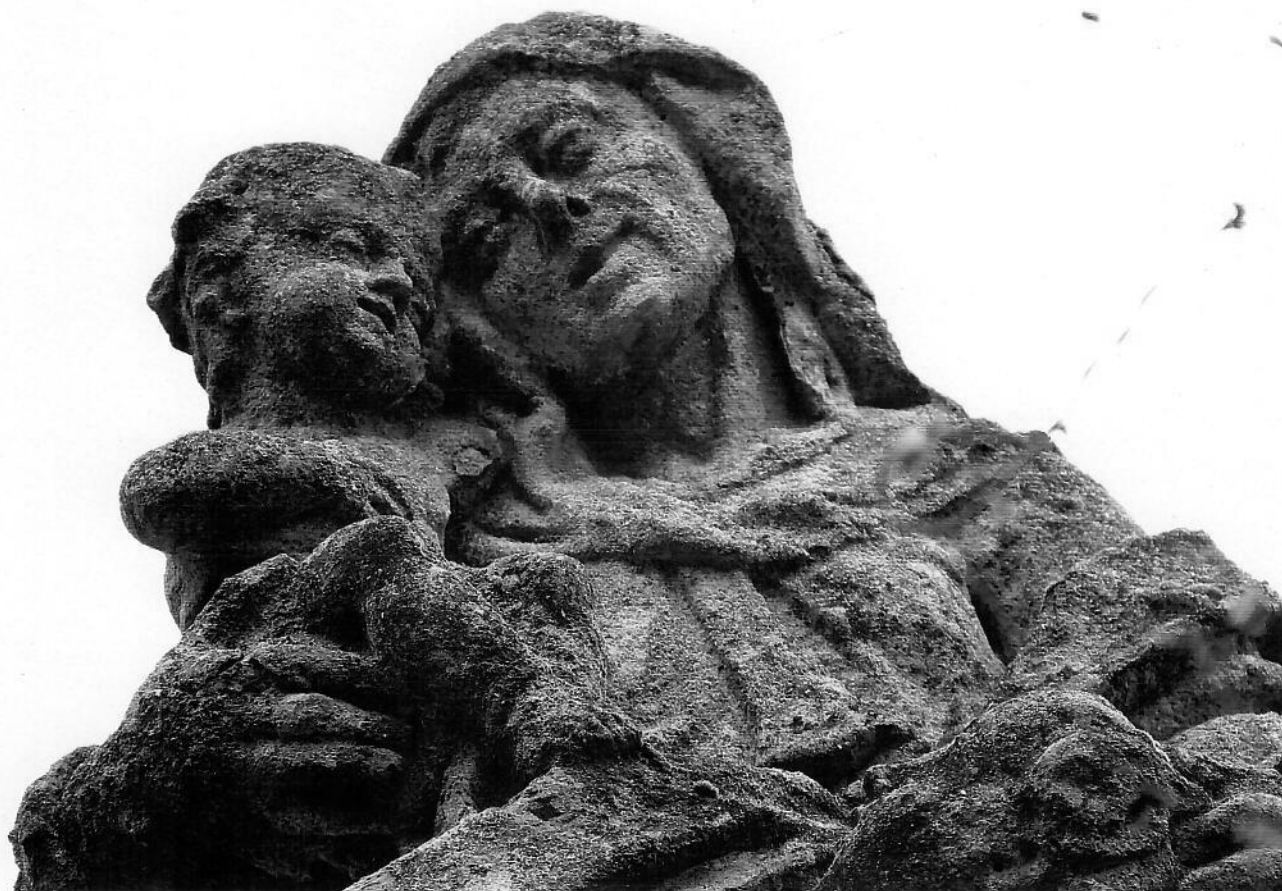
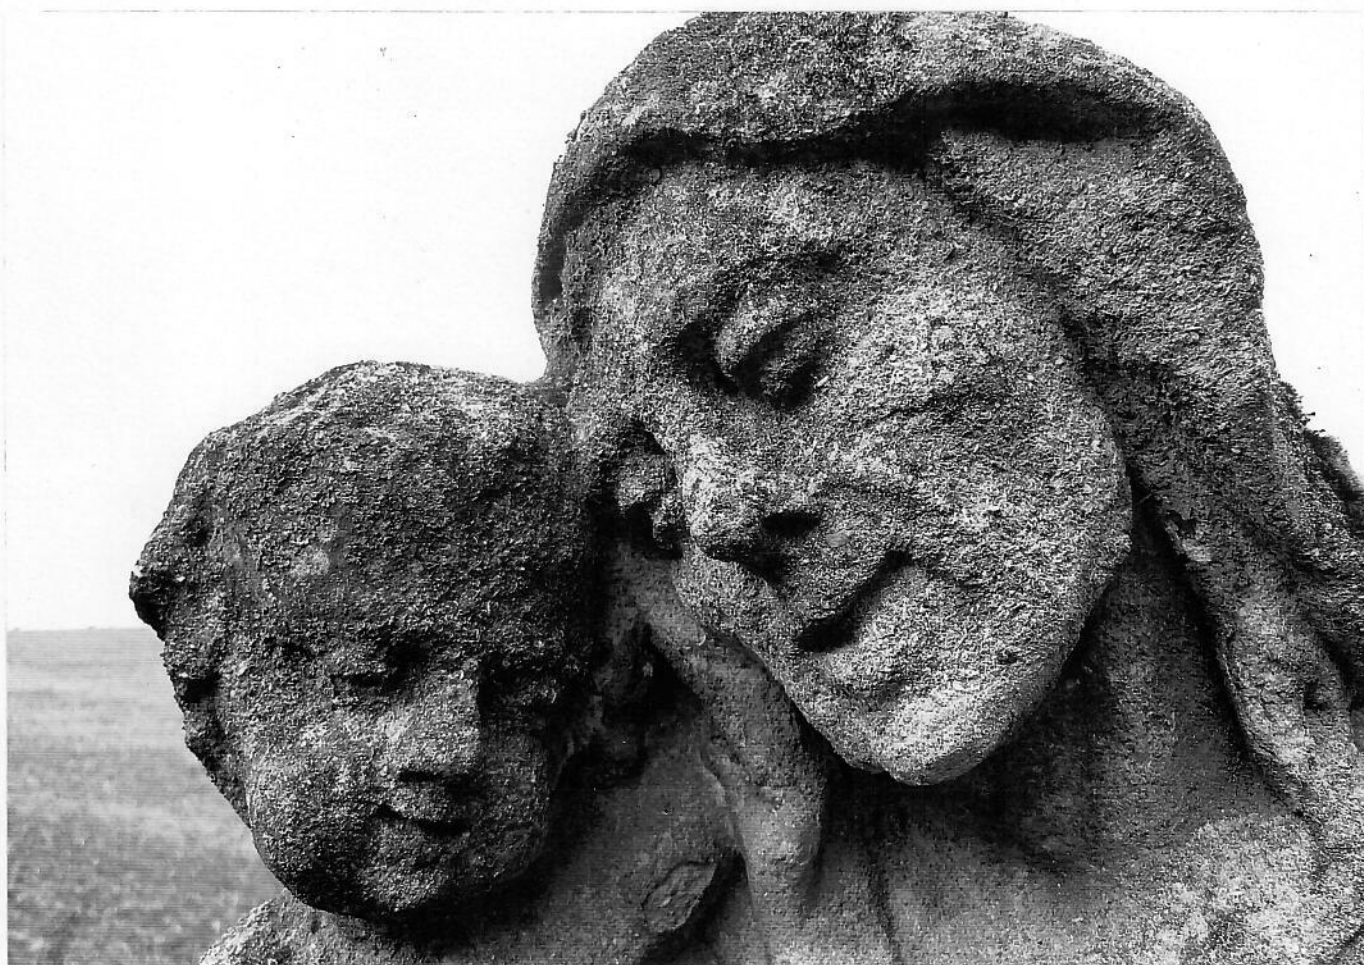
**7. Klášterní Skalice, socha sv. Anny  
1,2 – detail horní části, zepředu**

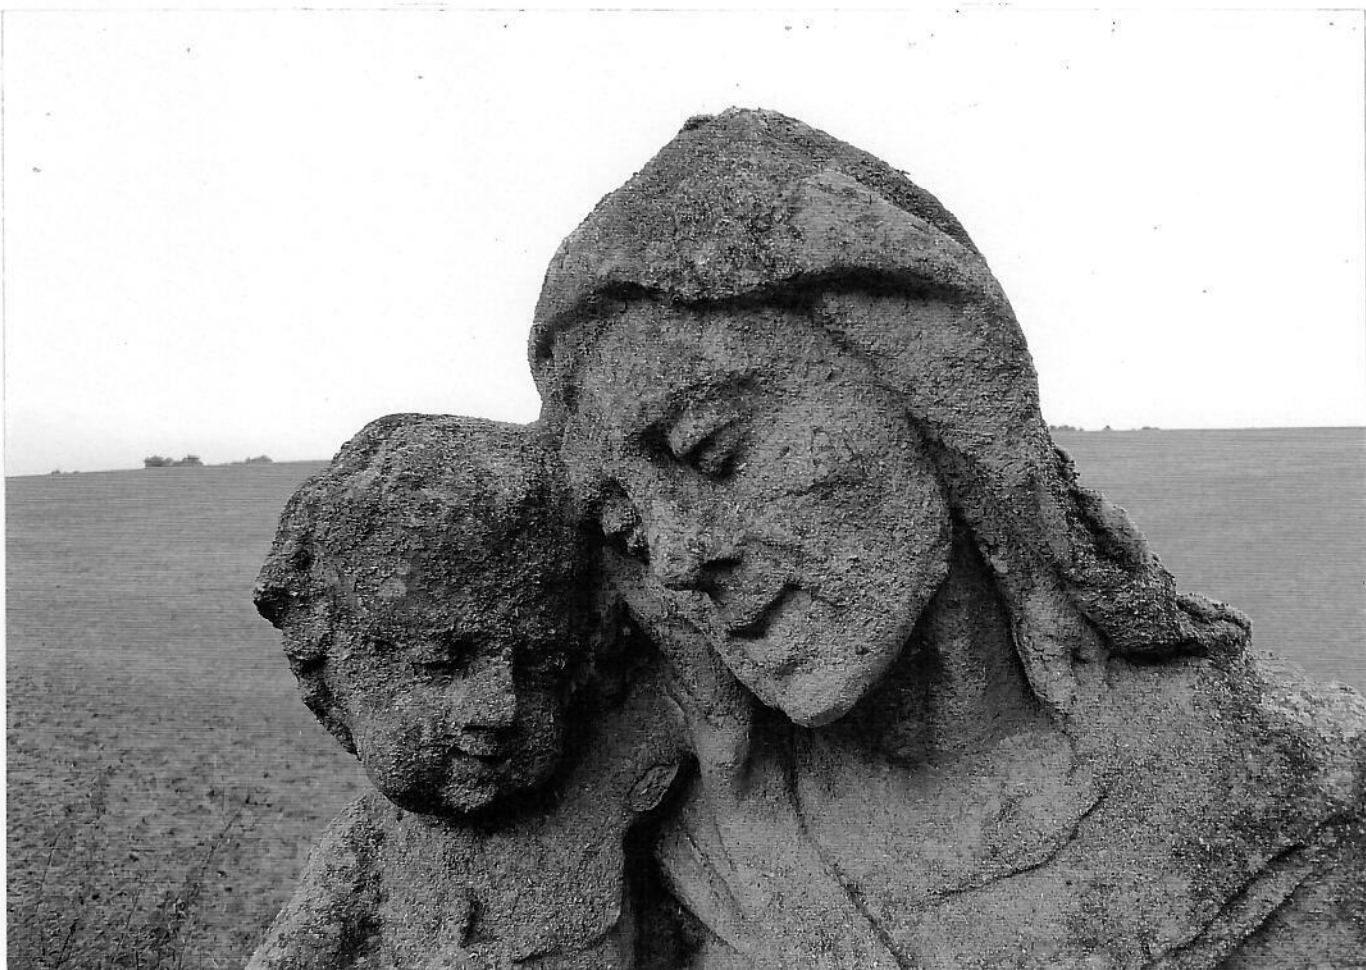
**8. Klášterní Skalice, socha sv. Anny**  
**1 – detail horní části , zepředu**  
**2 – detail spodní části – zepředu**

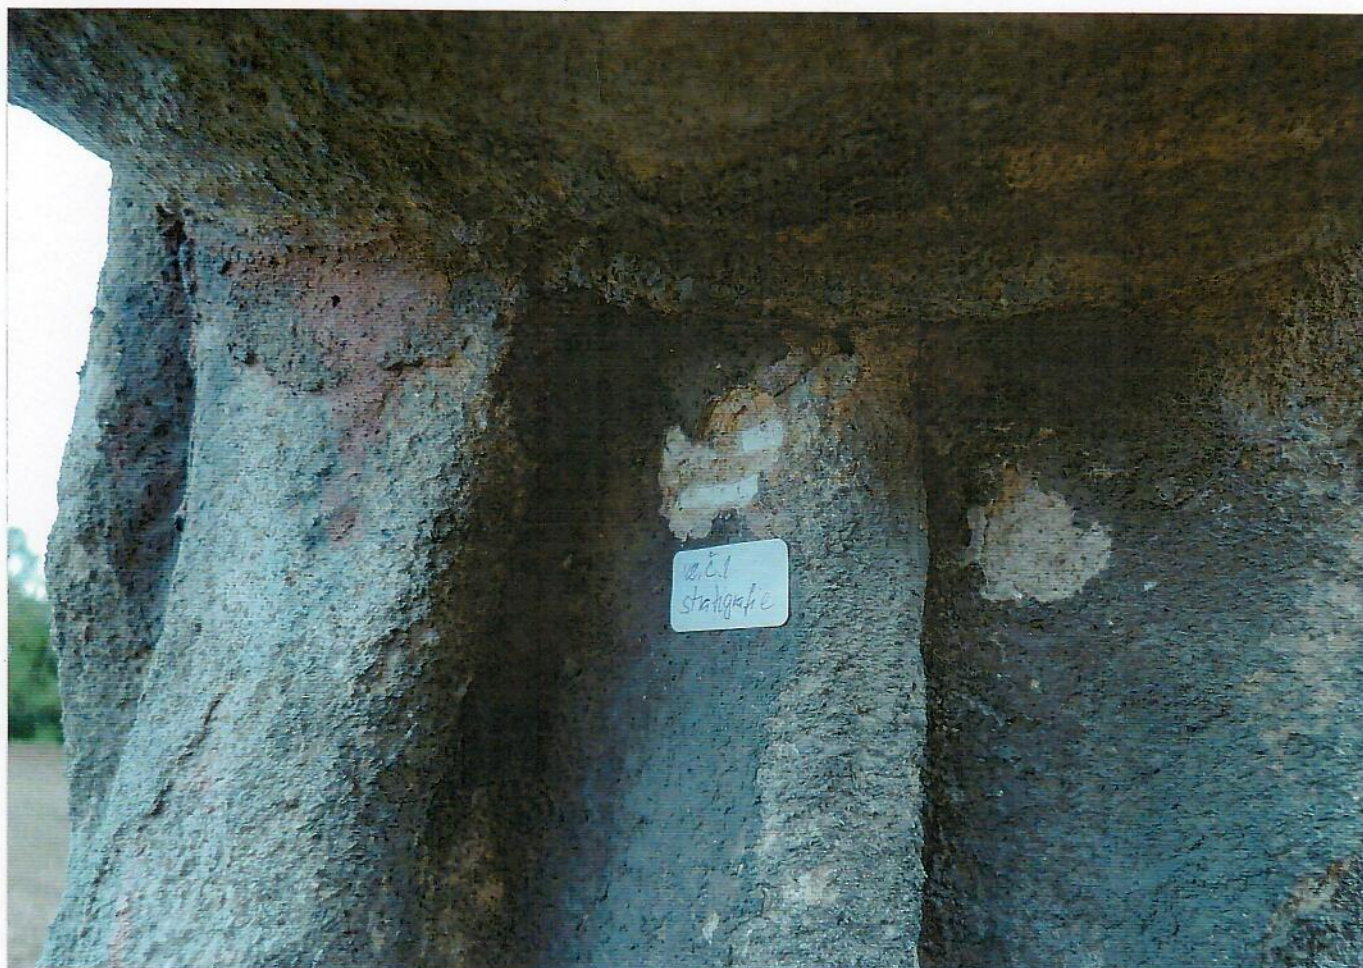
9. Klášterní Skalice, socha sv. Anny  
1,2 – detail odběru vzorků na levé straně sochy

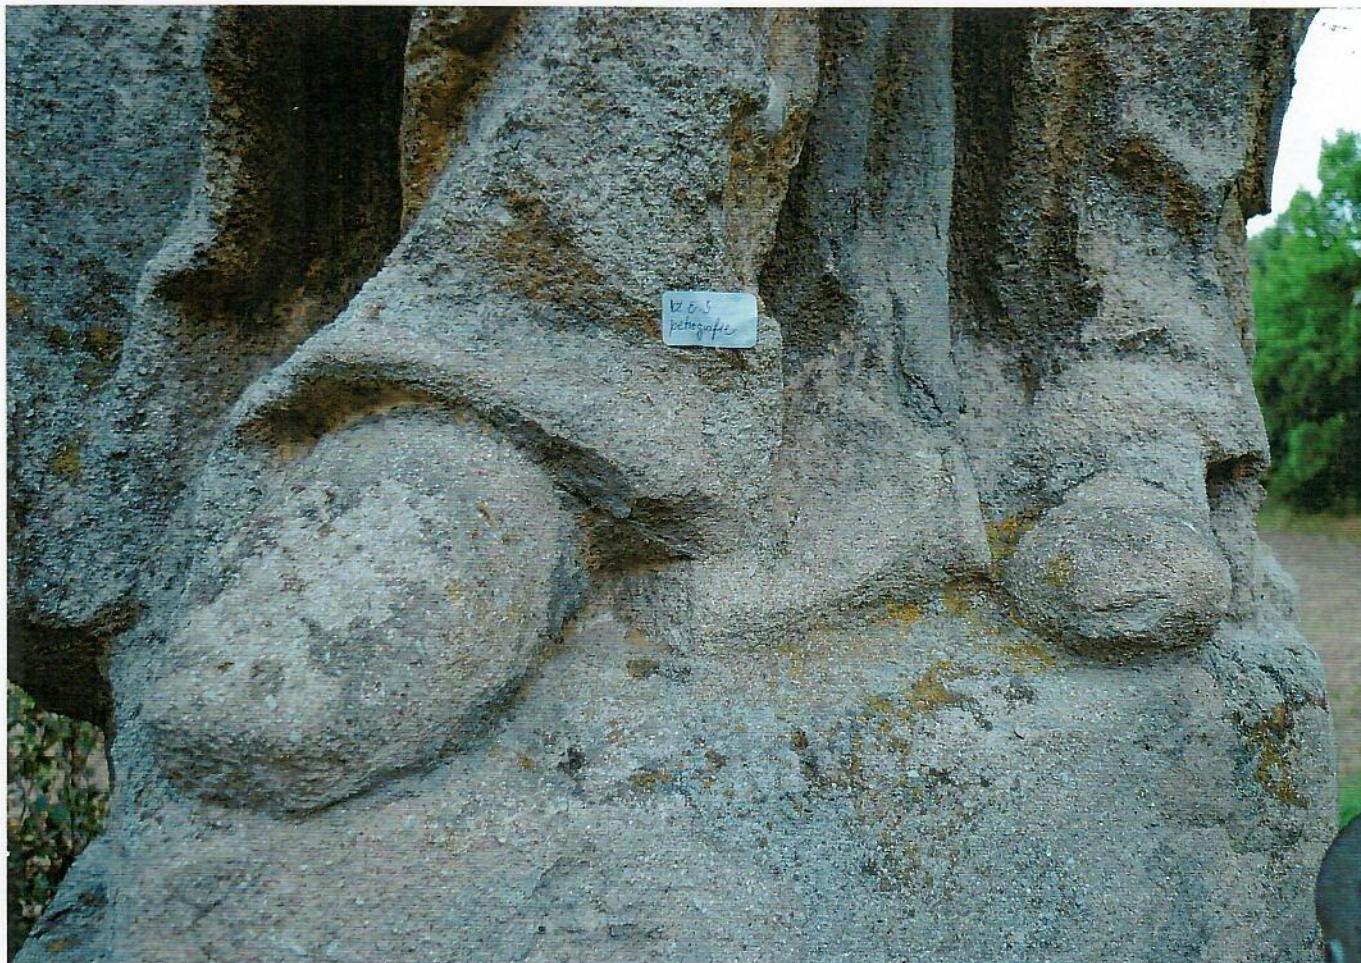
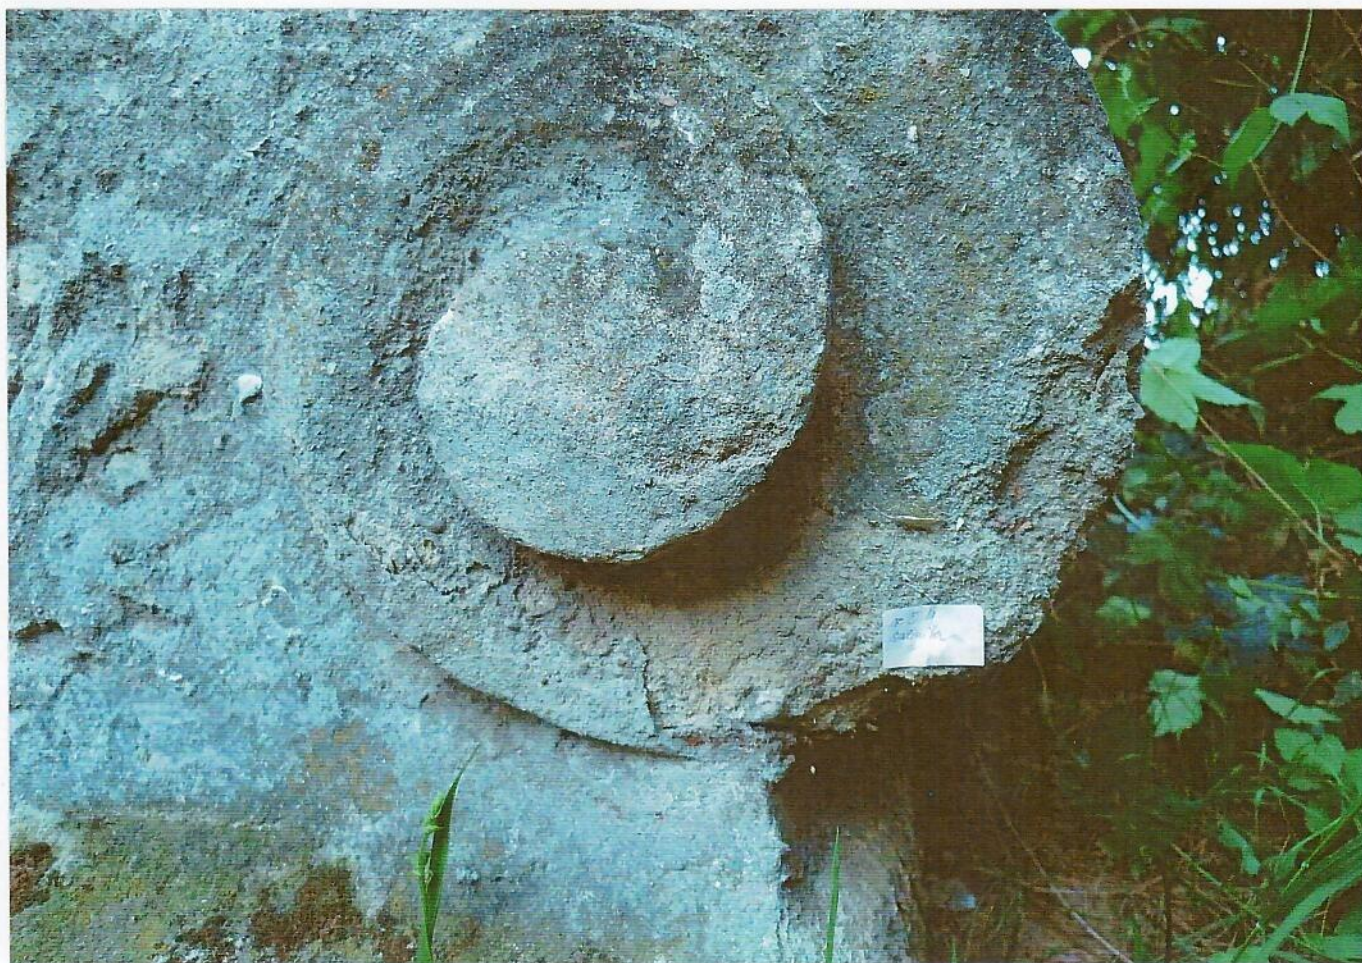
**10. Klášterní Skalice, socha sv. Anny**

**1 – detail odběru vzorku č. 3 na spodní části sochy**

**2 – detail odběru vzorku č. 4 na spodní části soklu**

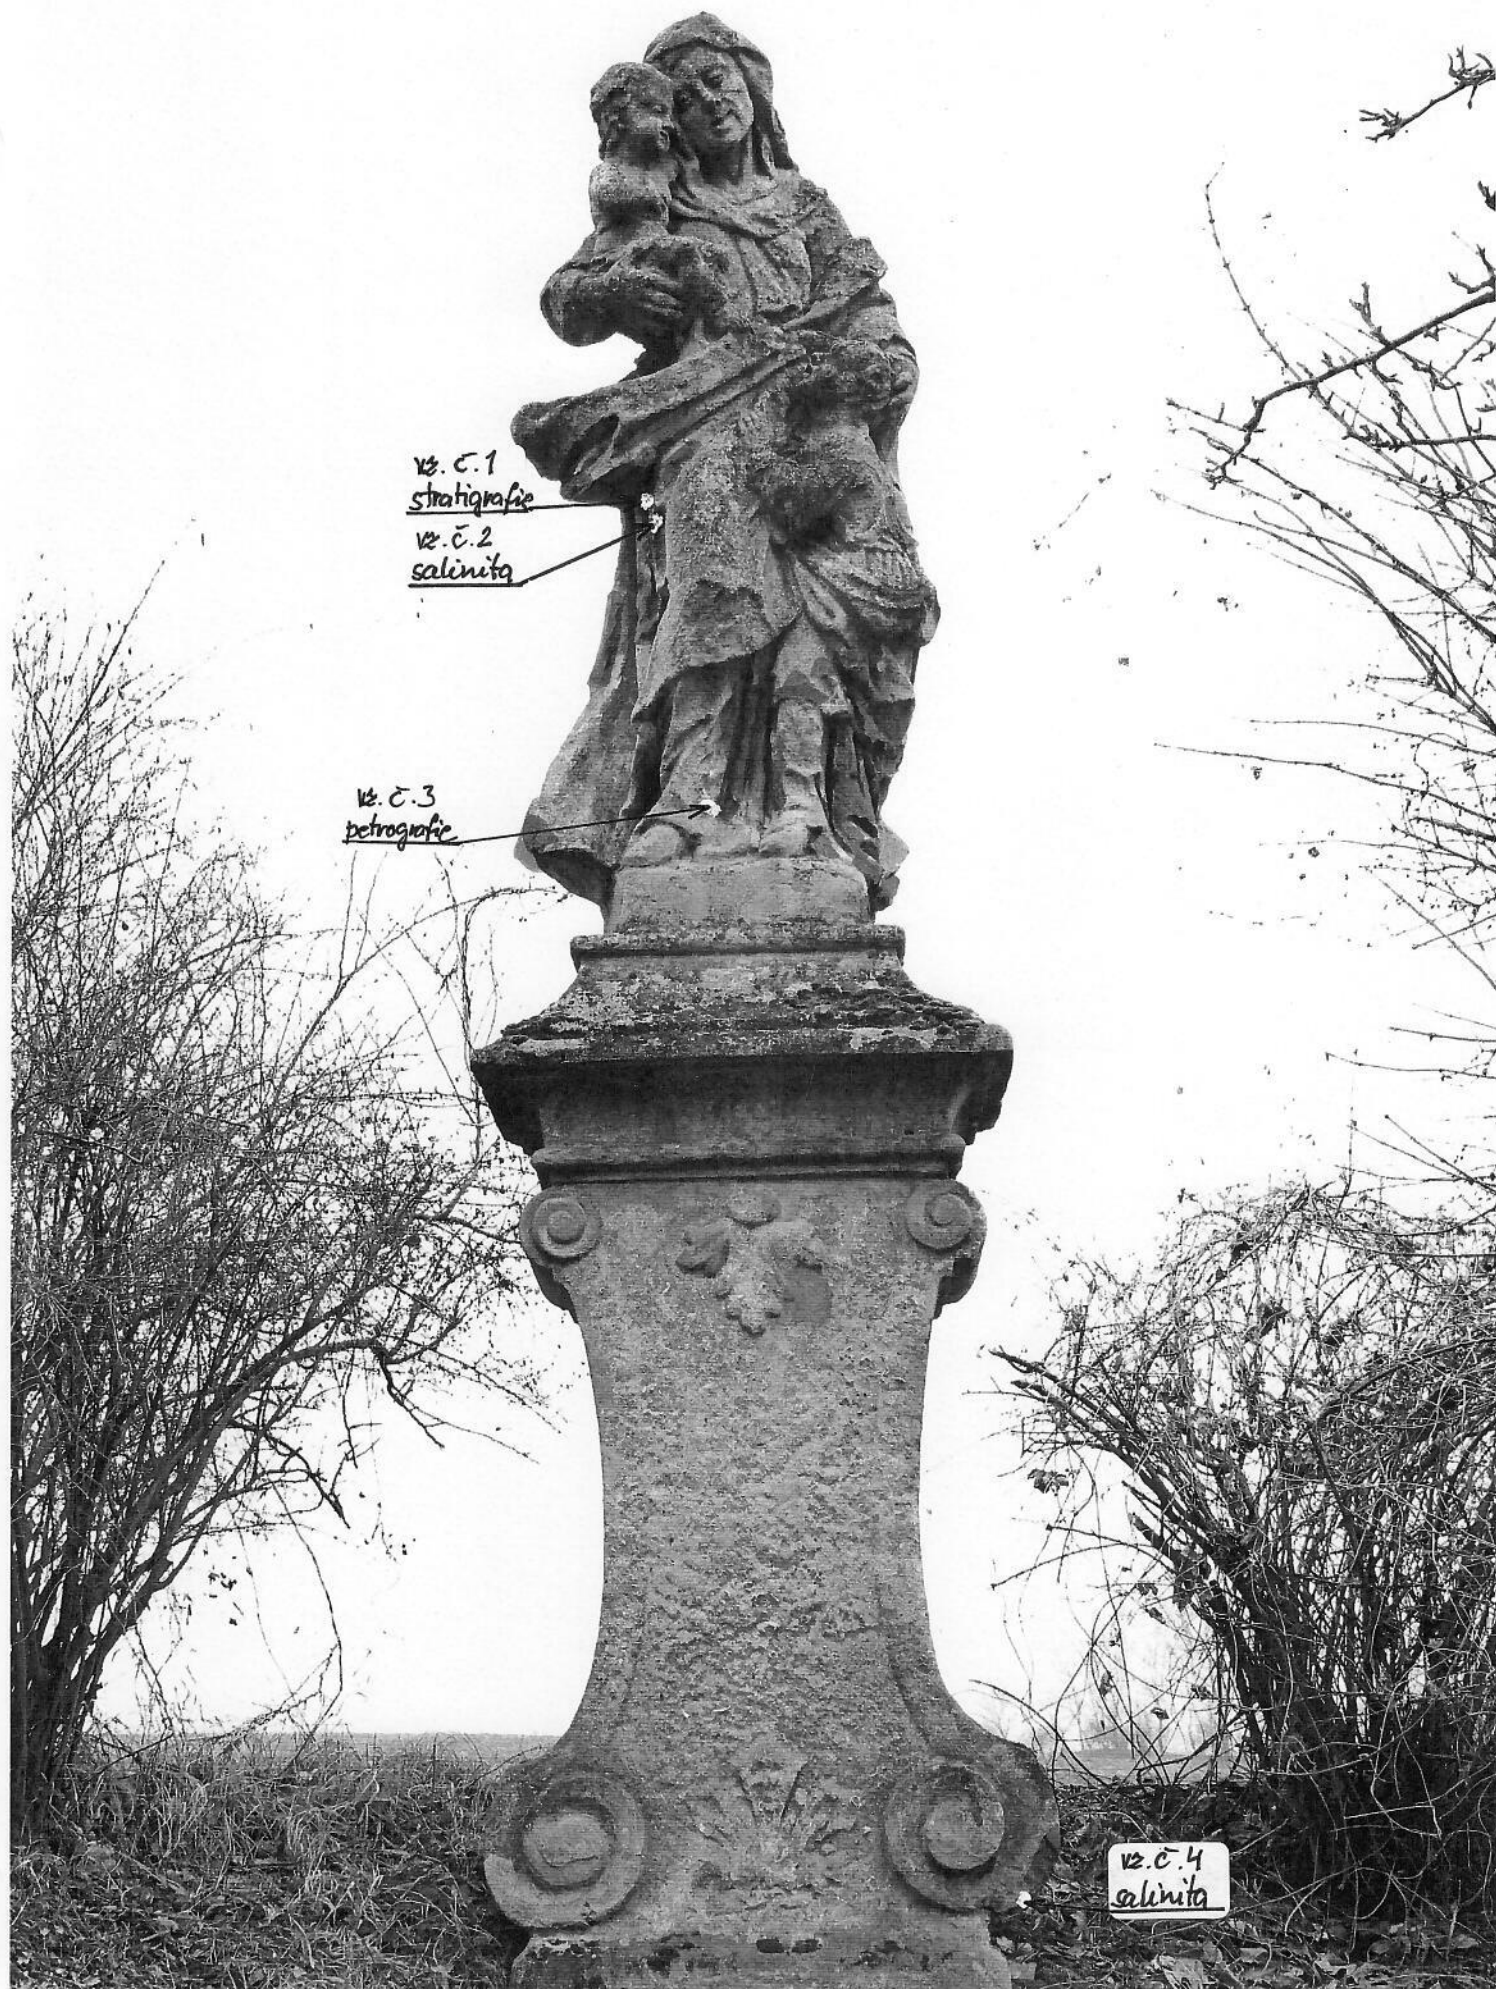
11. Klášterní Skalice, socha sv. Anny, celek – grafické znázornění  
žlutá – plastické doplňky z minulé opravy,  
modrá – chybějící, větší plastické části

9. přespárování probarvenou vápennou spárovací směsí (vápenné pojivo SPH-K – fa Strassevil a různé frakce sklářských písků s pigmenty )
10. plastické doplnění chybějících částí probarveným minerálním tmelem odpovídající barvy a zrnitosti s originálem (vápenné pojivo SPH-K – fa Strassevil a různé vápencové a lupkové drtě a románský cement 3% s pigmenty )

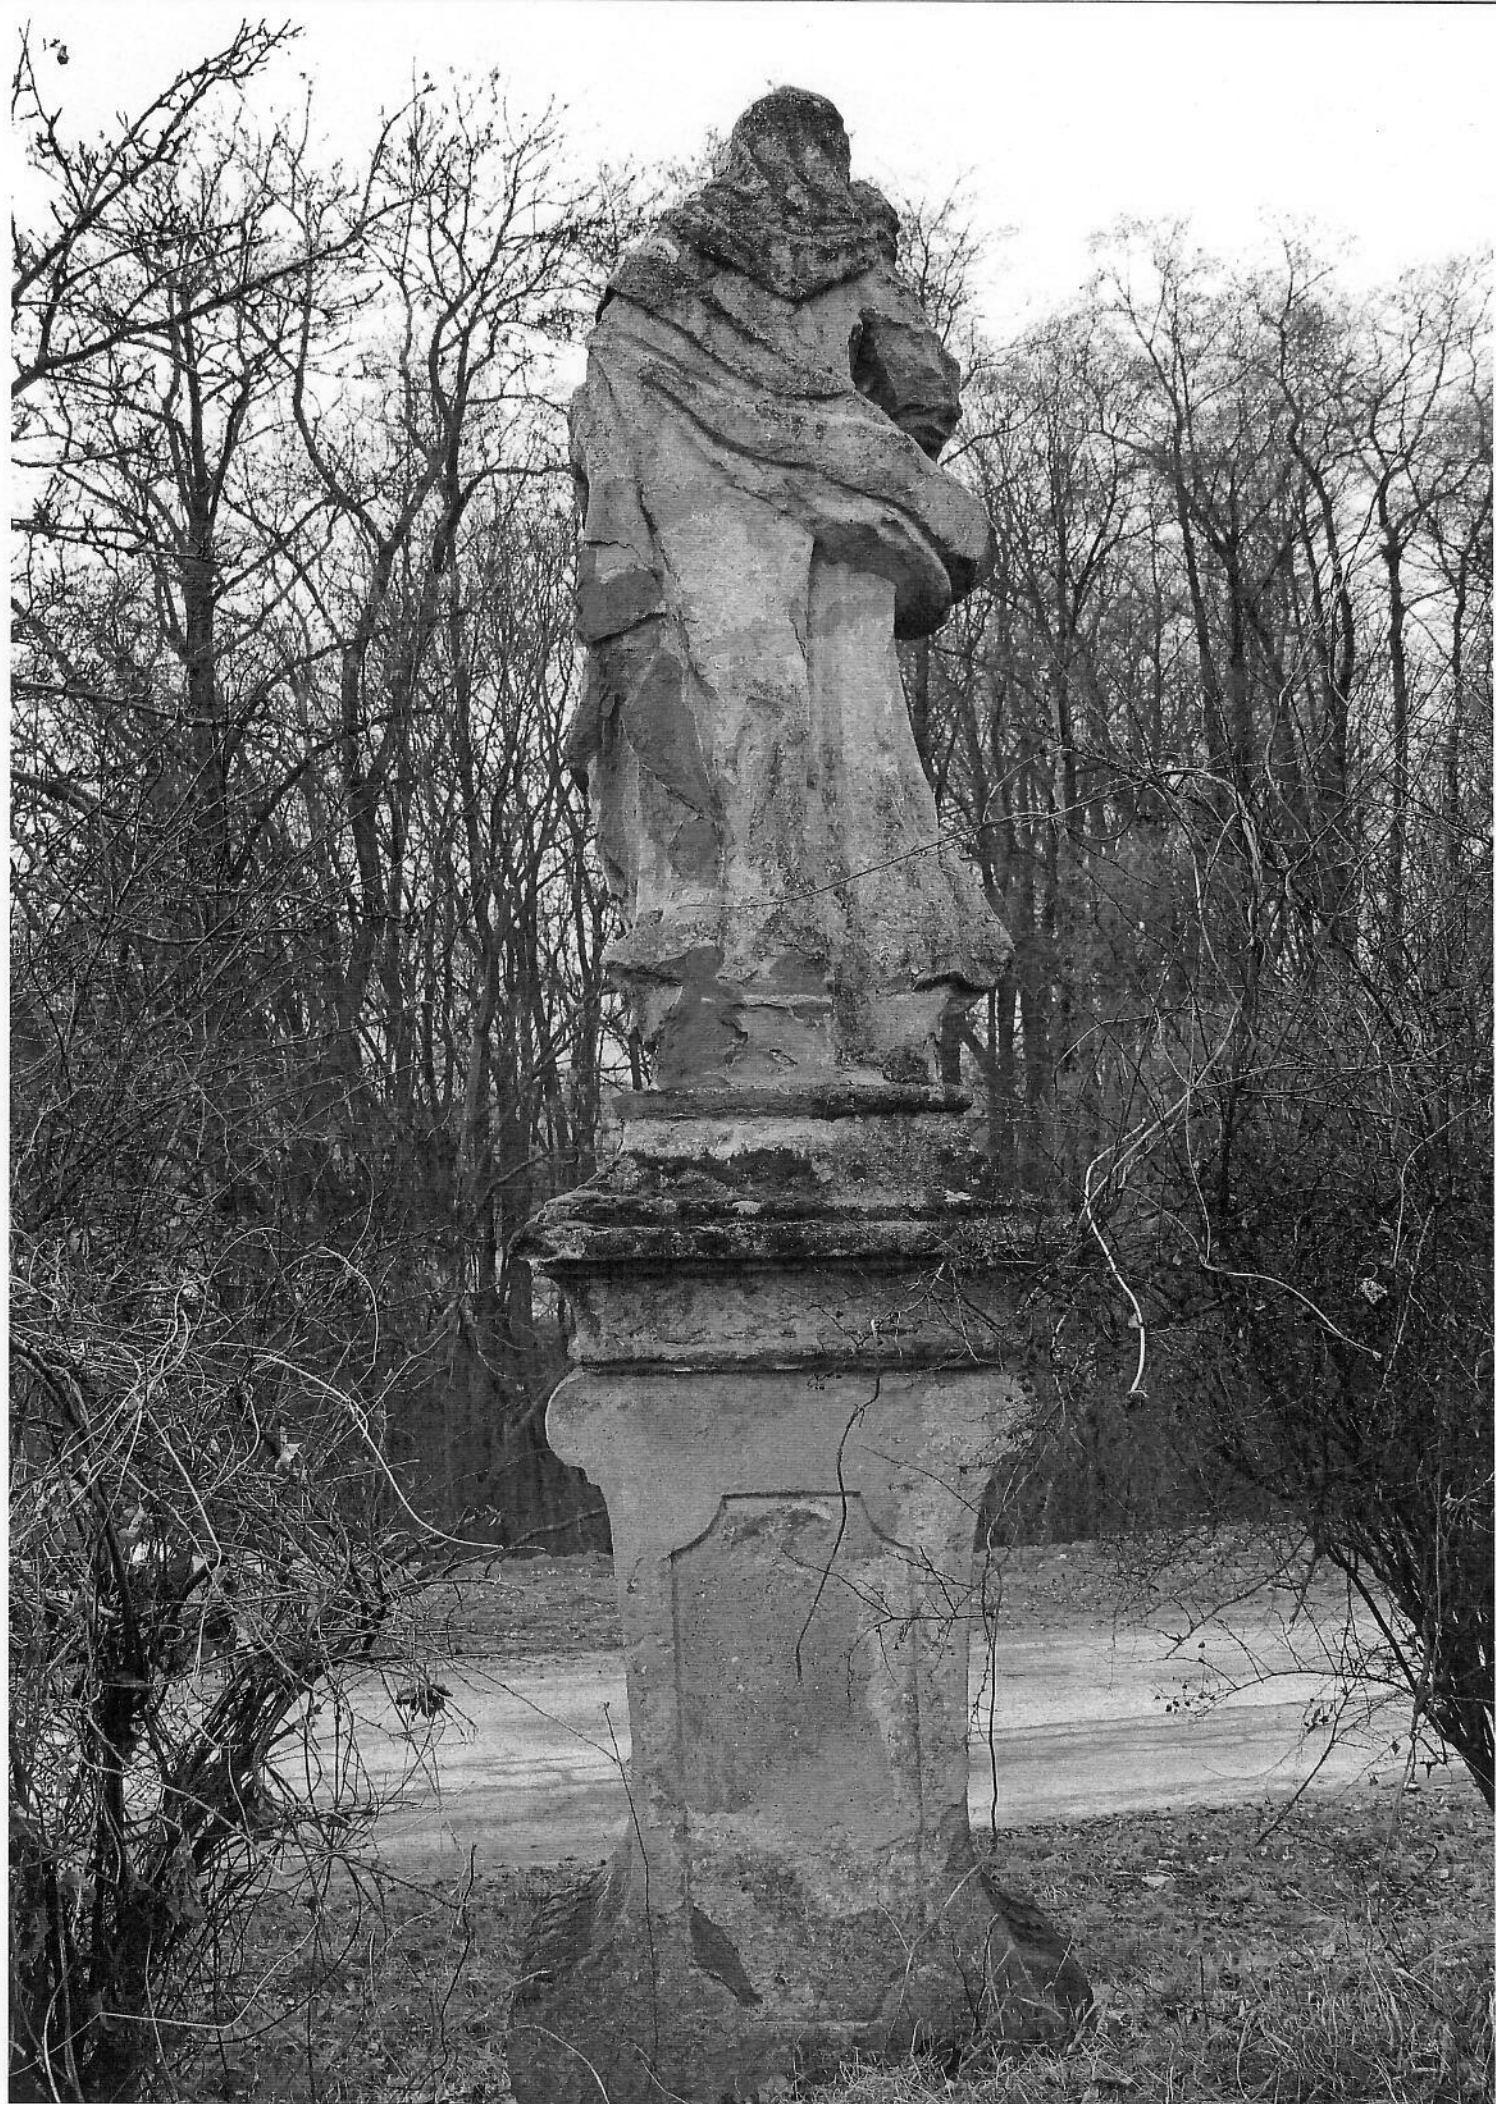
**12. Klášterní Skalice, socha sv. Anny, zezadu – grafické znázornění  
žlutá – plastické doplňky z minulé opravy,  
modrá – chybějící, větší plastické části**

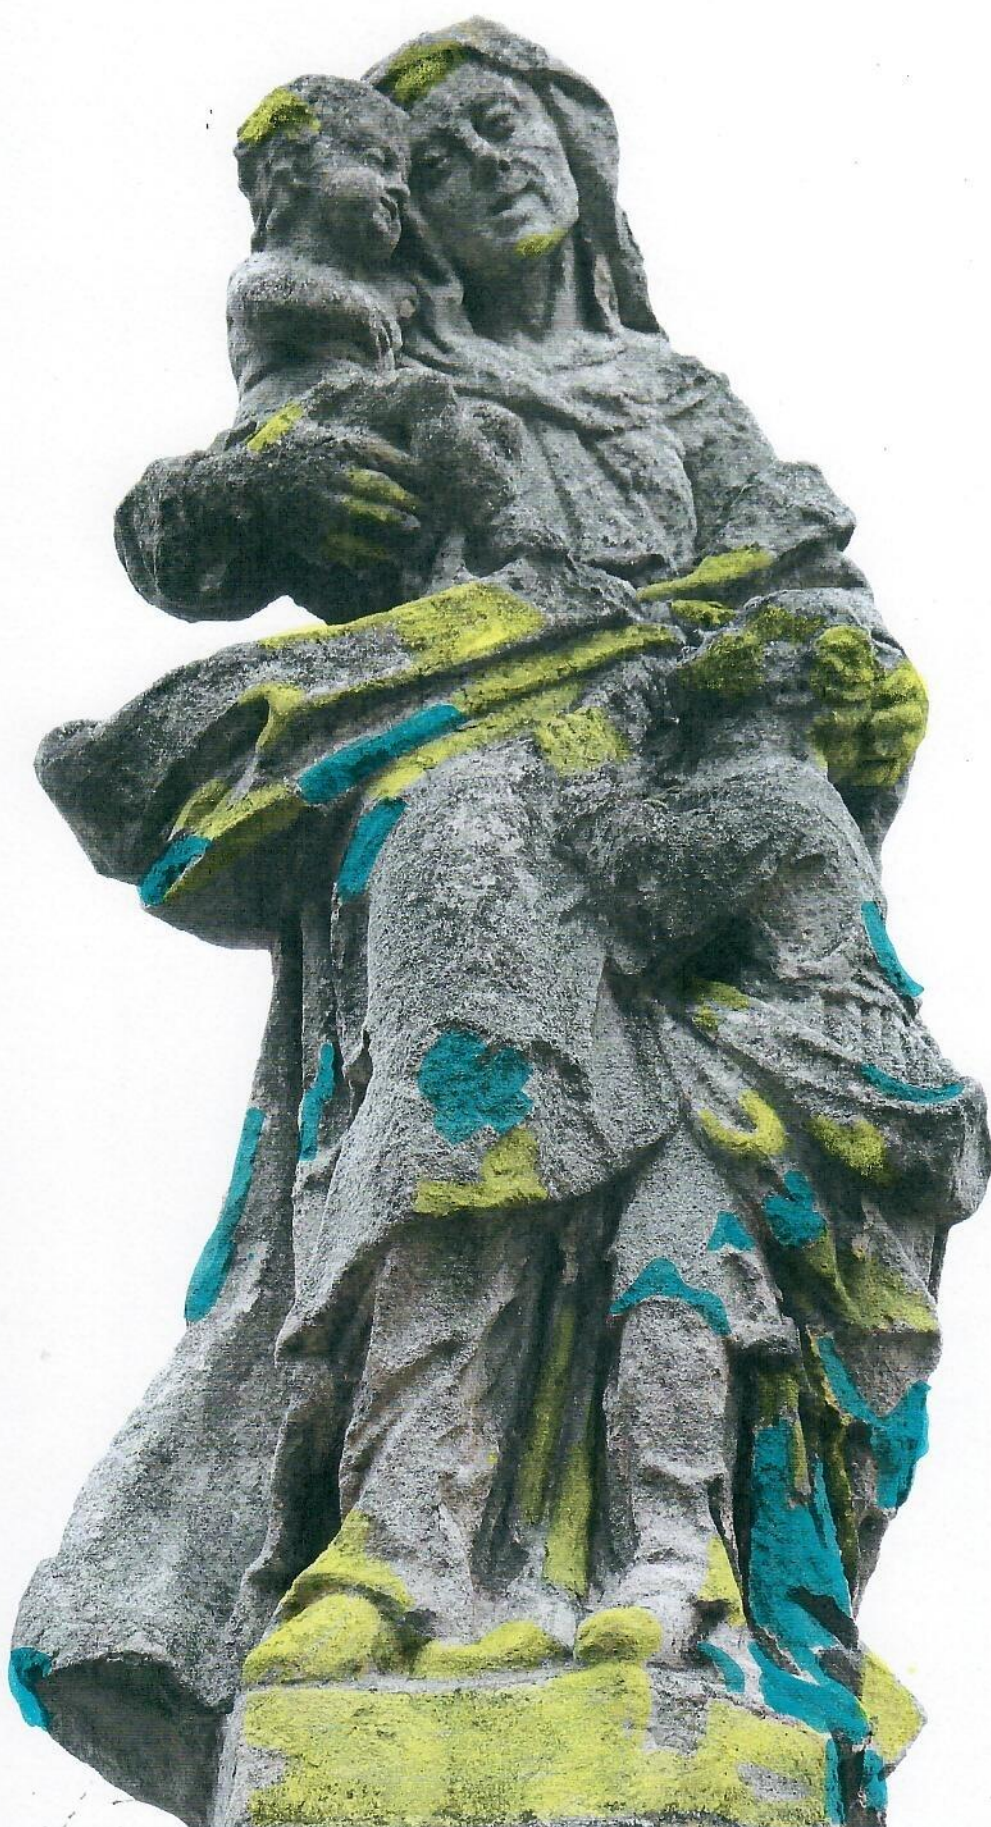
13. Klášterní Skalice, socha sv. Anny, detail zepředu – grafické znázornění  
žlutá – plastické doplňky z minulé opravy,  
modrá – chybějící, větší plastické části

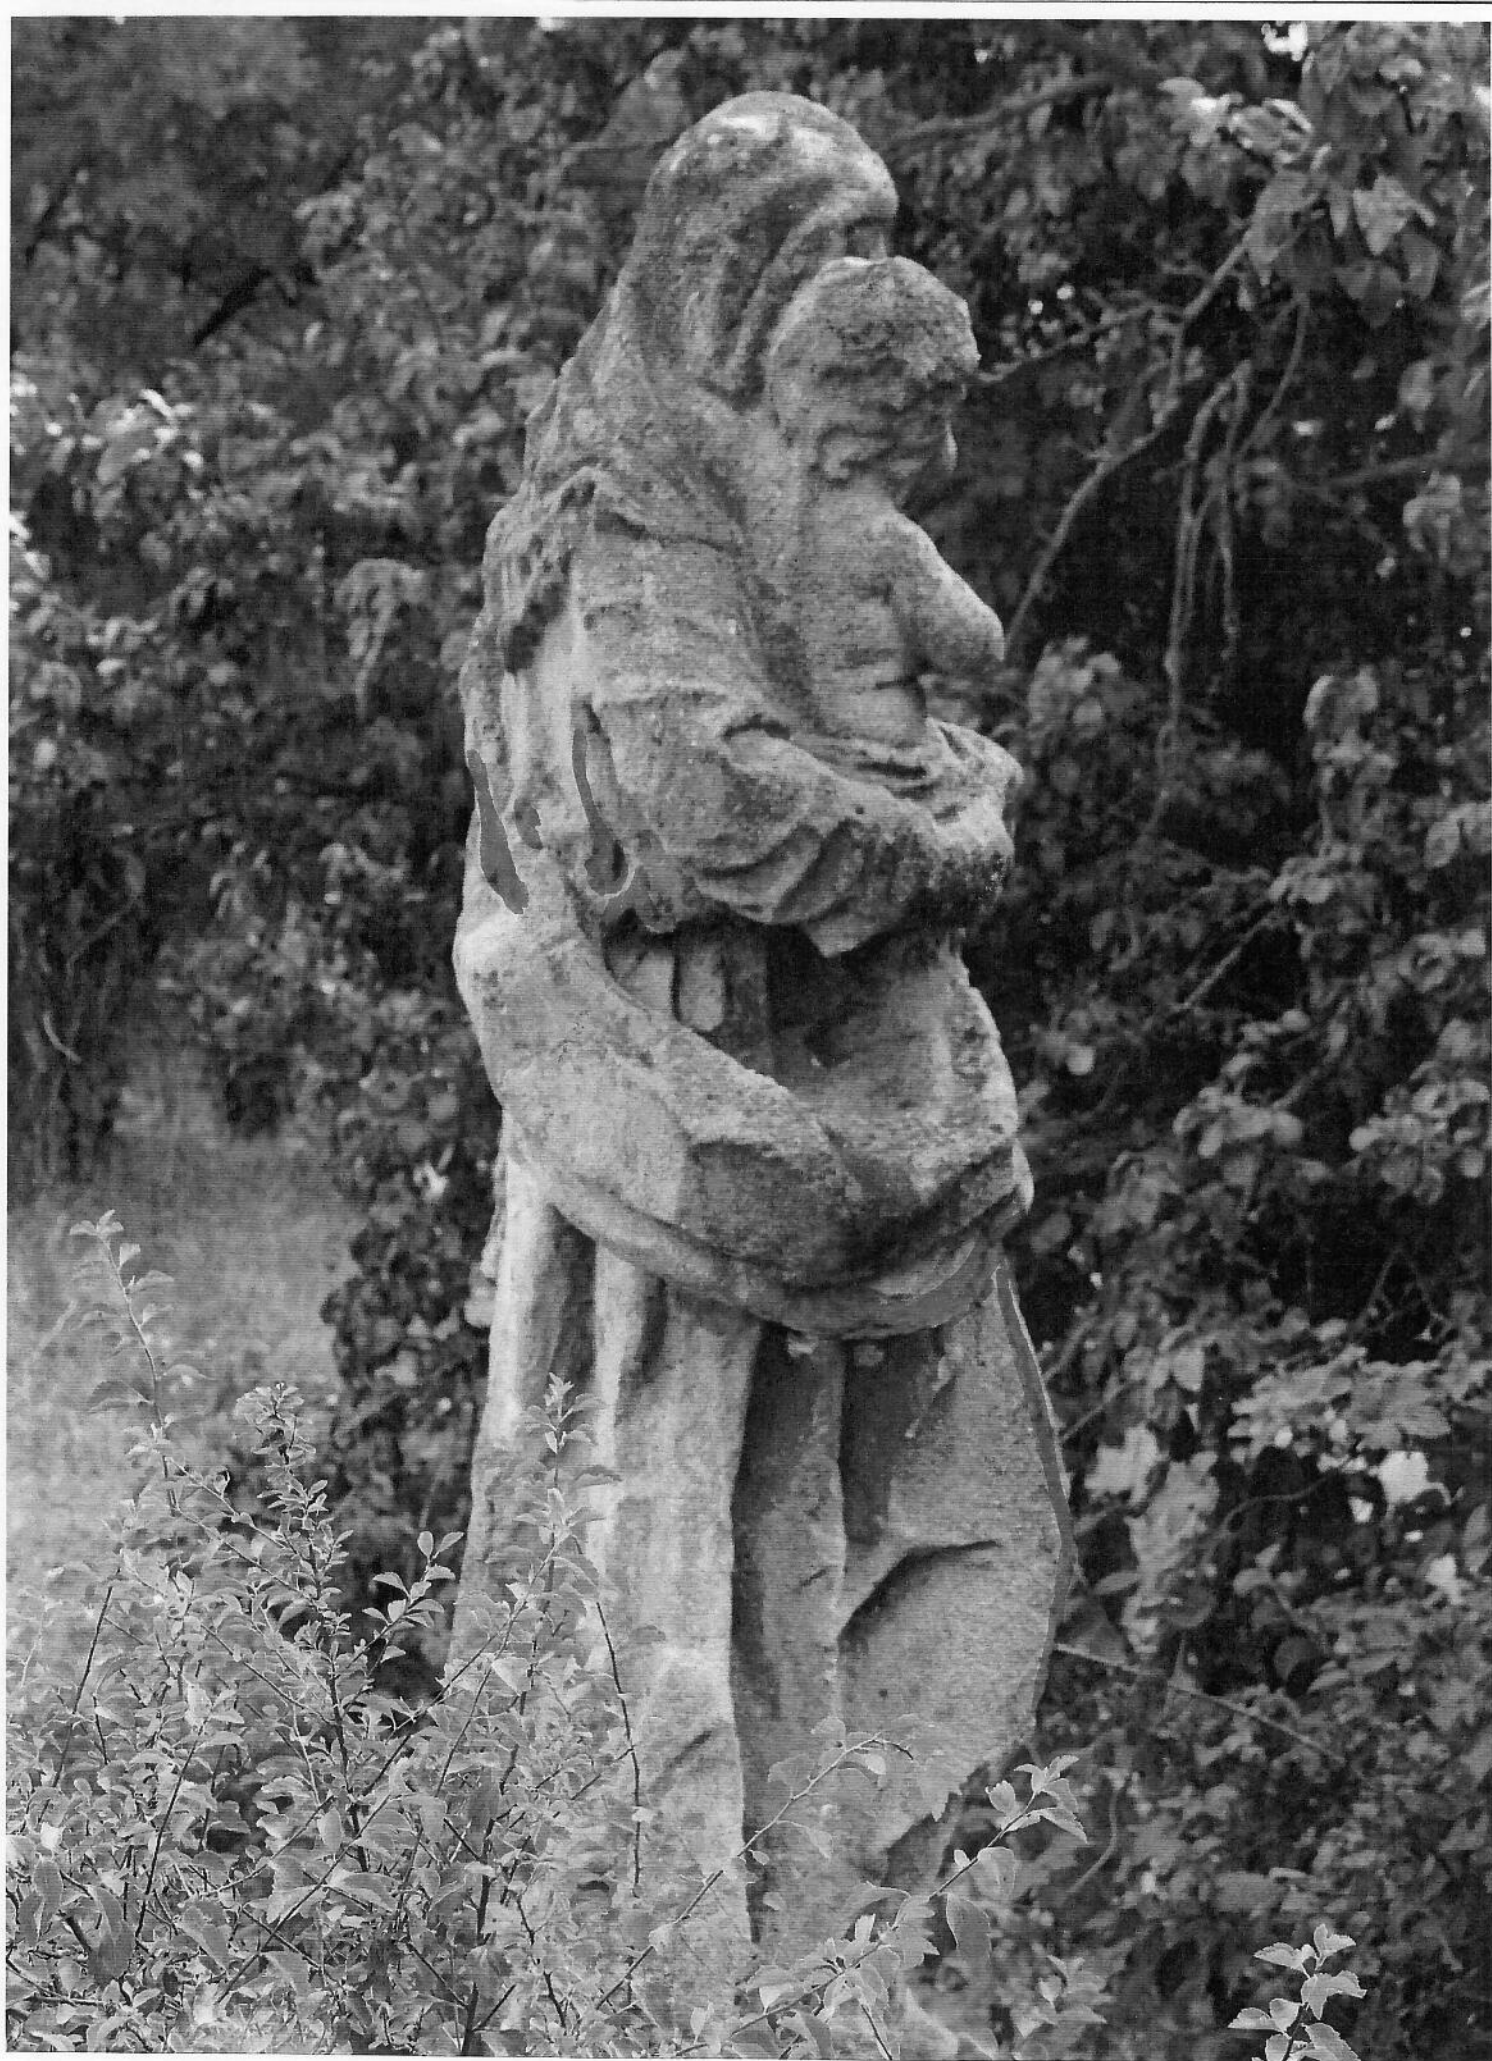
**14. Klášterní Skalice, socha sv. Anny, detail sochy-levá strana –  
grafické znázornění  
žlutá – plastické doplňky z minulé opravy,  
modrá – chybějící, větší plastické části**

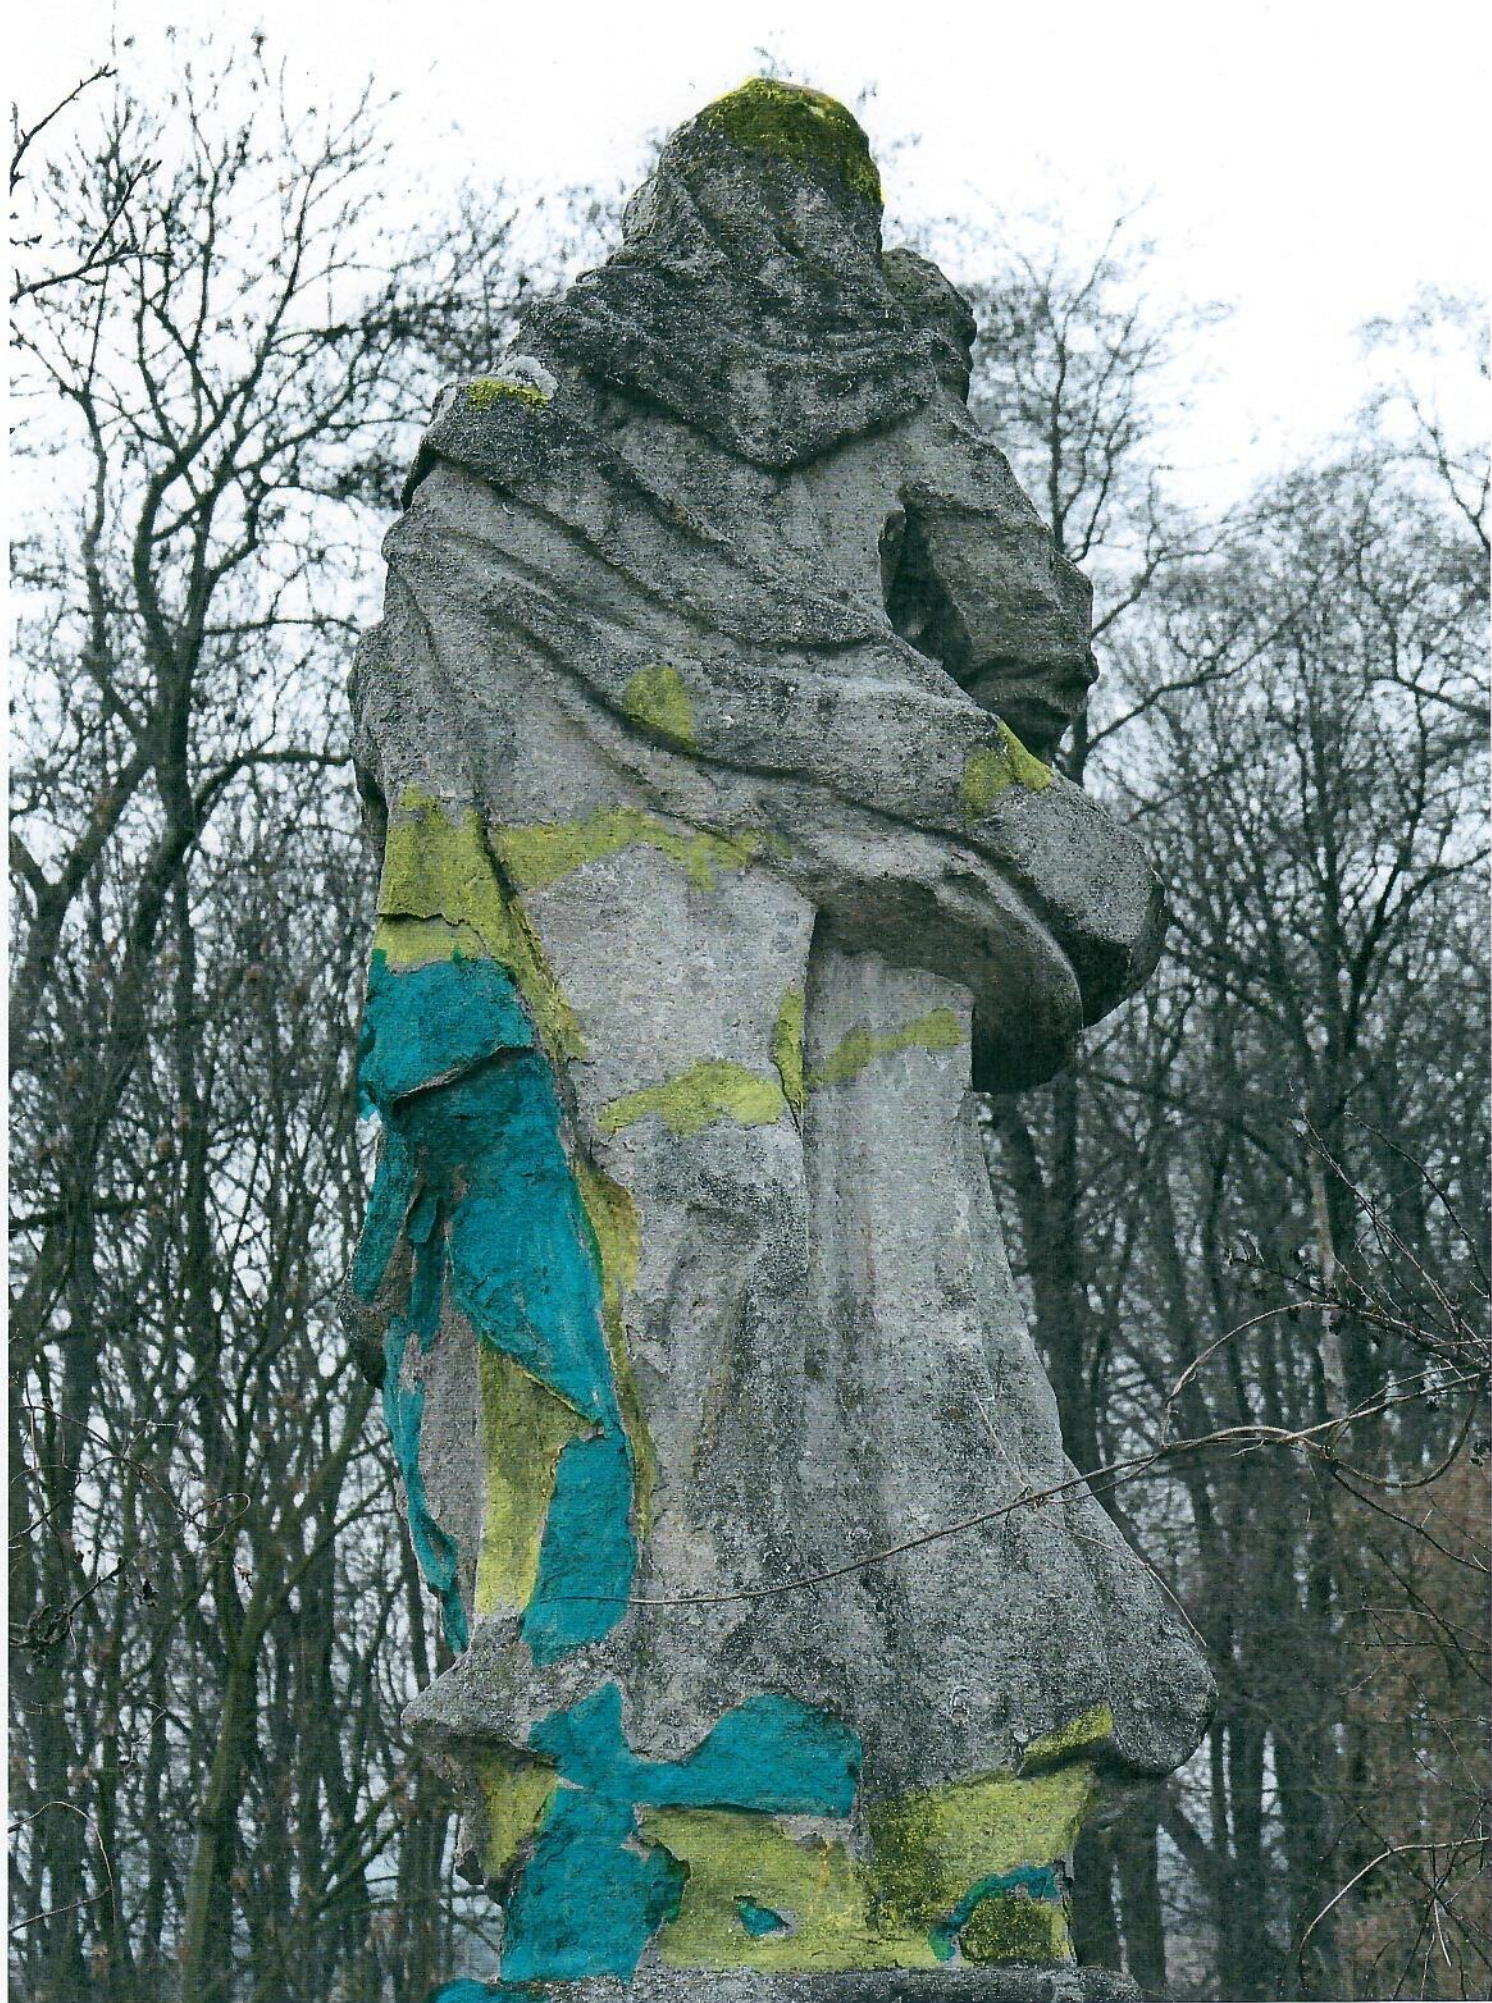
**15. Klášterní Skalice, socha sv. Anny, detail sochy-zezadu – grafické znázornění  
žlutá – plastické doplňky z minulé opravy,  
modrá – chybějící, větší plastické části**
