**Restaurátorský průzkum a  
restaurátorský záměr na restaurování  
sochy sv. Anny  
v Klášterní Skalici**

zpracoval Jarmil Plachý ak.soch-restaurátor  
investor: OÚ Klášterní Skalice  
termín: březen – červen 2012

## **Restaurátorský záměr na restaurování sochy sv. Jana Nepomuckého z Klášterní Skalice**

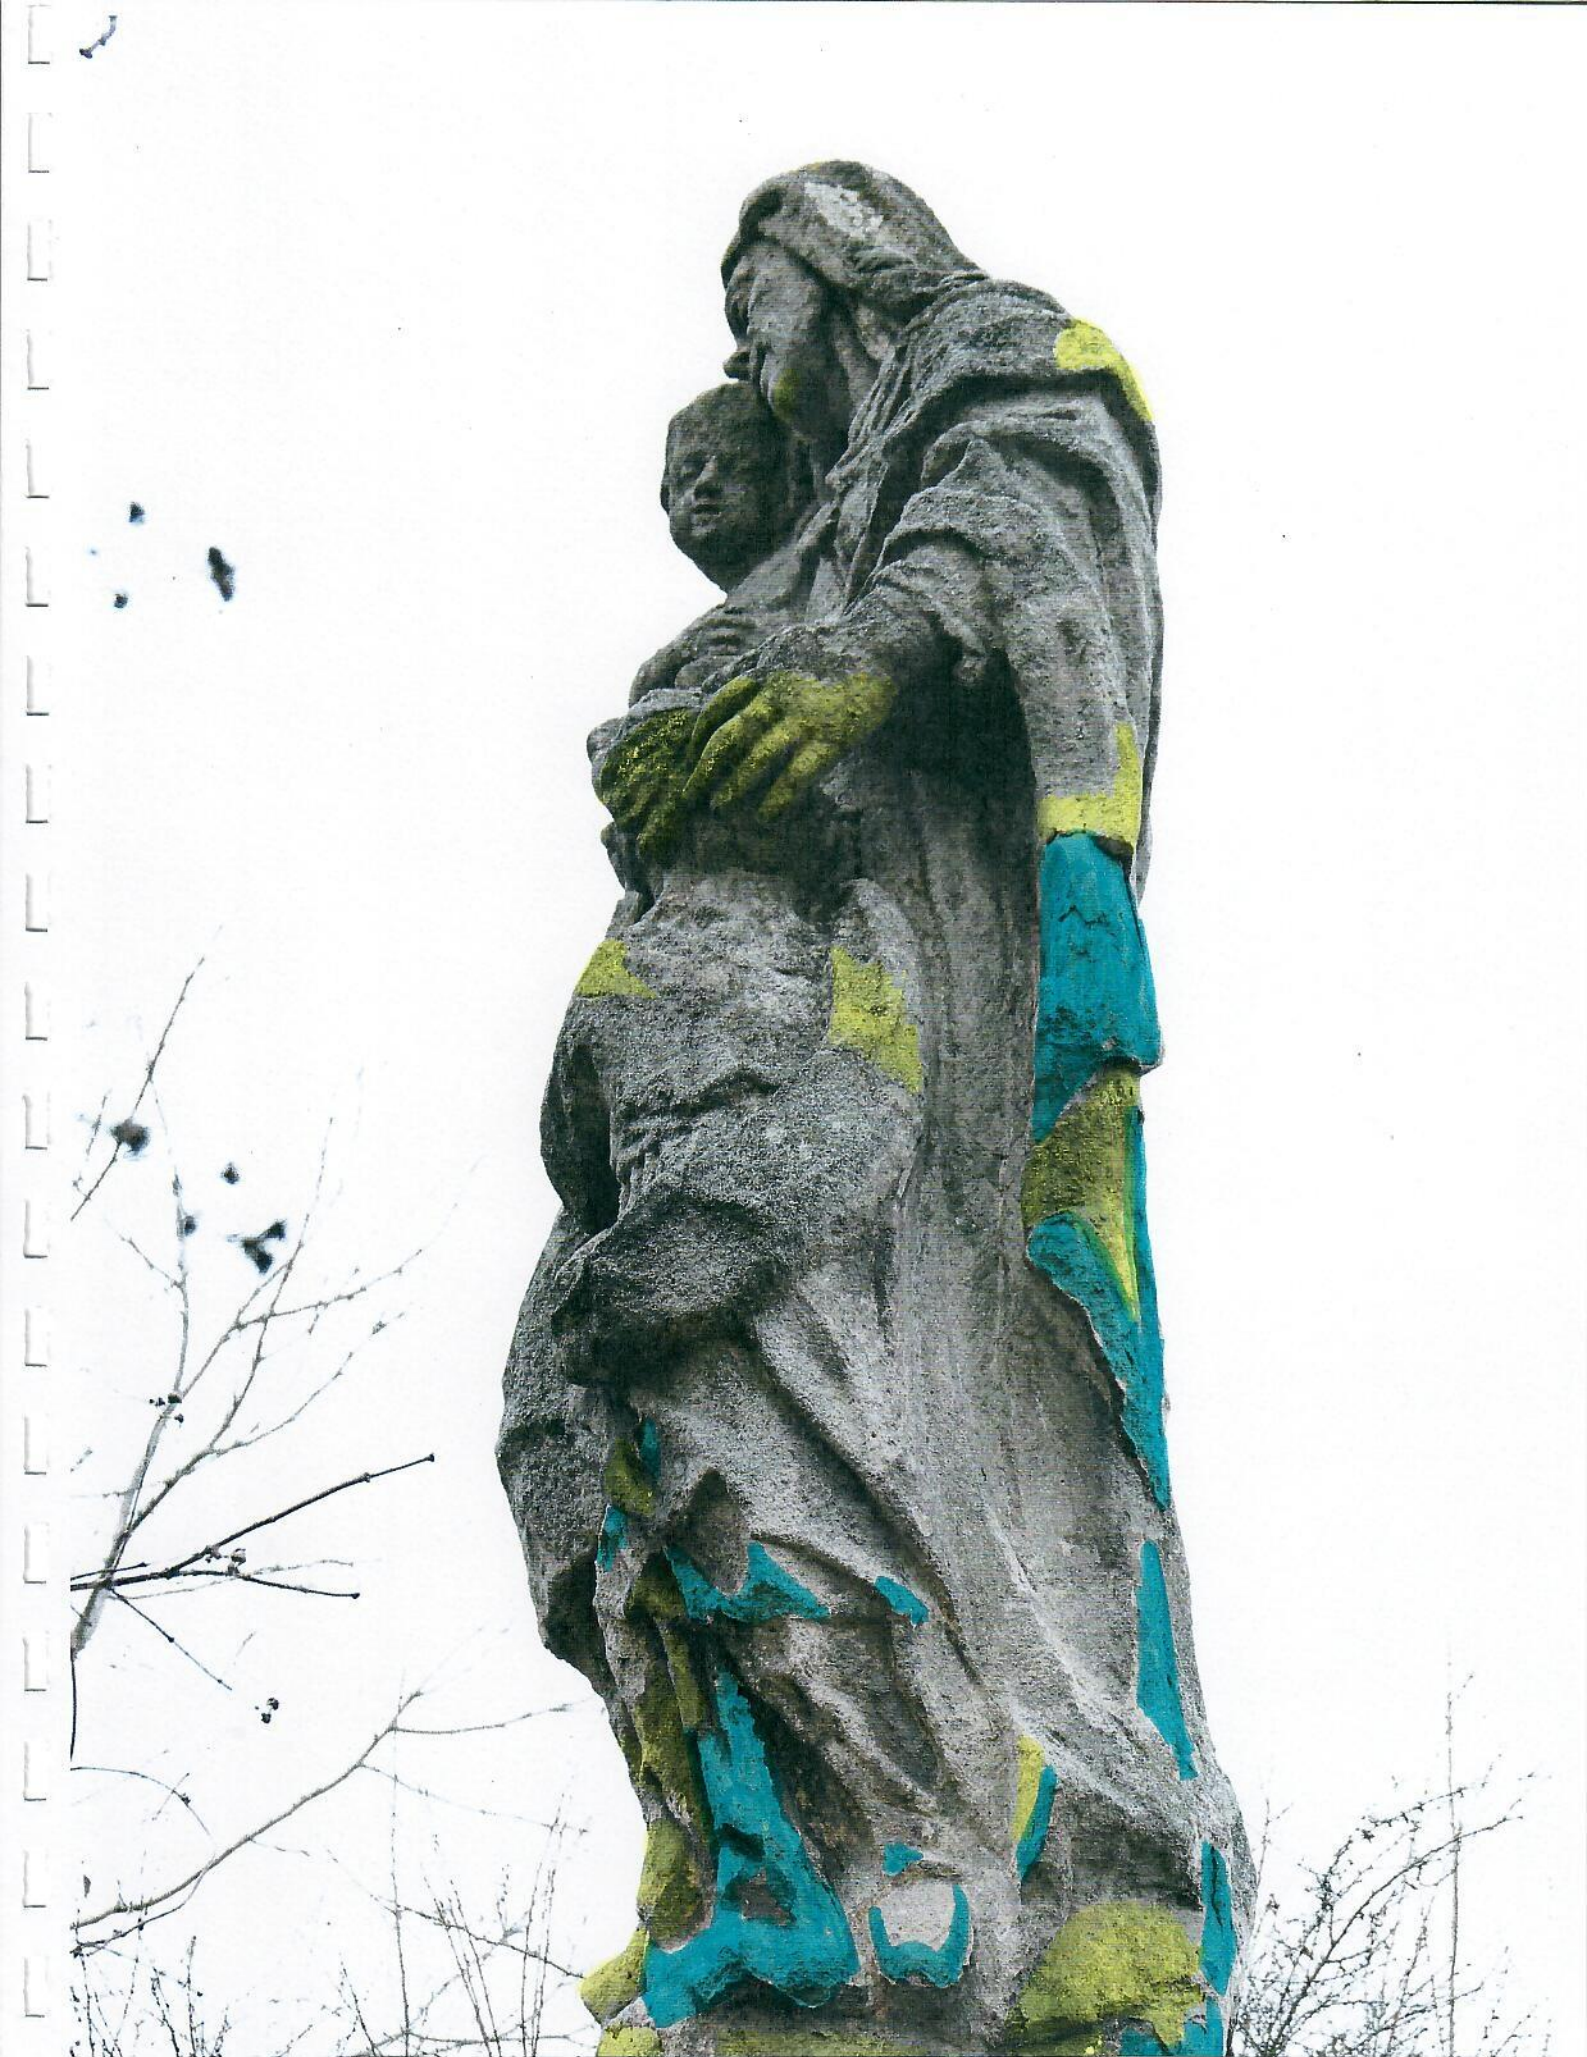
**16. Klášterní Skalice, socha sv. Anny, detail sochy-pravá strana –  
grafické znázornění  
žlutá – plastické doplňky z minulé opravy,  
modrá – chybějící, větší plastické části**

9. přespárování probarvenou vápennou spárovací směsí (vápenné pojivo SPH-K – fa Strassevil a různé frakce sklářských písků s pigmenty )
10. plastické doplnění chybějících částí probarveným minerálním tmelem odpovídající barvy a zrnitosti s originálem (vápenné pojivo SPH-K – fa Strassevil a různé vápencové a lupkové drtě a románský cement 3% s pigmenty )
