# **Odborný posudek**

**výskytu zvláště chráněných druhů**

**rorýs obecný (*Apus apus*) a netopýři (Chiroptera)**

**v objektu MŠ Čimelice č. p. 303,**

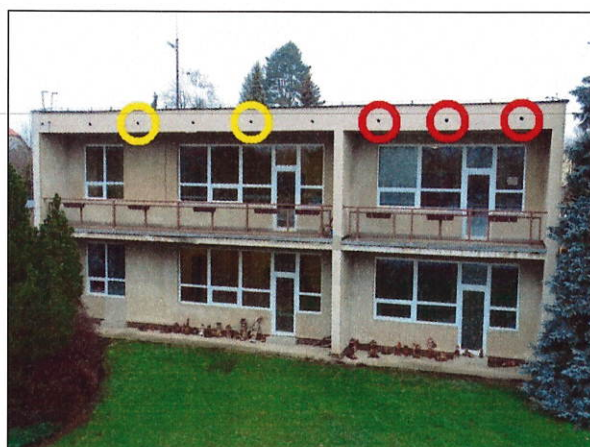
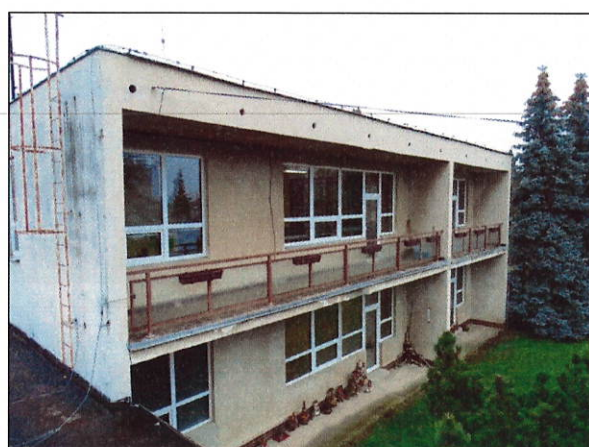
č. 2 – 3 PAVILON A, JIHOZÁPADNÍ PŘUČELÍ

Písmenem „N“ jsou označeny VO, za kterými byly zjištěny pobytové stopy ZCHD netopýrů. Viz 3.1 Fotodokumentace, foto č. 2, 4 se zákresy zjištěných sídel ZCHD (rorýs obecný červenou barvou, netopýří žlutou barvou).

**netopýrů** (Chiroptera). Hnízdiště ZCHD rorýse obecného byla zjištěna **za 5 VO na obou průčelích pavilonu A, úkryty ZCHD netopýrů za 2 VO na jihozápadním průčelí pavilonu A**. Celkový počet úkrytů netopýrů však bude pravděpodobně vyšší, část podstřeší je pro vyšetření endoskopickou kamerou nedostupná. Viz bod 1. Průzkum objektu viz též 3.1 Fotodokumentace, foto č. 2, 4 se zákresy zjištěných sídel ZCHD (rorýs obecný červenou barvou, netopýří žlutou barvou).

- e) Sídla ZCHD po realizaci stavebních úprav pavilonu A zaniknou. Za této situace doporučuji ztrátu úkrytů a potenciálních hnízdišť kompenzovat. Při tvorbě náhradních hnízdišť a úkrytů doporučuji postupovat následujícím způsobem: **Na stávající obvodový plášť umístit na místech stávajících sídel ZCHD a další v jejich blízkosti na obou průčelích pavilonu A speciální budky pro rorýse a netopýry v tomto rozsahu:**

**Severovýchodní průčelí:** 3 jednokomorové budky pro rorýse

**Jihozápadní průčelí:** 4 jednokomorové budky pro rorýse, 2 budky pro netopýry

Viz 3.1 Fotodokumentace, foto č. 2, 4 s barevnými zákresy stávajících sídel ZCHD (rorýsi modrou, netopýří žlutou barvou). Viz 3.2 Speciální budky pro rorýse a netopýry.

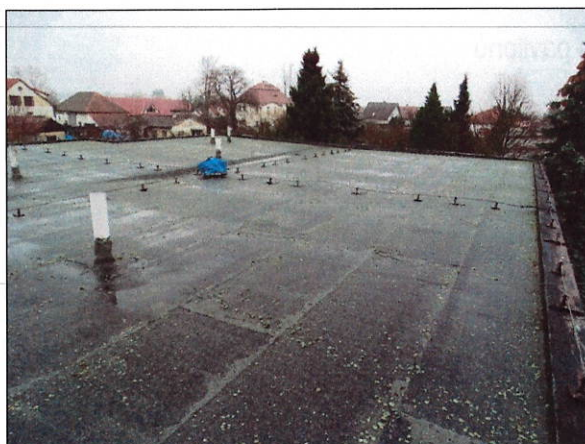
č. 8 Pavilon A, pohled na plochu střechy

- V první fázi průzkumu byla provedena detailní kontrola **střešního pláště** jednotlivých pavilonů. Viz 3.1 Fotodokumentace, foto č. 8 – 10, 14, 20 - 22. Dvouplášťové ploché střechy objektu jsou pevně spojeny se zdívkou. Střešní krytinu tvoří asfaltová lepenka, poškození krytiny nebyla zjištěna. Viz 3.1 Fotodokumentace, foto č. 7 – 8, 14, 20, 24. Otvory v ploše střechy jsou opatřeny funkčními kryty.

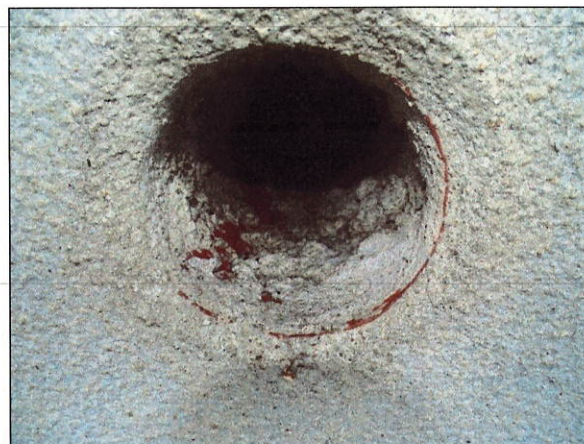
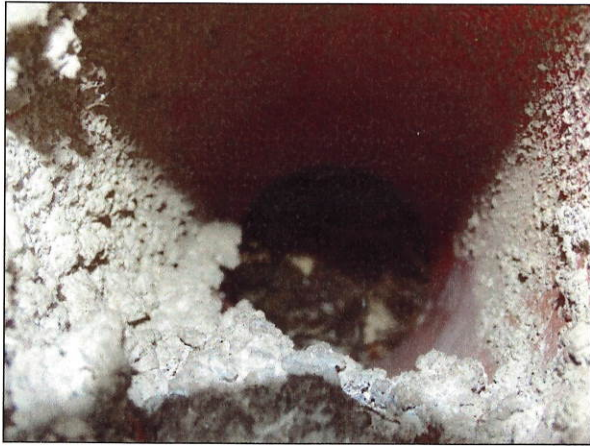
č. 9 – 10 Pavilon A, detaily VO

- Střechy jsou v úrovni atiky tl. 350 mm na průčelích odvětrávány kruhovými ventilačními otvory (dále jen „VO“) s průměrem 90 mm. Viz 3.1 Fotodokumentace, foto č. 9. Světlost VO na pavilonu C je po zateplení obvodového pláště snížena na průměr 70 mm. Viz 3.1 Fotodokumentace, foto č. 21 - 22. Distribuce VO v objektu je následující: (první číslo představuje celkový počet VO, číslo za prvním lomítkem je počet úkrytů ZCHD netopýřů, číslo za druhým lomítkem počet prokázaných hnízdišť ZCHD rorýse obecného):

- VO jsou zpevněny vloženými trubkami z pálené hlíny a nejsou opatřeny žádným typem mechanických zábran a jsou volně průchozí. Viz 3.1 Fotodokumentace, foto č. 9. Světlost VO je zčásti snížena stavebním materiálem. Viz 3.1 Fotodokumentace, foto č. 10. 3 VO na zatepleném severovýchodním průčelí pavilonu C je na vnější straně opatřena plastovými mřížkami. Viz 3.1 Fotodokumentace, foto č. 22. Všechny volně průchozí VO byly prozkoumány inspekční endoskopickou kamerou s tímto výsledkem: **pobytové stopy ZCHD rorýse obecného (*Apus apus*) byly zjištěny za 5 VO na obou průčelích pavilonu A, pobytové stopy ZCHD netopýřů (Chiroptera) byly zjištěny za 2 VO na jihozápadním průčelí pavilonu**

- d) **Před pokládkou tepelné izolace na obvodový plášť objektu doporučuji umístit na VO v atice pavilonu A jednocestné uzávěry, které umožní jedincům netopýrů opustit podstřešní dutinu bez možnosti návratu a rizika uvěznění pod vrstvou tepelné izolace. Doporučenými termíny pro instalaci uzávěr jsou období 20. 3. – 10. 4. a 1. 9. – 31. 10.** Uzávěry je nutné na VO ponechat po dobu 7 – 10 dnů a následně je nahradit pevnými záslepkami. Viz 3.3 Jednocestná uzávěra.

- f) Před zahájením stavebních prací doporučuji na všechny volně průchozí VO v atikách posuzovaných pavilonů umístit jednocestné uzávěry, které ukrytým živočichům umožní opustit podstřeší bez možnosti návratu. Viz 3.3 Jednocestná uzávěra.

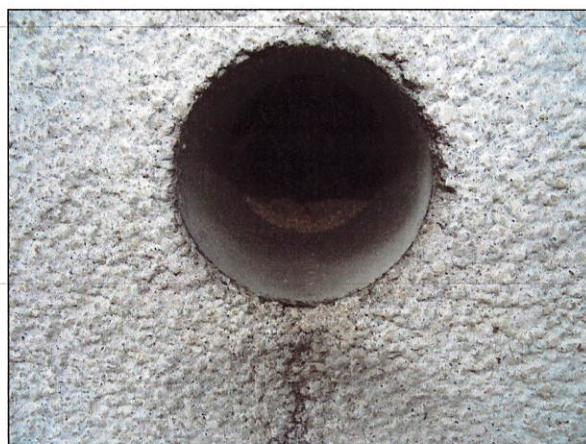
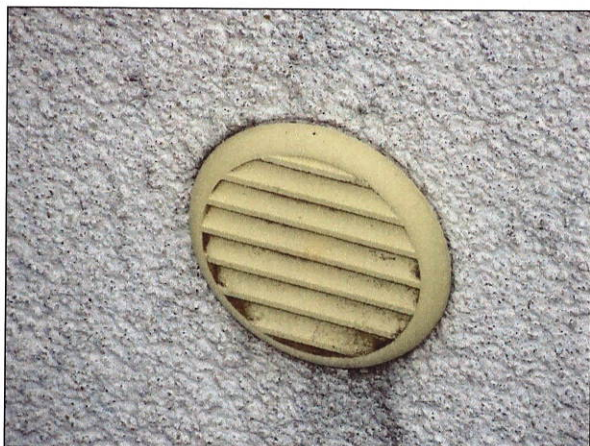
č. 21 – 22 Pavilon C, detaily VO na zatepleném severovýchodním průčelí

- Ve druhé fázi průzkumu byla provedena detailní kontrola **obvodového pláště** objektu. Obvodový plášť všech pavilonů tvoří cihelné zdivo, kryté fasádní barvou. Část obvodového pláště pavilonu C kryje 80 mm KZS (desky EPS). Viz 3.1 Fotodokumentace, foto č. 17 – 18, 21 - 22. Zjištěná poškození fasády jsou pouze lokální a povrchová (fasádní barva) a omezují se na štítové stěny pavilonu A a severovýchodní průčelí pavilonu B. Viz 3.1 Fotodokumentace, foto č. 5, 7, 12. Vzniklá poškození neposkytují dostatečný prostor pro sídla synantropních živočichů.

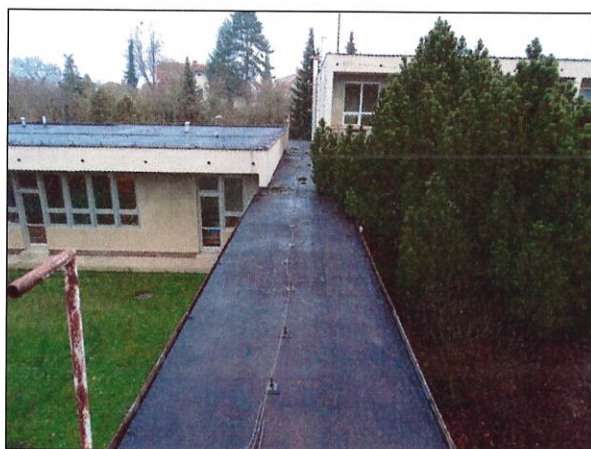
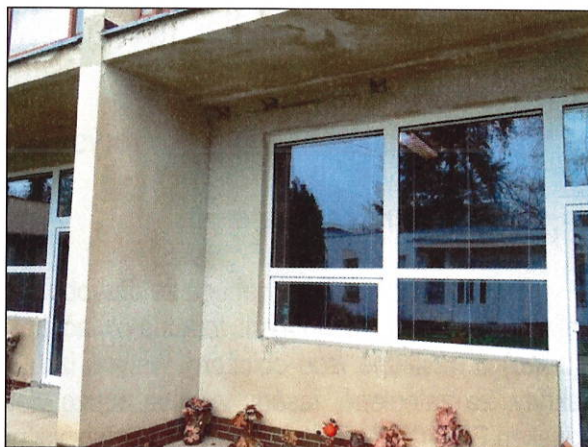
č. 25 – 26 Pavilon A, jihozápadní průčelí, detaily  
lodžii s hnízdy jiříčky obecné

- V nikách lodžii a v podhledu vchodové části na obou průčelích pavilonu A byla zjištěna hnízda, fragmenty a základy hnízd jiříčky obecné (*Delichon urbica*). Viz 3.1 Fotodokumentace, foto č. 25 - 28. Část hnízd byla jiříčkami použita v průběhu letošní hnízdní sezóny, pod hnízdy byl zjištěn letošní trus mláďat. Viz 3.1 Fotodokumentace, foto č. 29. Distribuce hnízd na pavilonu A je následující:

Jihozápadní průčelí: 2. NP – 2 hnízda, 1 fragment hnízda, 1. NP 1 hnízdo, 4 fragmenty hnízd

- Rámy oken a okenní parapety jsou pevně spojeny se zdívkou, nebyly zde zjištěny žádné štěrbinové ani polodutiny. Viz 3.1 Fotodokumentace, foto č. 25 - 26.
- **Pobytové stopy ZCHD rorýse obecného ani netopýrů ani žádní jedinci těchto ZCHD nebyly v obvodovém plášti objektu zjištěny, pro jejich sídla zde nejsou vytvořeny vhodné podmínky.**

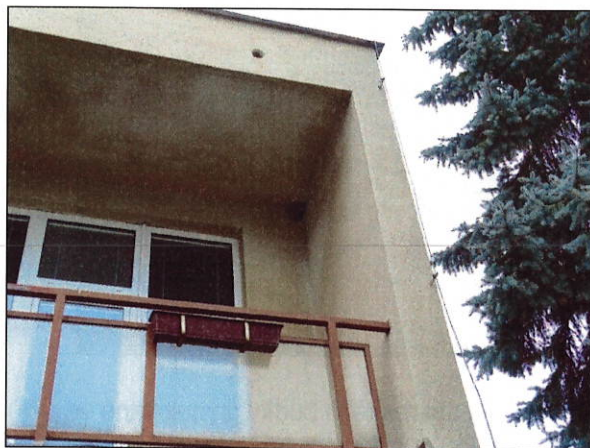
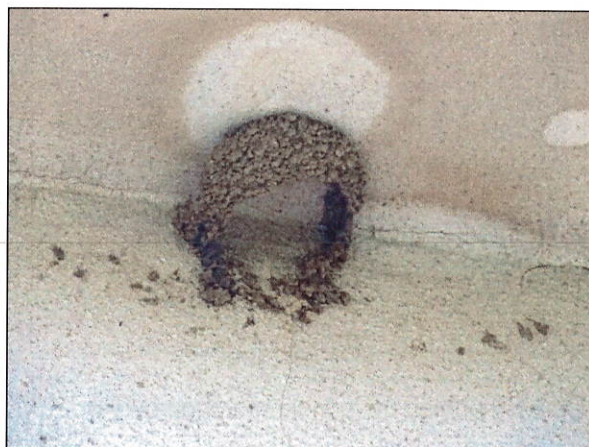
č. 27 – 28 Pavilon A, severovýchodní průčelí,  
detaily hnízd a fragmentů hnízd jiříčky  
obecné

Severovýchodní průčelí: 2. NP – 2 hnízda, 1. NP – 2 fragmenty hnízd
