## Posouzení stavby z hlediska výskytu obecně, a zvláště chráněných druhů živočichů

# Obecní dům Vavříneč č. p. 9

Posudek stavby z hlediska výskytu obecně, a zvláště chráněných synantropních druhů živočichů (ptáků a netopýrů), ve znění zákona č. 114/1992 Sb. a vyhlášky MŽP ČR č. 395/1992 Sb., v platném znění.

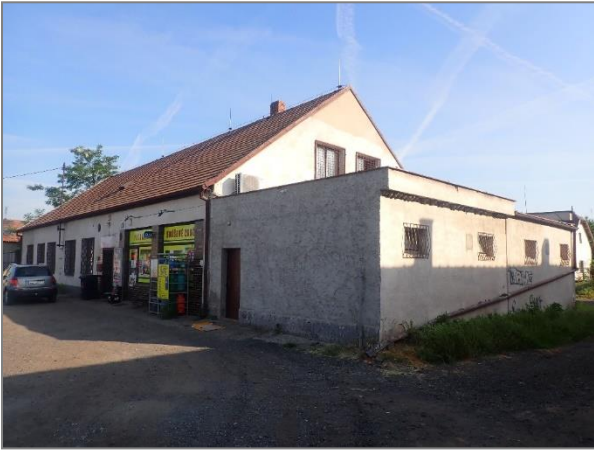
**Na vnějším obvodu pláště budovy** byly při kontrole zjištěny otvory vedoucí do půdních prostor. Při vnější prohlídce pláště budovy se sedlovou střechou, především pak rohů u okenních rámců, nebyly nalezeny žádné pobytové stopy, ani použítá hnízda jiříčky obecné (*Delichon urbica*). Na stávající přístavbě, tvořící východní část objektu bylo pod římsou atiky **nalezeno 24 hnízd jiříčky obecné (*Delichon urbica*)**. Z nichž 11 bylo obsazeno hnízdícími ptáky. Pod stávajícími osazenými parapety oken nebyly nalezeny štěrby nebo jiné otvory, které by mohly být využívány letouny jako úkryt, nebo ptáky jako hnízdiště.

Jižní a východní část objektu č. p. 9

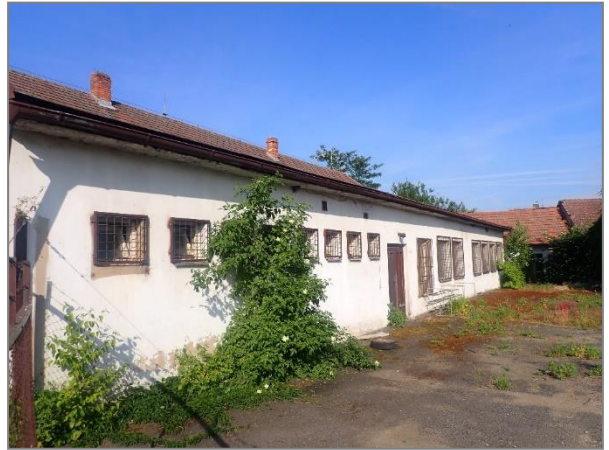
Severní přístavba k č. p. 9

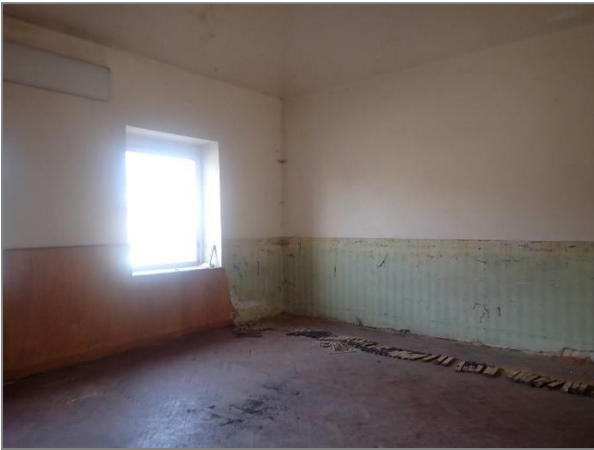
Vnitřní prostory budovy – I. patro jsou pevně uzavíratelné a přístupné jen v době jejich využívání. Jejich využití pro trvalejší pobyt savců nebo ptáků je tak bezpředmětné.

Nevyužívané prostory 1 nadzemního patra

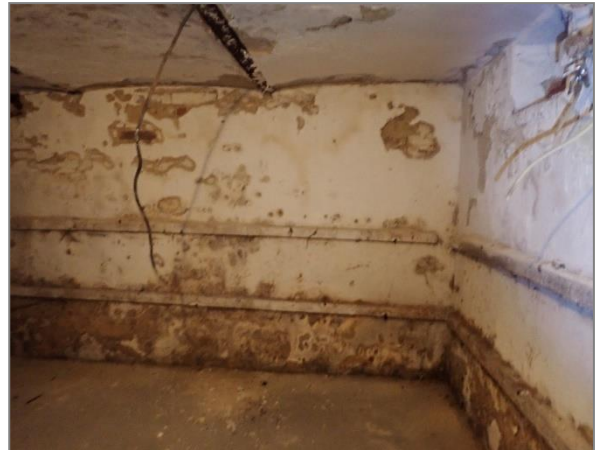
**Sklepní prostory budovy** jsou přístupné z vnitřních prostor budovy schodištěm, které je odděleno od ostatních prostor budovy pevně uzavíratelnými dveřmi. Vstupními otvory do podzemí jsou většinou pevně uzavřeny-nebo zazděny. Jediný vstupní otvor tvořilo z jižní strany místo, kudy se v minulosti sypalo uhlí. Při prohlídce sklepních prostor nebyly nalezeny pobytové stopy dokládající přítomnost, nebo využívání těchto prostor letouny (Chiroptera).

Sklepní prostor

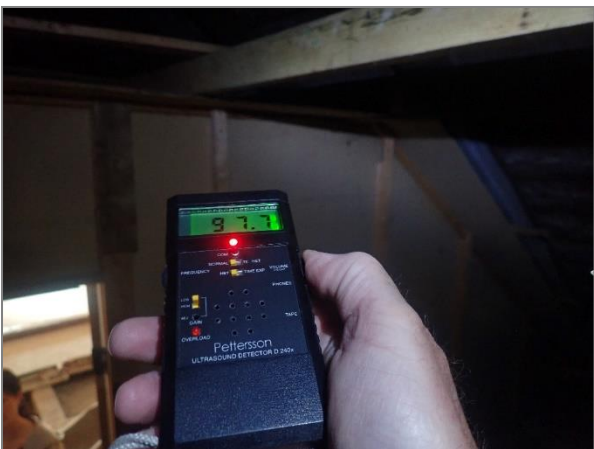
**Vnitřní podstřešní prostory – půda** - je přístupná dveřmi ze schodiště do I. patra. Dále jsou přístupné dvěma okenními otvory ze západního průčelí, kde chybí výplně a další vstupy jsou mezi atikou a pozednicí. Půdní prostory jsou suché, mírně prosvětlené. Při prohlídce všech dostupných prostor nebyly nalezeny pobytové stopy dokládající přítomnost ptáků (*Aves*) nebo letounů (*Chiroptera*). Naopak byly nalezeny hromádky různě starého, až čerstvého trusu kuny (*Martes sp.*). Přítomnost tohoto predátora tak vytlačuje ostatní druhy z půdních prostor, které by se staly kořistí tohoto predátora.

Využití Bat detektoru v půdním prostoru

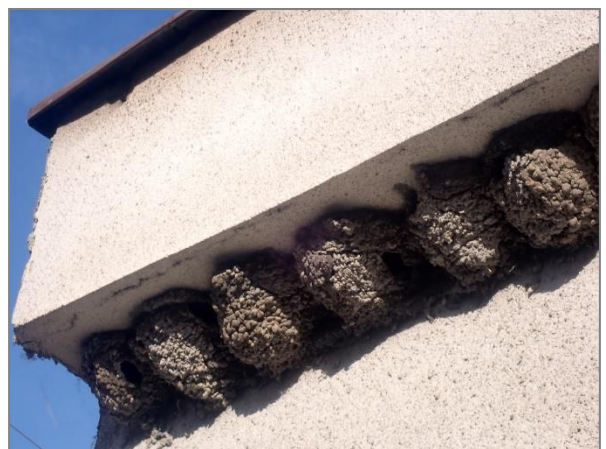
plášti budovy – východní přístavek – je však **využíván k hnízdění druhem *Dechon urbica* (jiříčka obecná)**. Tento druh umístil svá hnízda pod římsu atiky tohoto přístavku a aktivně je využívá k hnízdění. Ochrana tohoto duhu je zajištěna Evropskou směrnicí o ptácích a §5a zákona.

Kolonie jiříček pod atikou na východní přístavbě

Vzhledem k **zjištění přítomnosti hnízdišť jiříčky obecné (*Delichon urbica*)** je nezbytné posunout zahájení realizačních prací až po ukončení hnízdění tohoto druhu. Jiříčka obecná (*Delichon urbica*) je tažným druhem. Ze zimovišť se vrací v druhé polovině dubna a odlétá na sklonku září. Svá hnízda v antropogenním prostředí umísťuje na vnějším plášti budov. Pro jejich umístění si nejraději vybírá pravoúhlé kouty na fasádě; hnízda si nalepí k horní ploše nadpraží oken či výklenků, na spodní líc říms apod., a dovnitř lezou malým otvorem. Nejsou však výjimkou případy, kdy hnízdo vlepuje i mezi různé šambrány a historická pískovcová obložení, včetně soch a jiných objektů.

Pro ochranu tohoto druhu je **nezbytné odložit zahájení práce na stavebních úpravách objektu až po ukončení hnízdění, které může být u některých párů až ke konci září**. Tzn. doporučuje se zahájit stavební aktivity v objektu a jeho okolí až k datu 1.10.2023, aby nebyli ptáci rušeni.

Následně je nezbytné zajistit budovu, resp. hnízdiště jiříček před možným hnízděním po návratu ze zimoviště. Použitá hnízda lze po ukončení hnízdění odstranit. Jiříčka si po návratu vyhledá nové vhodné stanoviště, kde hnízdo opět staví nebo obsadí původní hnízdiště a hnízdo znovu vystaví.

Kolonie jiříček na přístavbě domu č. p. 9 bude po jeho rekonstrukci obtížně hledat místo pro přirozenou stavbu hnízda. Vzhledem k této skutečnosti se pro usnadnění hnízdění a početnosti kolonie navrhuje instalace 30 nových umělých hnízd, včetně podložek, které budou chránit novou fasádu před znečištěním trusem. Náhradní hnízda se umísťují na chráněné venkovní zdi (ideálně světlé) pod přesah střechy, římsy, balkonu atp. Ideální jsou nejružnější římsy pod okny nebo pod střechou, které vytvoří přirozenou stříšku a hnízdo budou chránit před nepřízní počasí. Tato umělá hnízda jsou tímto druhem přijímána k hnízdění. Samotné hnízdo je mnohem pevnější a odolnější, takže se nerozpadá ani není atakováno predátory.

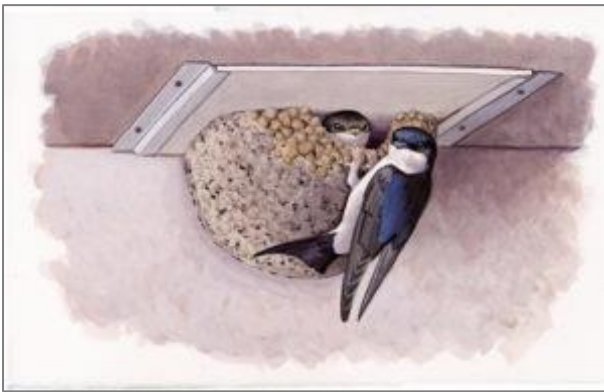
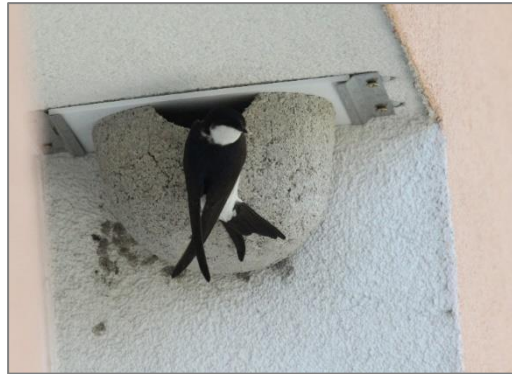
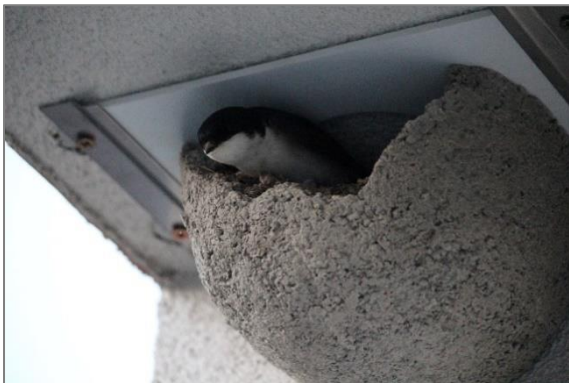
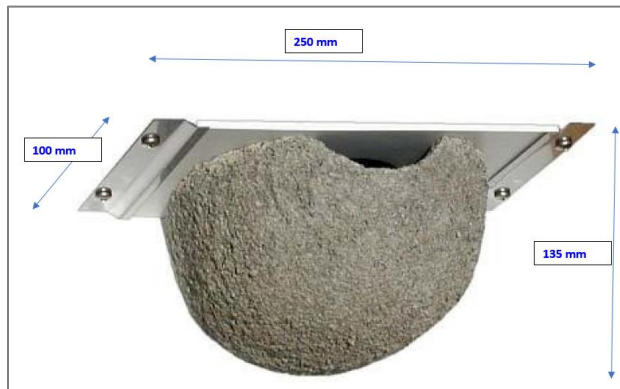
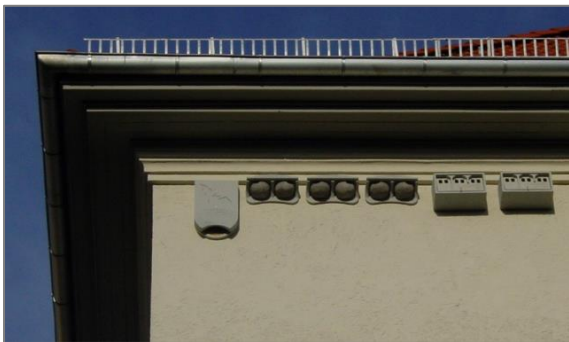
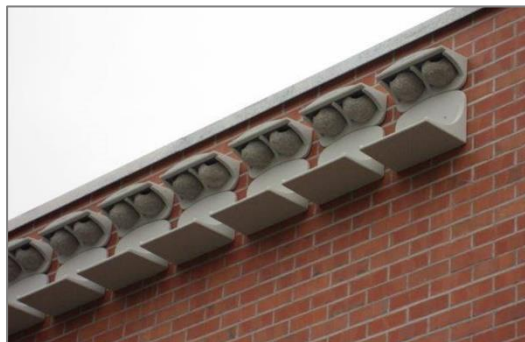
- a) Příklad možných typů umělých hnízd pro jiříčky a jejich instalace převzaté z [www.zelenadomacnost.cz](http://www.zelenadomacnost.cz) .

**Minimální výška umístěného hnízda by měla být 2 metry od země.** Umělé hnízdo se přivrtá a přišroubuje do zdi nebo do římsy (dle typu). Pokud není vhodný přesah střechy, je nutné použít takový typ hnízda, který přesah vytváří, aby byla ptáčata chráněna a do hnízda nepršelo, nebo lze nad hnízdem vyrobit stříšku vlastní konstrukce.

Náhradní hnízda se vyrábějí buď z keramiky, nebo z paropropustného dřevocementového materiálu. Obě dvě varianty jsou vhodné a funkční.

Pokud by byl ptačí trus problém pro možné znečištění fasády, lze pod hnízdo namontovat **vodorovnou desku**, která výkaly zachytí. Tuto podložku lze přidělat pod přírodní nebo i náhradní hnízdo, doporučená vzdálenost je 20 cm od hnízda. Panel zachycující trus lze snadno vyrobit, je to prakticky jen jednoduchá polička; existuje již také jako hotový dřevěný nebo dřevocementový výrobek. Po sezóně je pak potřeba trus odklidit.
