<b>Statutární město Brno</b> Dominikánské náměstí 196/1 Brno – město, 602 00 Brno	
Generální projektant

INGUTIS, spol. s r.o. Thákurova 2077/7, 160 00 Praha 6 tel.: 224 354 363, <a href="mailto:ingutis@ingutis.cz">ingutis@ingutis.cz</a> <a href="http://www.ingutis.cz">www.ingutis.cz</a>	
HIP	Ing. Daniel Švec	Navrhl	Ing. Václav Ráček
Zodp. projektant	Ing. Jaromír Zlámal	Vypracoval	Ing. Václav Ráček
Akce			Paré
<b>12. Stavba sekundárního kolektoru Česká - Středova</b>			
Část dokumentace	<b>D</b> <b>D.1</b> <b>D.1.2</b> <b>D.1.2.1</b>	Dokumentace liniové trasy Dokumentace objektu Stavebně konstrukční řešení Kolektorové trasy	Stupeň <b>PDPS</b> Projektová dokumentace pro provádění stavby
			Revize <b>01</b>
			Datum 10/2021
			Formát 52x A4
Příloha		Arch. číslo 1112_5_D1211_KolSach_Tzpr_01.doc Č. přílohy <b>D.1.2.1.1</b>	
<b>Technická zpráva</b>

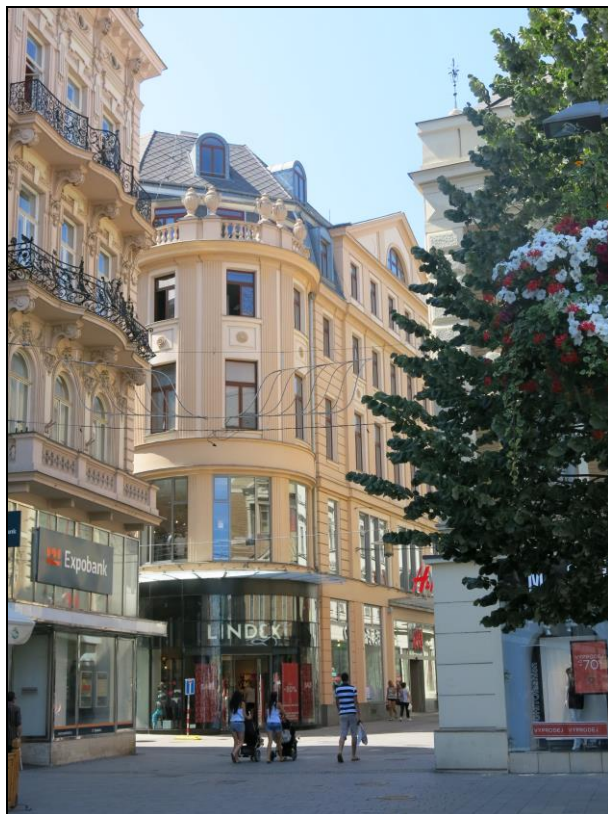
### Česká 161/1

Objekt o 5NP, hlavní konstrukční prvek je cihla pálená, trámové dřevěné stropy. Komerční využití: prodejna Lindex a H&M. Ve vyšších patrech bytové prostory. Stáří budovy je odhadováno na cca 100 let. Dům je zařazen v Městské památkové rezervaci Brno.

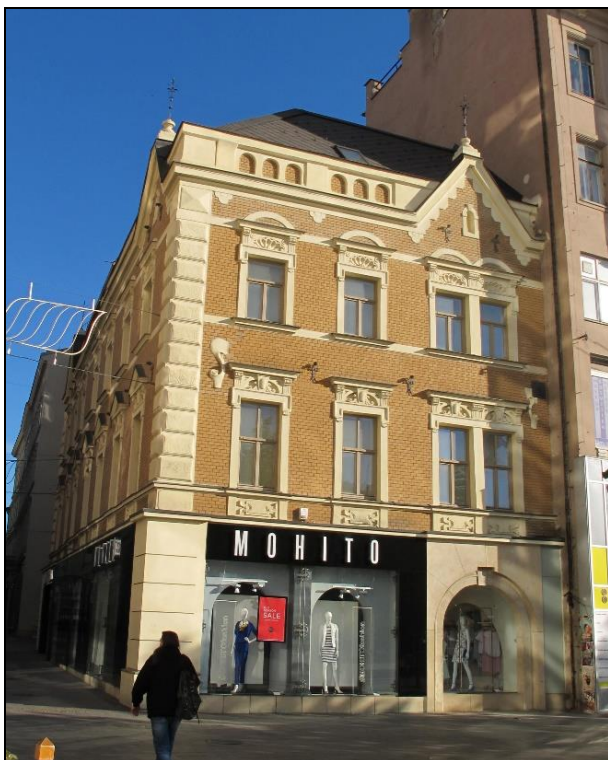
### Česká 95/2

Objekt o 3NP, hlavní konstrukční prvek je kombinované zdivo (cihla pálená, pískovec), cihelné klenby v 1PP, jinak trémové stropy. Komerční využití: prodejna Mohito. První zmínky o objektu se datují kolem roku 1700 (přízemní objekt). V roce 2006 prošla budova kompletní rekonstrukcí. V 1. PP studna (v bývalém dvoře) Dům je zařazen v Městské památkové rezervaci Brno.

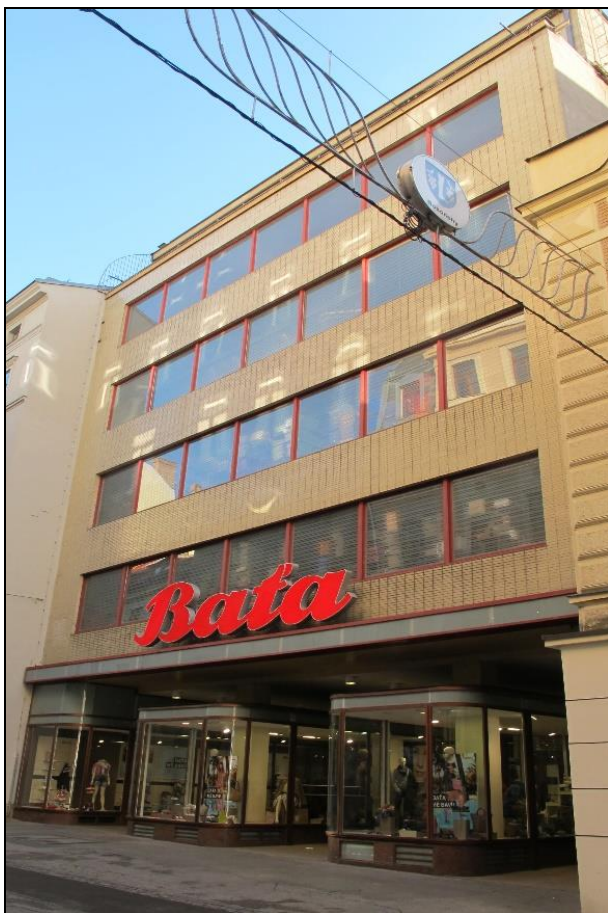
### Česká 160/4

Objekt o 6NP, nosnou konstrukci tvoří železobetonový rámový skelet. Pouze komerční využití: prodejna Baťa. Objekt pochází z roku 1934, poslední rekonstrukce proběhla kolem roku 2002. Dům je zařazen v Městské památkové rezervaci Brno.

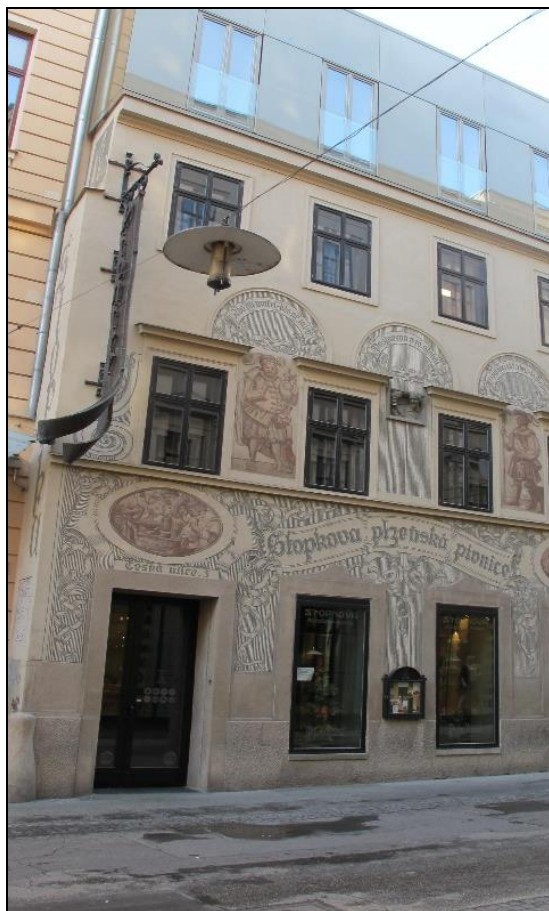
### Česká 163/5

Objekt o 4NP, konstrukční prvek je cihla pálená, stropy jsou dřevěné trámové. Pouze komerční využití: restaurace Stopkova plzeňská pivnice a kancelářské prostory. Objekt starý cca 100 let, v letech 2010-2011 proběhla celková rekonstrukce. V 1. PP studna. Dům je zařazen v Městské památkové rezervaci Brno.

Při průzkumných činnostech (kopané sondy) došlo k pronikání dešťové vody do podzemního podlaží.

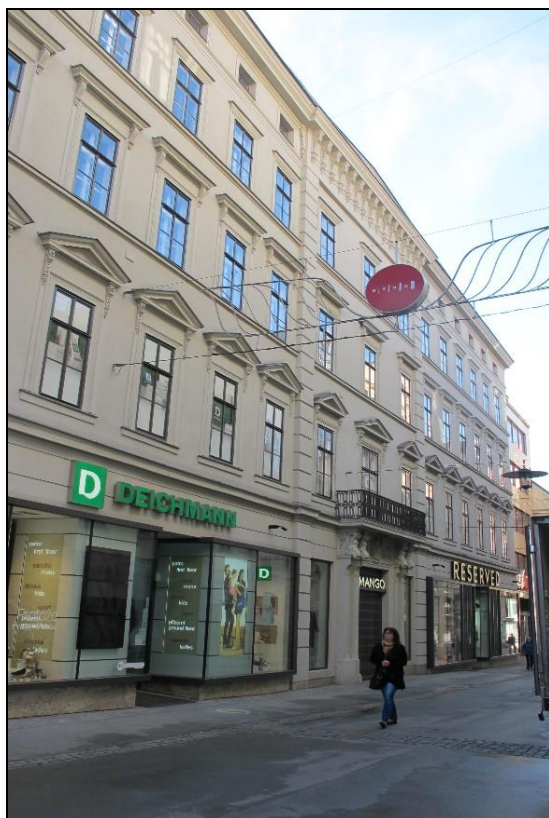
### Česká 156/6

Objekt o 4NP, konstrukční prvek je cihla pálená, v 1PP cihelné klenby. Pouze komerční využití: prodejna Reserved, Mango, Deichmann, Chytrá lékárna. Stáří odhadováno cca na 100 let, kompletní rekonstrukce proběhla v letech 2014-2015 (změna dispozice 1PP, podzemní parkoviště). V 1. PP 3 studny. Dům je zařazen v Městské památkové rezervaci Brno.

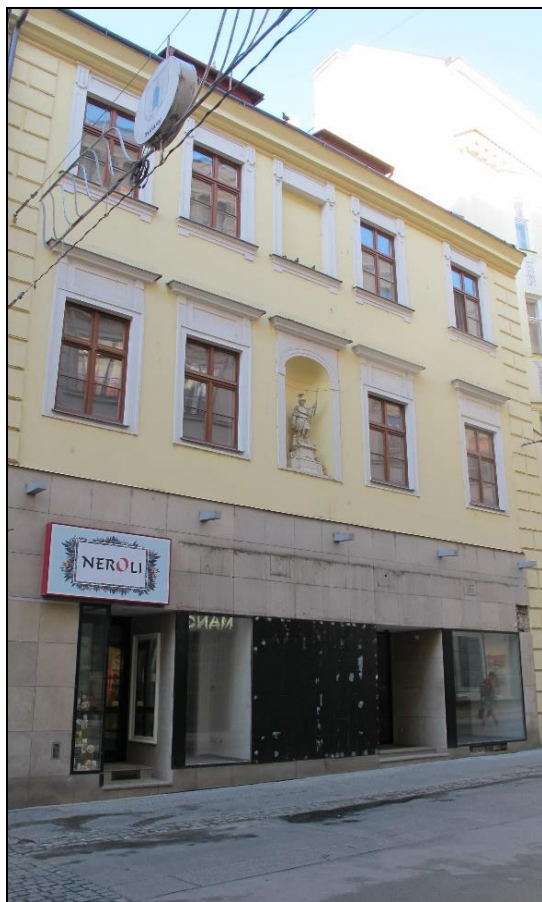
### Česká 164/7

Objekt o 3NP + půdní vestavba, konstrukční prvek je cihla pálená, klenby v 1. PP, stropy dřevěné trámové. Pouze komerční prostory, v současné době prázdné. V letech 1995-1997 proběhla celková rekonstrukce. V 1. PP 2 studny. Dům je zařazen v Městské památkové rezervaci Brno.

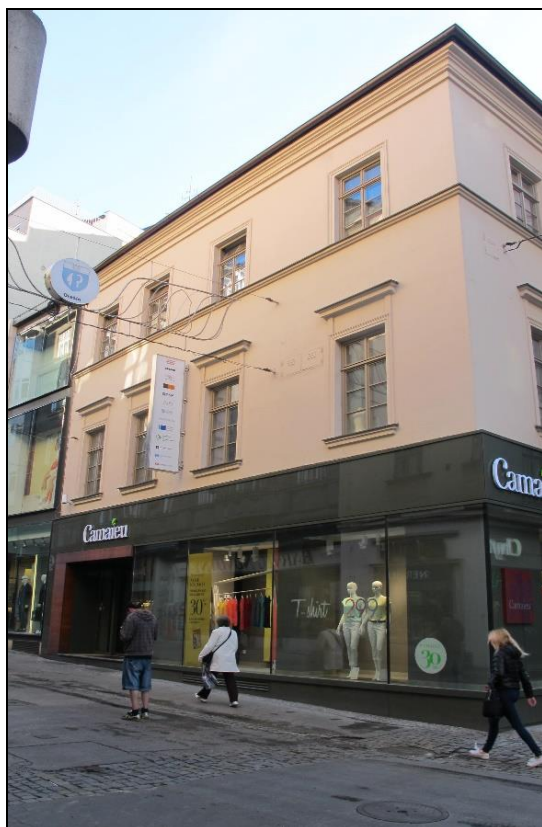
### Česká 121/8, Česká 155/10

Objekt o 3NP, konstrukční prvek je cihla pálená/kámen, v 1PP cihelné klenby (původní prostory, ŽB stropy (nové prostory)). Pouze komerční využití: sídlo firmy Magnum Office, s. r. o., prodejna Zara a Camaieu. Stáří odhadováno cca na 100 let, objekt po kompletní rekonstrukci (změna dispozice 1PP, podzemní parkoviště). Dům je zařazen v Městské památkové rezervaci Brno.

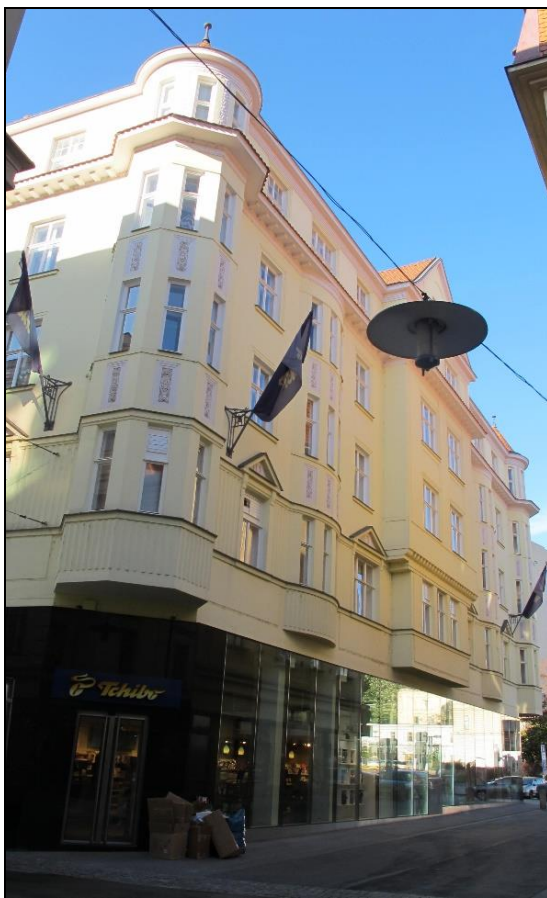
### Česká 165/9

Objekt o 5NP, hlavní konstrukční prvek je cihla pálená, stropy dřevěné trámové se záklopem. Komerční prostory v 1. - 3. NP (prodejna Tchibo apod.), 3. – 5 NP bytové prostory. Objekt postaven kolem roku 1913. V 1. PP byla nalezena středověká studna. V podzemním podlaží právě probíhá rekonstrukce. Dům je zařazen v Městské památkové rezervaci Brno.

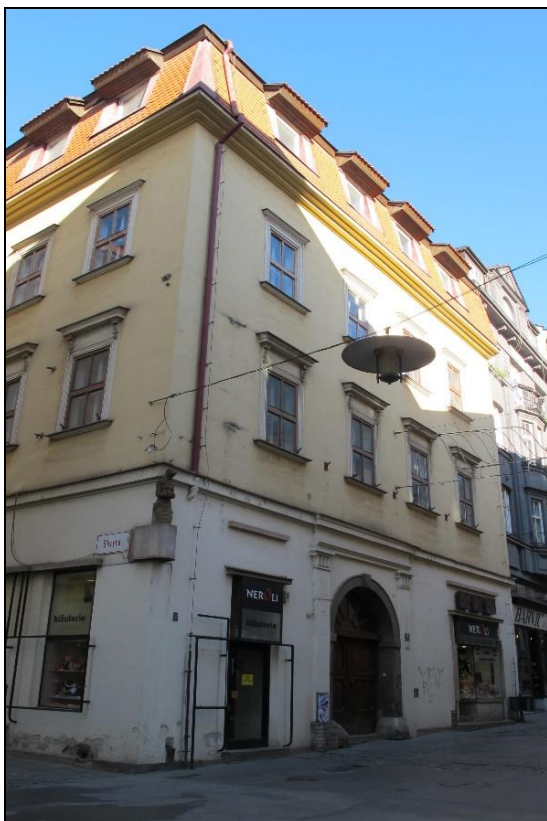
### Česká 166/11

Objekt o 4NP, konstrukční prvek je cihla pálená, klenuté stropy + trámové dřevěné stropy. Multifunkční budova, v současné době nevyužívaná, pouze v 1. NP komerční využití: prodejna Neroli. Dům pochází z roku 1620 (kamenný portál), nyní se plánuje kompletní rekonstrukce. Dům je zařazen mezi kulturní památky.

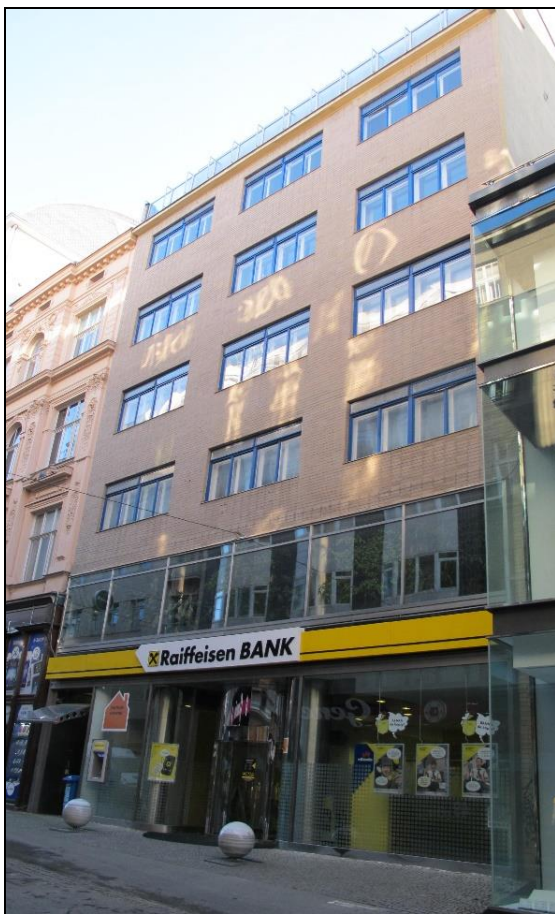
### Česká 154/12

Objekt o 7NP, hlavní konstrukční prvek je cihla pálená, stropy dřevěné trámové se záklopem, místy betonové překlady. Rekonstrukce kolem roku 1995. Komerčně využívaný objekt (Raiffeisen Bank). Stáří objektu cca 80 let (odhad). Dům je zařazen v Městské památkové rezervaci Brno.

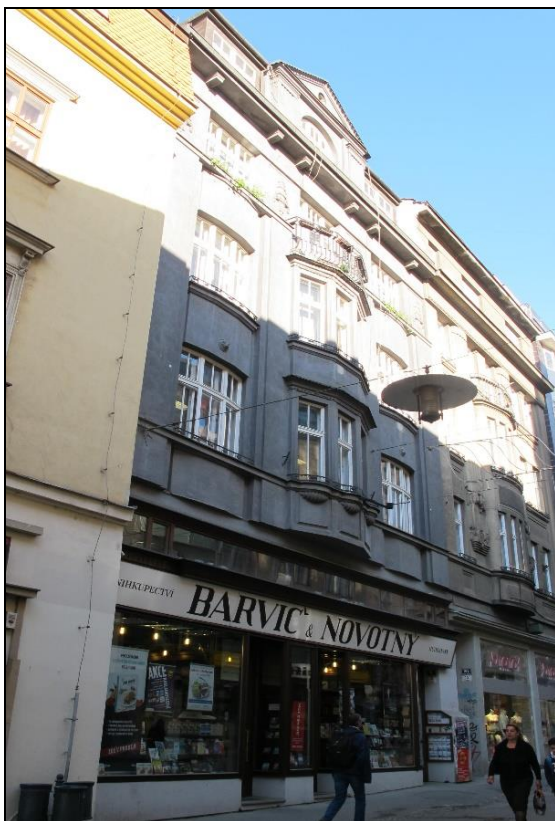
### Česká 167/13

Objekt o 5NP, konstrukční prvek je cihla pálená, trámové stropy. Komerční využití: prodejna Barvič a Novotný (již od roku 1913), ve vyšších patrech jsou bytové prostory. Stáří domu je minimálně 100 let. Dům je zařazen v Městské památkové rezervaci Brno.

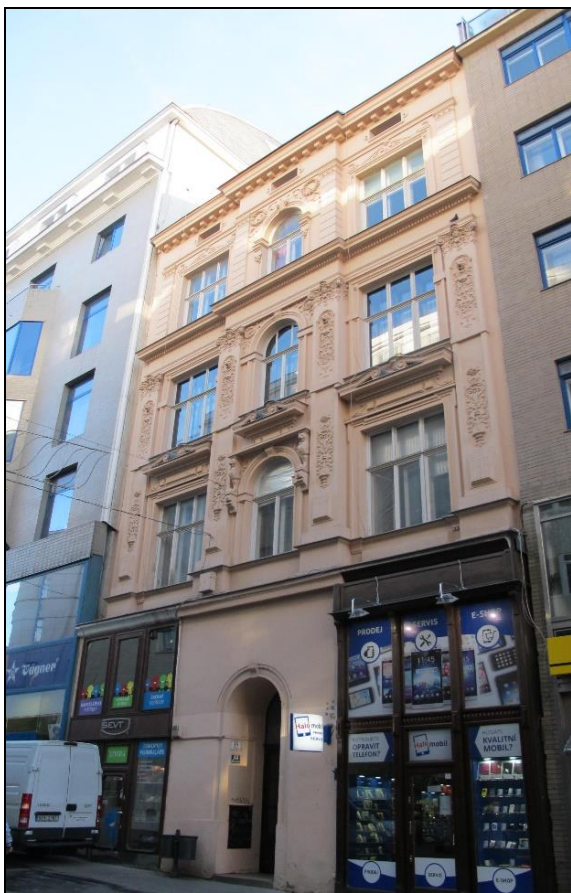
### Česká 153/14

Objekt o 4NP, hlavní konstrukční prvek je cihla pálená, stropy dřevěné trámové se záklopem doplněné klenutým zastropením. Komerčně využívaný objekt (prodejna Halomobil, Litera), bytové prostory. Stáří objektu cca 100 let. Dům je zařazen v Městské památkové rezervaci Brno.

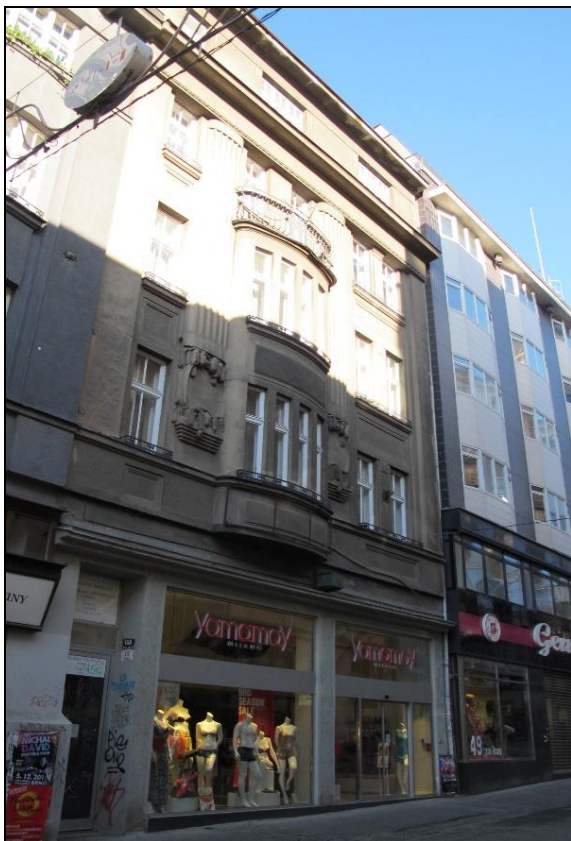
### Česká 168/15

Objekt o 5NP, konstrukční prvek je cihla pálená, trámové dřevěné stropy se záklopem. 1. NP komerční využití: prodejna oděvů, 2. – 5. NP bytové prostory. Dům pochází z roku 1913. Dům je zařazen v Městské památkové rezervaci Brno.

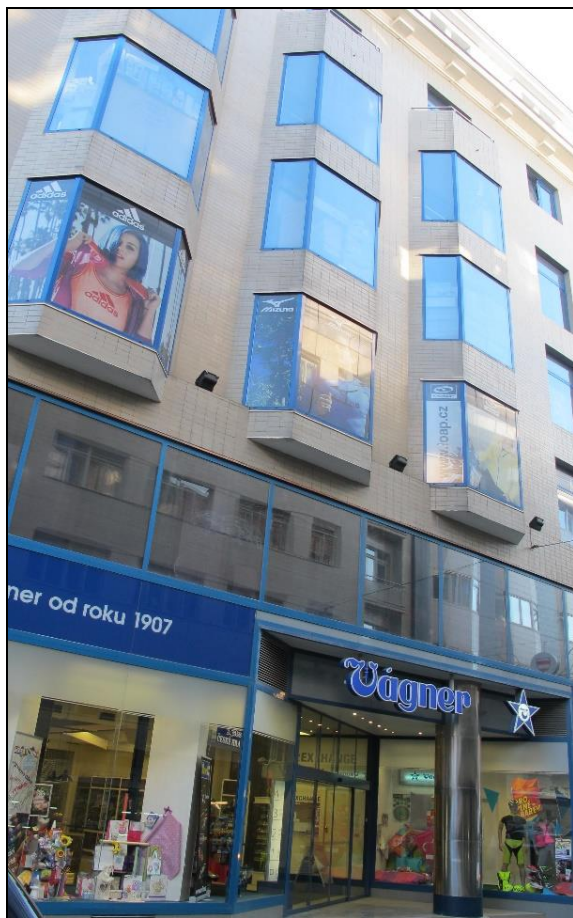
### Česká 151/16, Česká 151/18

Objekt o 8NP, hlavní konstrukční prvek je cihla pálená, betonové trámové stropy (1. PP), dřevěné trámové stropy se záklopem (jinde). Rekonstrukce kolem roku 1978 (dostavba dvorního traktu). Komerčně využívaný objekt (prodejny a kancelářské prostory), v 8. NP bytové prostory. Objekt postaven v roce 1927. Dům je zařazen v Městské památkové rezervaci Brno.

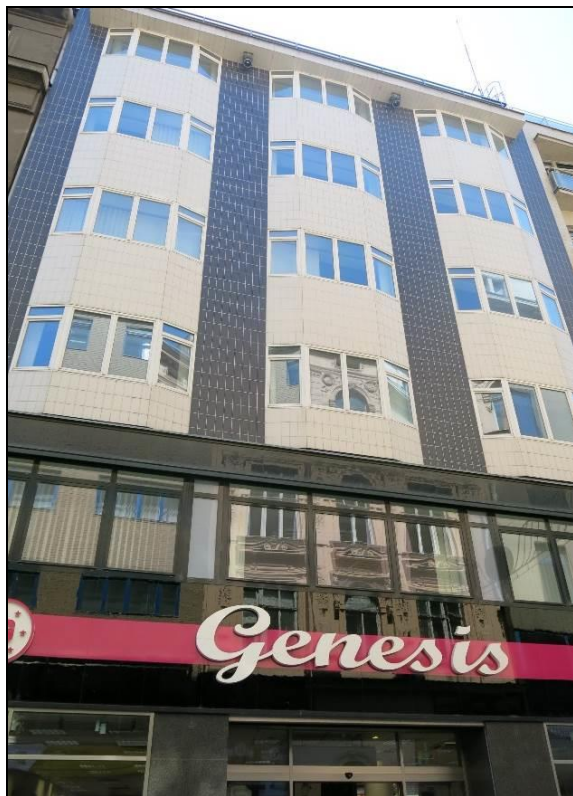
### Česká 169/17

Objekt o 7NP, nosný systém tvoří železobetonový monolitický skelet ztužený nosnými zdmi z pálené cihly. Obchodní a kancelářské prostory (prodejna Genesis). Dům pochází z roku 1938. Poslední rekonstrukce proběhla v roce 1999. Dům je zařazen v Městské památkové rezervaci Brno.

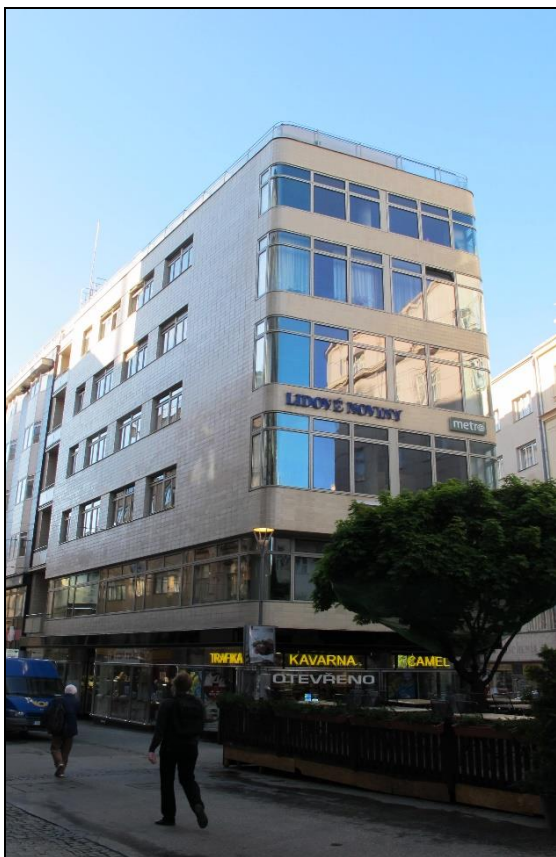
### Česká 170/19, Česká 170/21

Objekt o 7NP + 2PP, nosný systém tvoří železobetonový skelet (mohutné sloupy), železobetonové trámové stropy. První zmínky o budově sahají do 18. století (přízemní objekt). Rekonstrukce roku 2007. Komerčně využívané i bytové prostory. Dům je zařazen v Městské památkové rezervaci Brno.

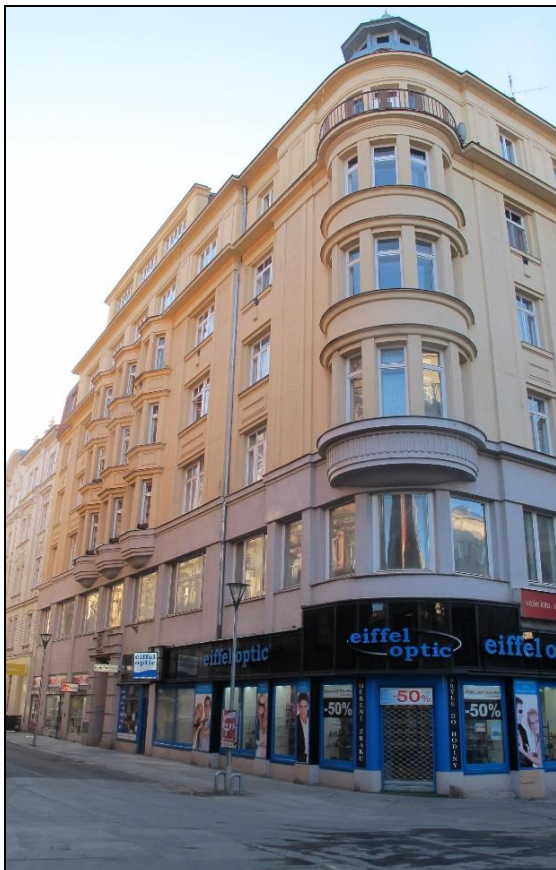
### Česká 133/22

Objekt o 6NP, hlavní nosný prvek je cihla pálená, dřevěné trámové stropy se záklopem, betonové průvlaky, trámy. Odhad stáří objektu cca 100 let. Plánuje se změna dispozice objektu. Budova je komerčně využívána (prodejna optiky, mobilních telefonů, atd.), 3. – 6. NP jsou bytové prostory. Dům je zařazen v Městské památkové rezervaci Brno.

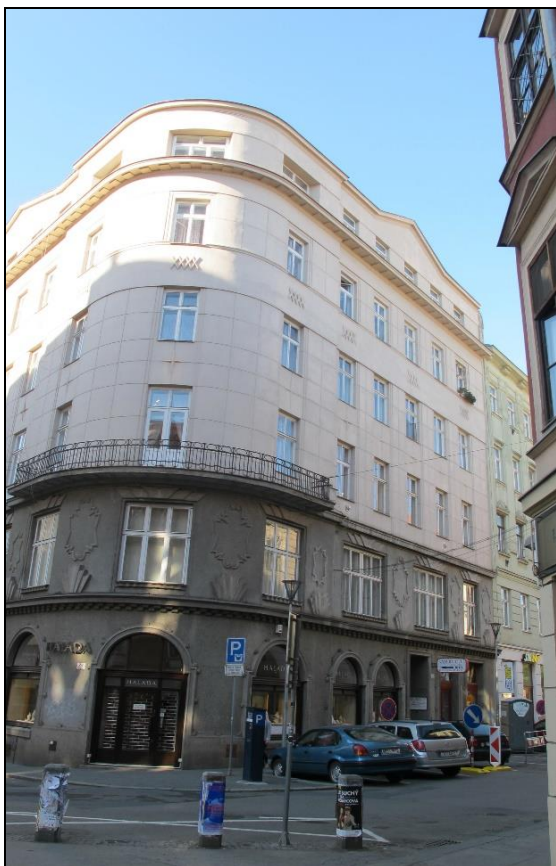
### Česká 239/23

Objekt o 6NP, cihla pálená, klenuté stropy + dřevěné trámové stropy. Ve dvorním traktu probíhá rekonstrukce. Komerčně využívaný objekt (optika, restaurace, zlatnictví). 2. – 6. NP byty. Stáří domu odhadováno na 100 let. Dům je zařazen v Městské památkové rezervaci Brno.

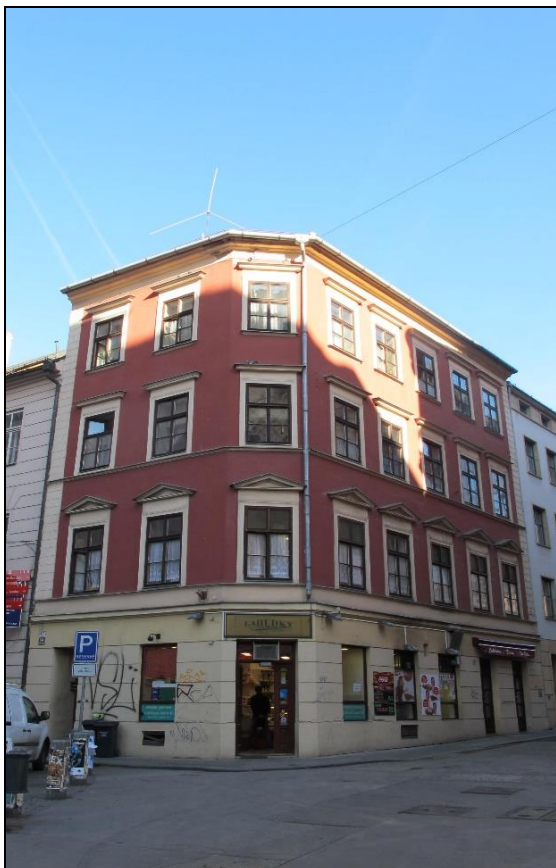
### Česká 241/25

Objekt o 4NP, hlavní nosný prvek je cihla pálená, dřevěné trámové stropy se záklopem, cihelné klenby. Odhad stáří cca 100 let. Objekt je komerčně využíván (prodejna lahůdek, cukrárna), 3. – 4. NP jsou bytové prostory. Dům je zařazen v Městské památkové rezervaci Brno. Geodeticky zaměřen sklepní prostor.

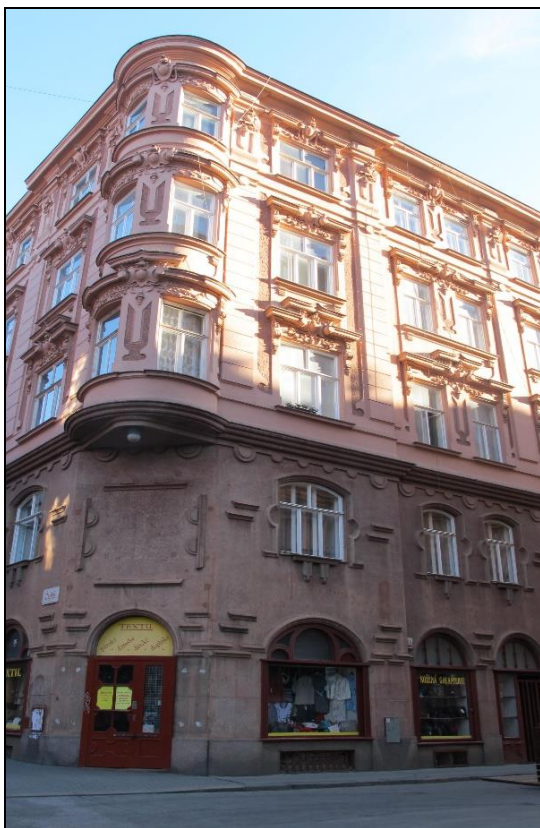
### Česká 145/26

Geodeticky zaměřen sklep do ul. Česká.

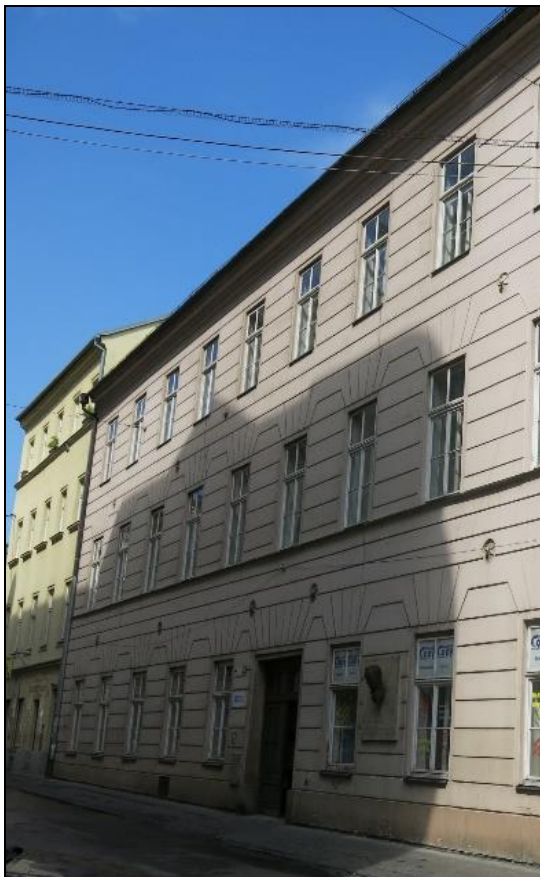
### Solniční 240/12

Objekt o 3NP, hlavní nosný prvek je cihla pálená, dřevěné trámové stropy se záklopem a cihelné klenby. Pouze nebytové prostory (copycentrum, British Council, Muzejní a vlastivědná společnost). Dům je zařazen v Městské památkové rezervaci Brno.

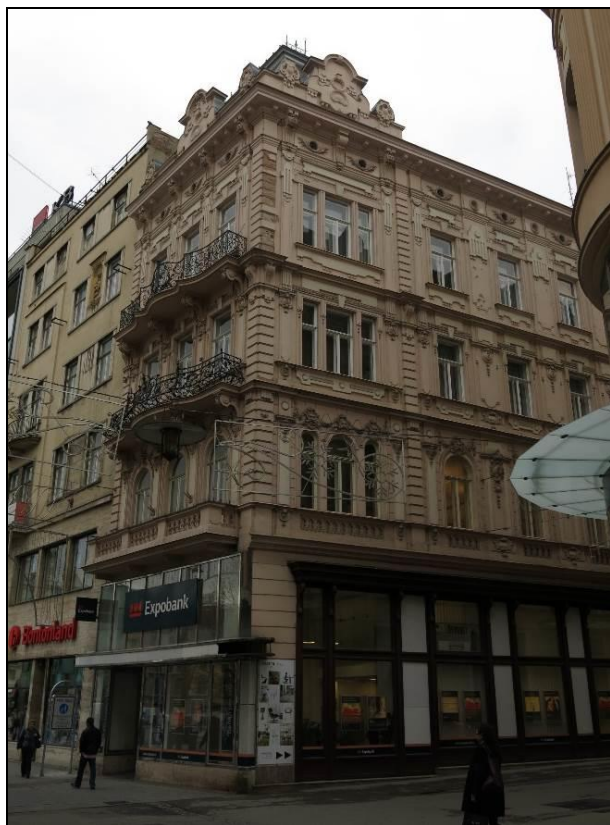
## Středova 94/1

Objekt o 4NP + půdní vestavba, cihla pálená, klenuté stropy do ocelových profilů (1. PP), dřevěné trámové stropy. Komerčně využívaný objekt (Expobank, prodejna Konspeti), 2. – 4. NP bytové prostory. Objekt byl postaven roku 1898, roku 2012 proběhla sanace proti vlhkosti. Dům je zařazen v Městské památkové rezervaci Brno.
