Restaurátorský průzkum a pasportizace
kamenných a štukových prvků kostela
sv. Ducha a Božího hrobu v Liběchově

KVĚTEN 2019

1. Restaurátorský průzkum a pasportizace
kamenných prvků interiéru kostela sv. Ducha
v Liběchově

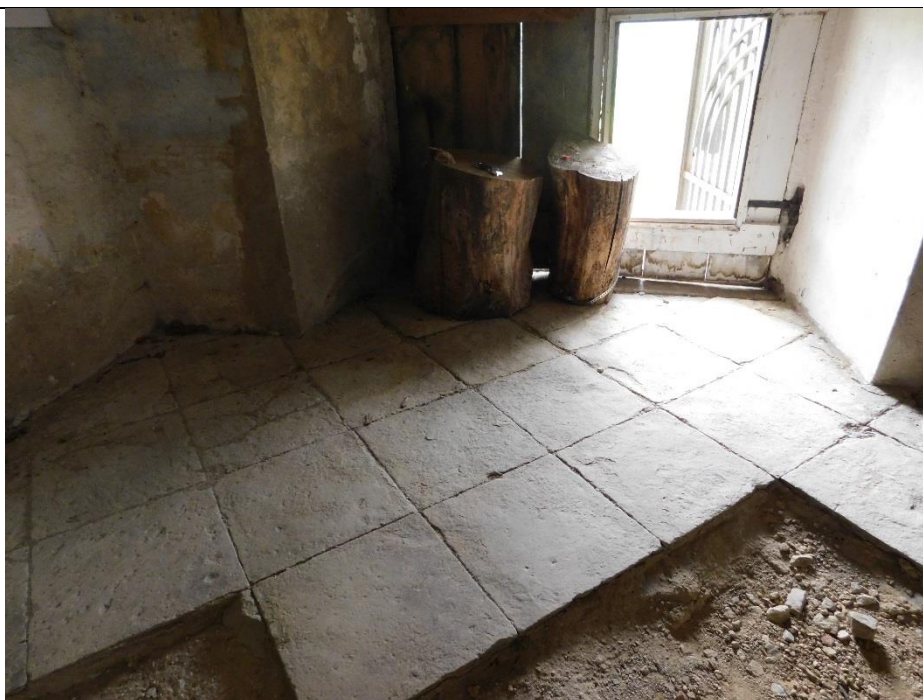
Předsíň kostela byla stejně, jako ostatní podlahy v objektu opatřena kamennou opukovou dlažbou, s čtvercovými dlaždicemi o rozměrech 46 x 46 cm.

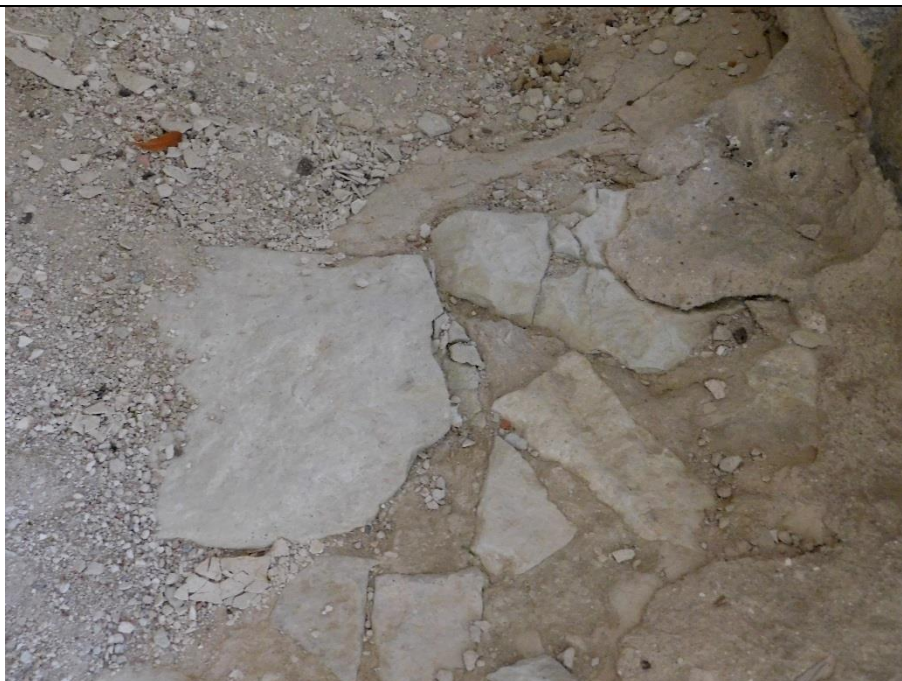
Centrální, severozápadní část krucht je spojena krátkou chodbou ve tvaru „L“ se severovýchodní částí krucht. Podlaha ve spojovací chodbě byla tvořená opukovou dlažbou, která se ale nezachovala. Dlažba byla rozebraná, zbylo jen nezpevněné podloží s kusy suti a opukovými zlomky.

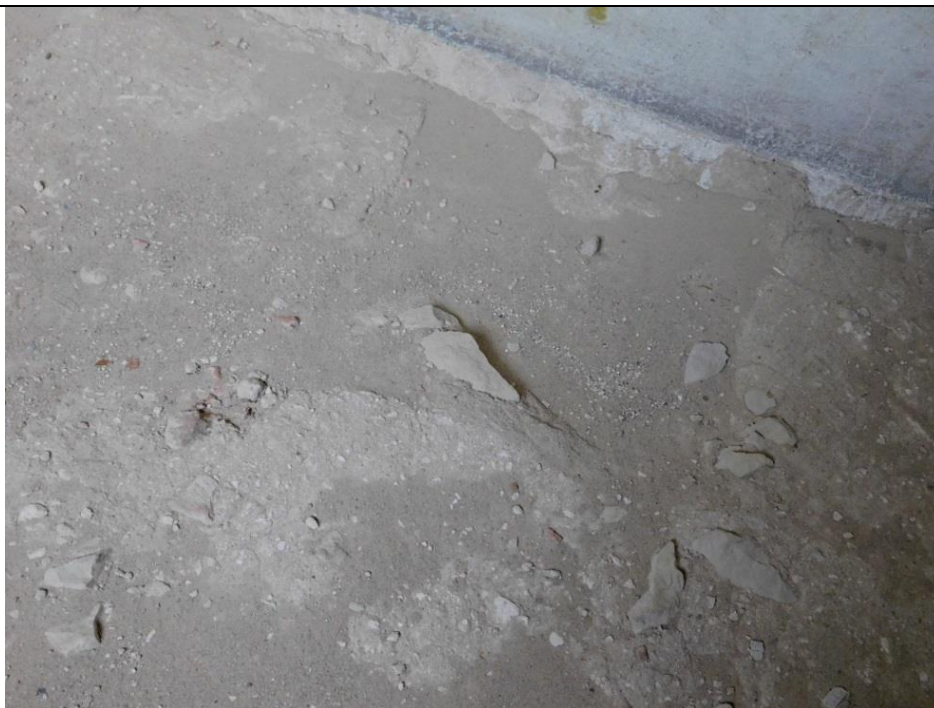
Podlaha severovýchodní části kruchty byla opatřena opukovou dlažbou, která se nedochovala. Její náznak se dochoval jen u paty pilastru vedle vchodu. Zbytek dlažby byl rozebrán a odcizen.

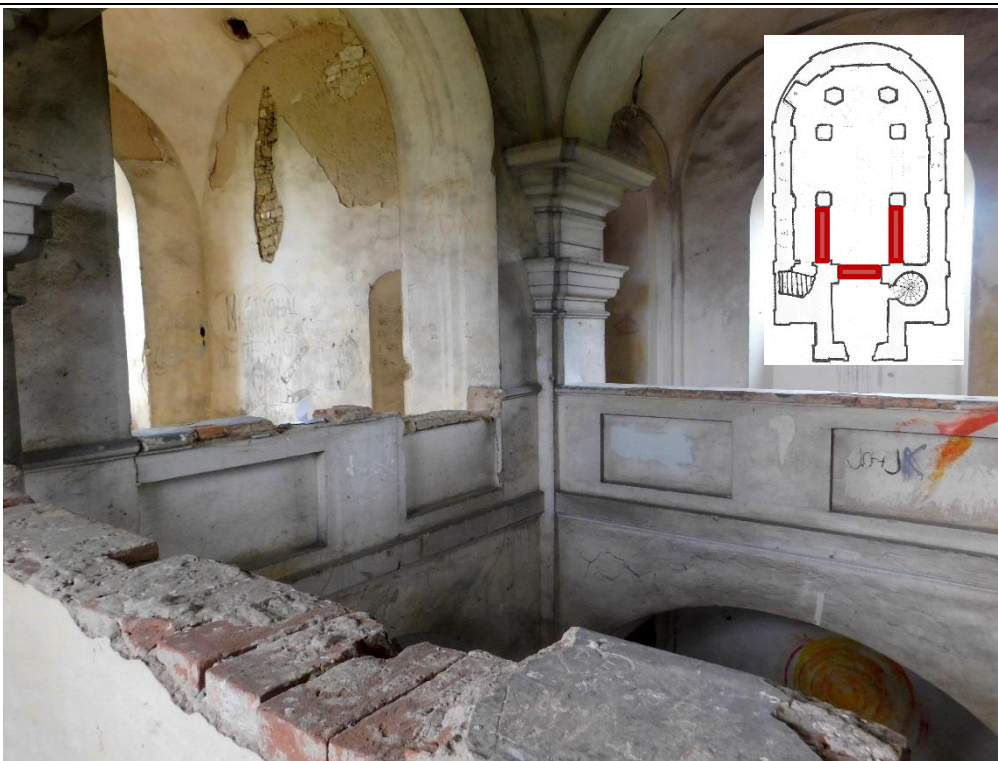
Jednoduché zábradlí zpěvácké tribuny je zděné, přetažené štukovou vrstvou. V pohledu do kostela zábradlí zdobí jen obdélníková pole (vždy dvě na každé straně). Štukové madlo zábradlí z větší části zcela schází, zábradlí vykazuje velké defekty zdiva, graffiti, vrypy, škrábance, propadlá místa.

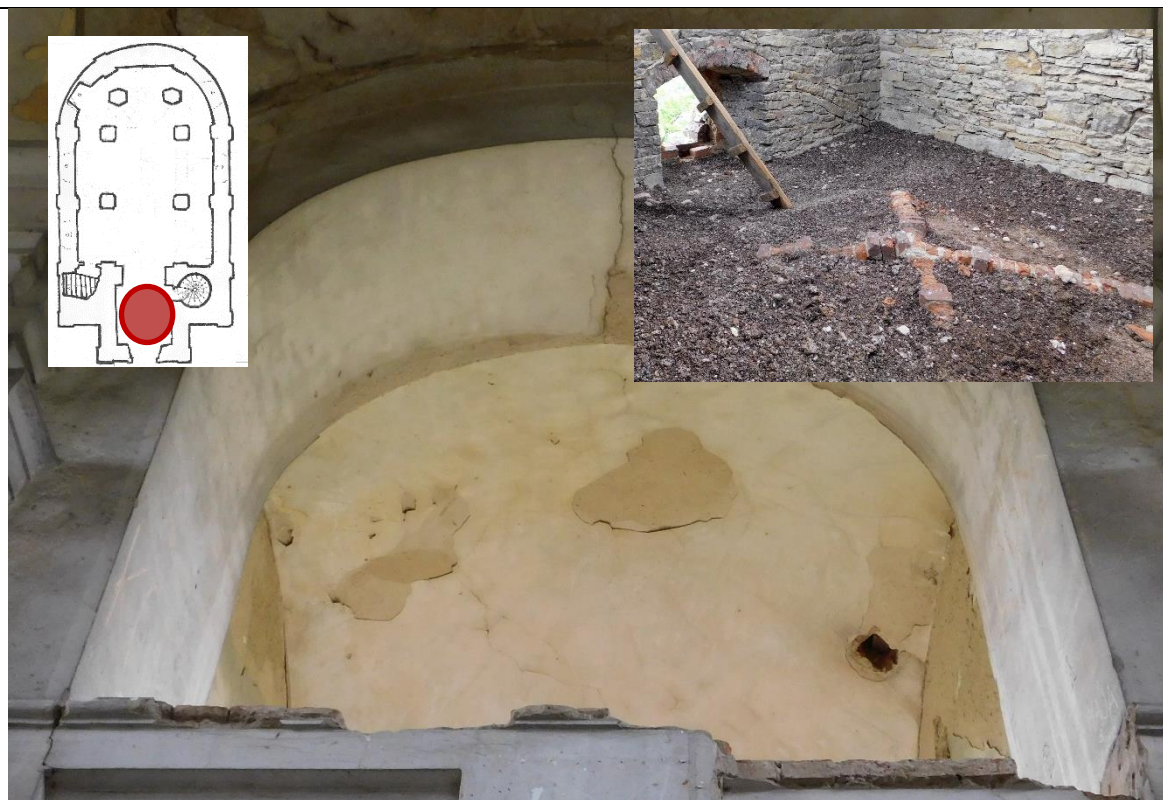
Klenba nad střední částí kruchtou je viditelná i shora, z věže, kde je odkrytý a dobře patrný vrchol křížení nad klenbou. Z použitého křížení je patrné, že klenby nemají klasickou konstrukci placky, ale byly konstruované jako křížová klenba bez hran v diagonálách, čímž se docílilo kupolovitěho efektu tzv. české placky.

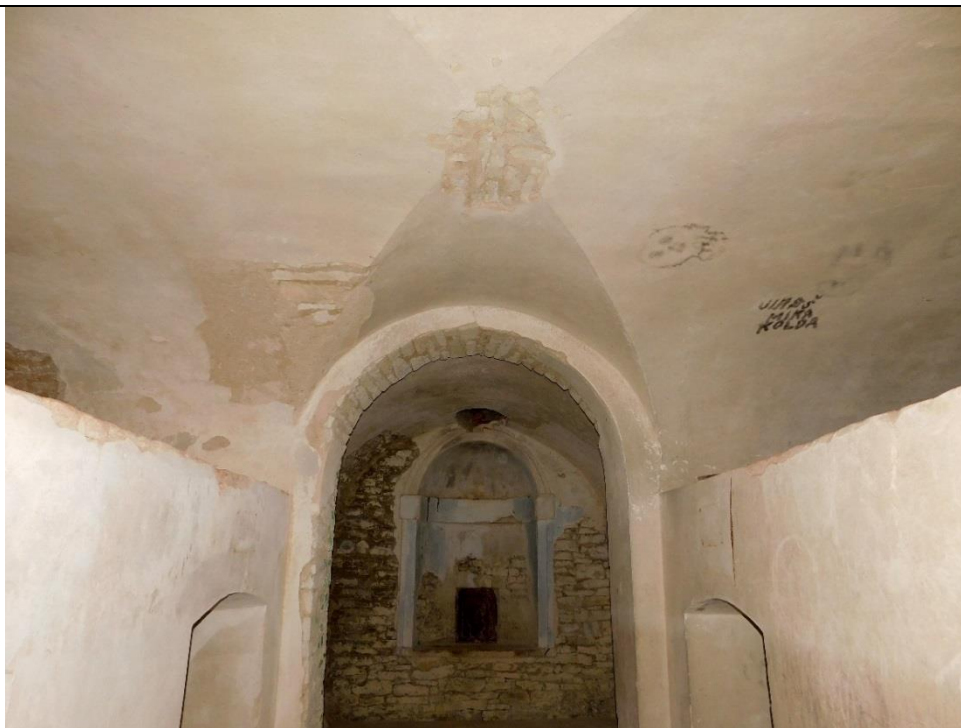
Krypta je zaklenutá spojenou soustavou valených kleneb s dvěma přisedlými křížovými klenbami nad centrální chodbou.

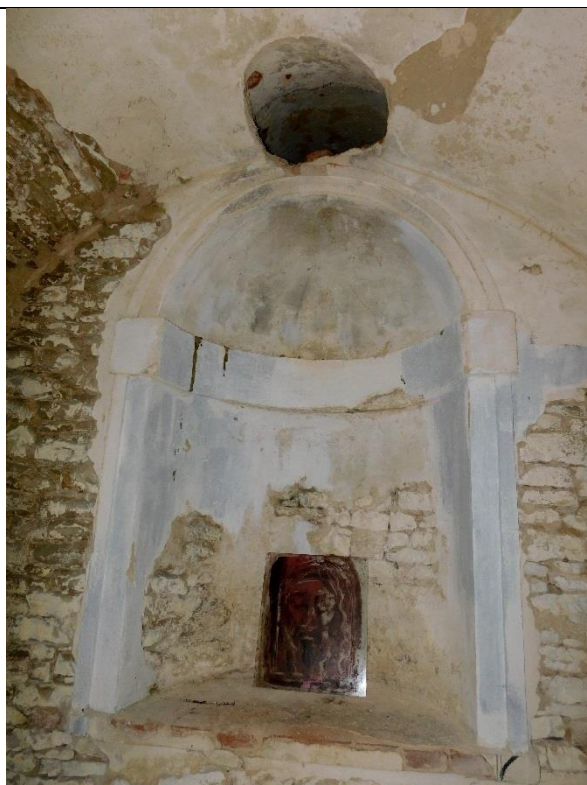
Krypta je ukončená zaklenutým presbytářem, na jehož zadní stěně se nachází nika, sloužící původně pravděpodobně jako svatostánek.

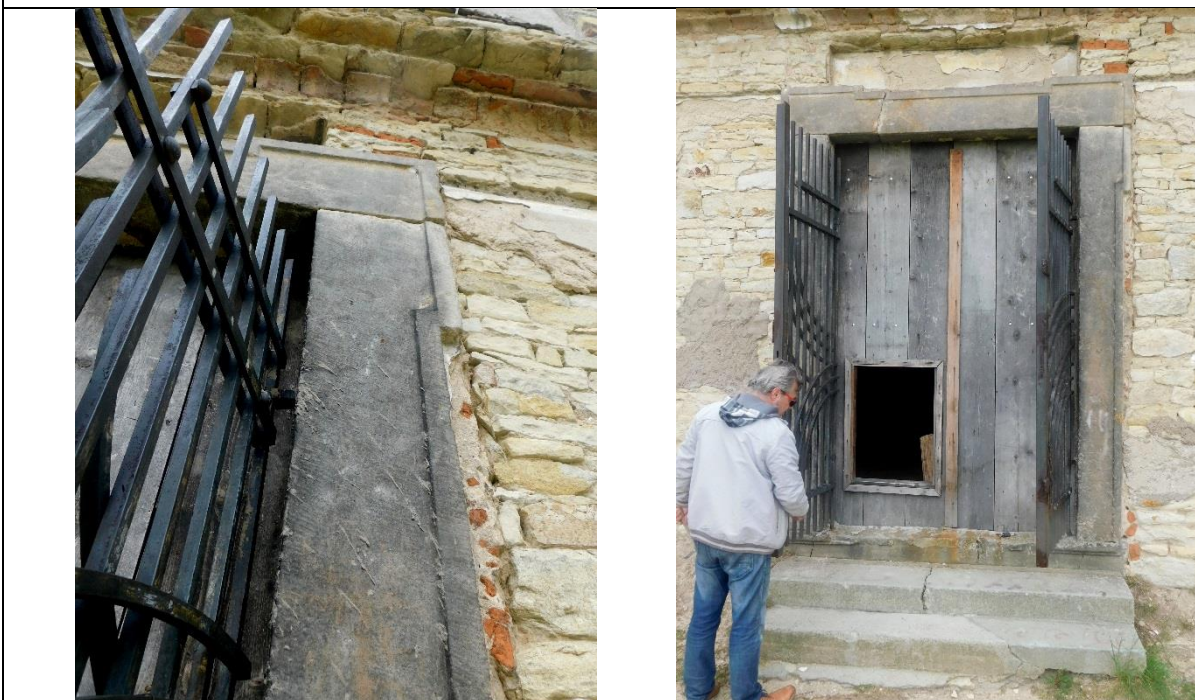
Hlavní vstup do kostela tvoří kamenné ostění z jemně až středně zrnitého pískovce, opatřené dvoukřídlými mřížemi a nepůvodními, dvoukřídlými dveřmi. Ke vchodu vede dvoustupňové betonové schodiště. Pravděpodobně se jedná o druhotné použití, portál byl zřejmě vybudován v jedné z přestaveb objektu.

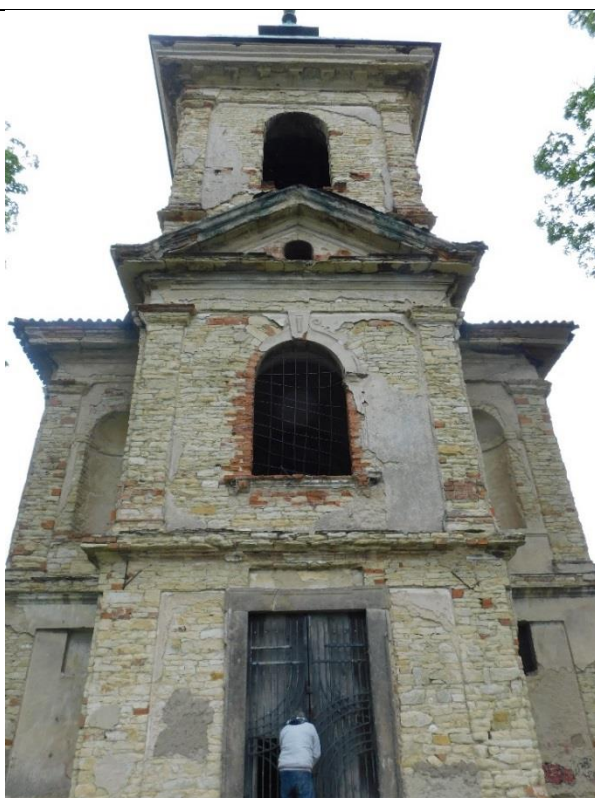
Průčelí kostela s rizalitem, přecházející do masivní hranolové věže. Horizontálně je průčelí trojosé, první osu odděluje výrazná římsa, druhá nese nad římsou trojúhelníkový tympanon s kruhovým otvorem. Průčelí je a bocích členěny nikami a lizénovými rámci. Nad hlavním vchodem se nachází půlkruhové okno, kopírující tvar oken hranolové věže. Fasáda byla původně pojednaná velmi střízlivě, důraz byl kladen na architektonické členění.

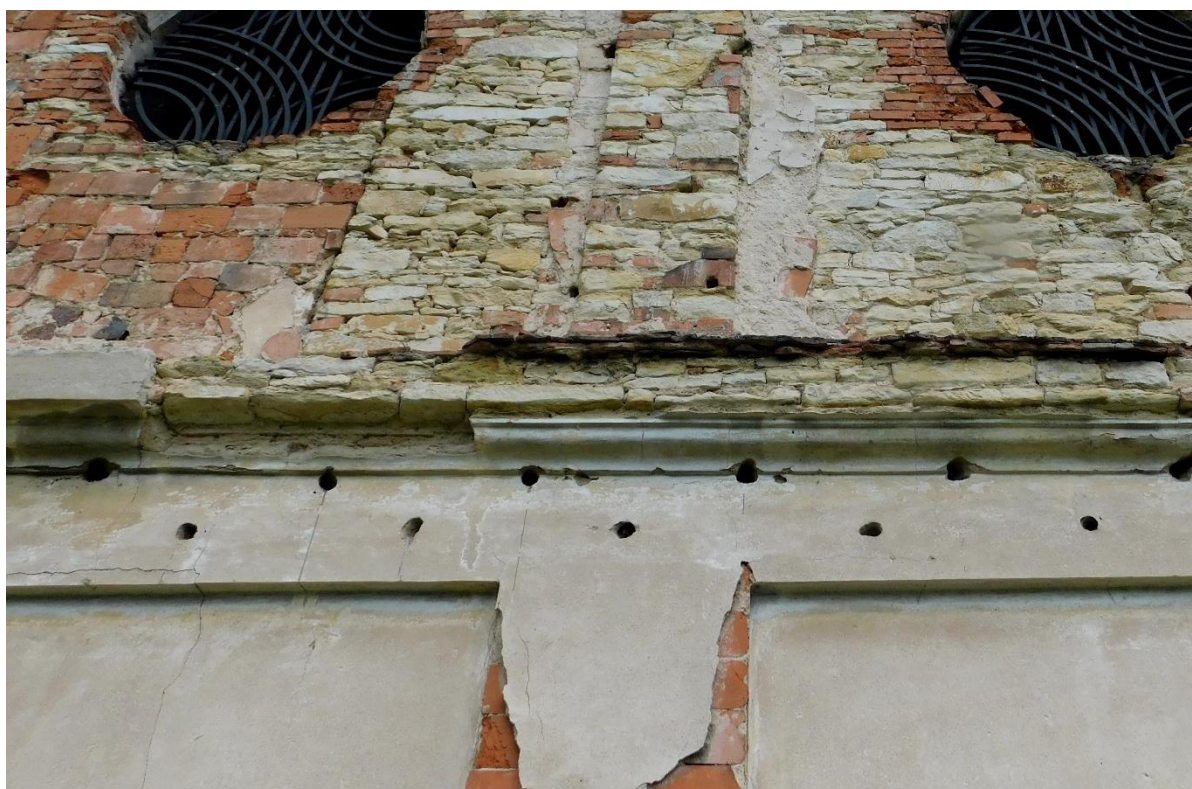
Okolo celého objektu probíhá nad lizénovými rámci bankálová římsa. Římsa se stupňovitou profilací byla vytvořena z lomového opukového zdiva přetaženého románským cementem. Římsa je v dnešní době v havarijním stavu, její modelace je nezřetelná. Původní modelace z taženého románského cementu se zachovalo jen v nezřetelných náznacích (např. v závěru kostela). Prvek nemá modelaci, zdivo je nesoudržné, destruované. Patrné jsou otvory po železobetonové injektáži.

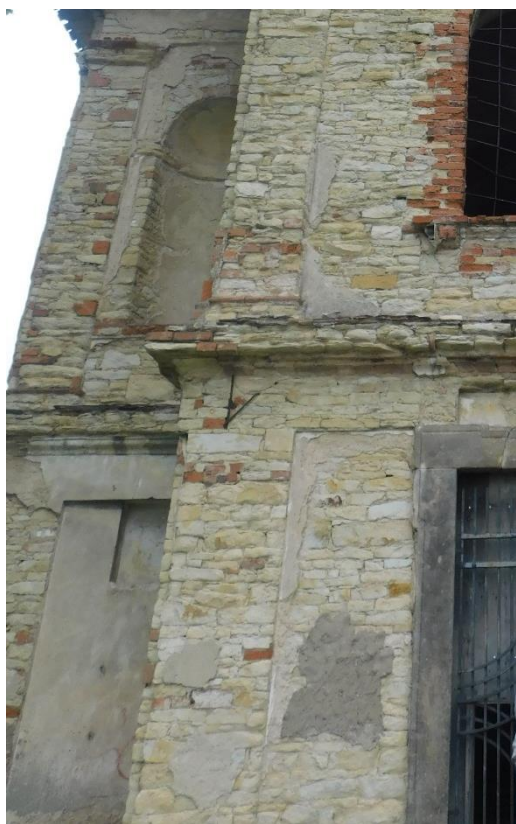
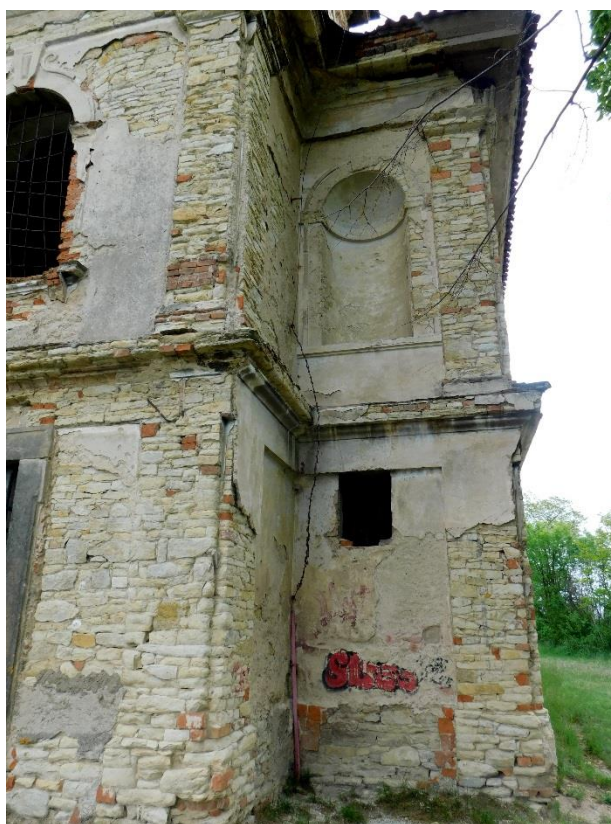
Optické členění fasády 1NP zajišťovaly hladké lizénové rámce. Na rizalitu věže je patrný velký lizénový rámec okolo hlavního vchodu a dva boční rámce rohové rámce se dvěma otvory v horní třetině. Pravý otvor je proražený, levý slepý. Lizény kopírují tvarosloví a šířku dvojitých nárožních pilastrů 2NP. Na rizalitu se dochovaly obrysy lizén, zdivo je zde obnažené a původní omítka zbyla jen v nepatrných fragmentech. Na levé straně se dochovala i část omítky lizénového rámce na pravé straně se dochovaly fragmenty omítky v horní části. Prvek je jinak zcela poškozený, patrný jen ve zdivu.

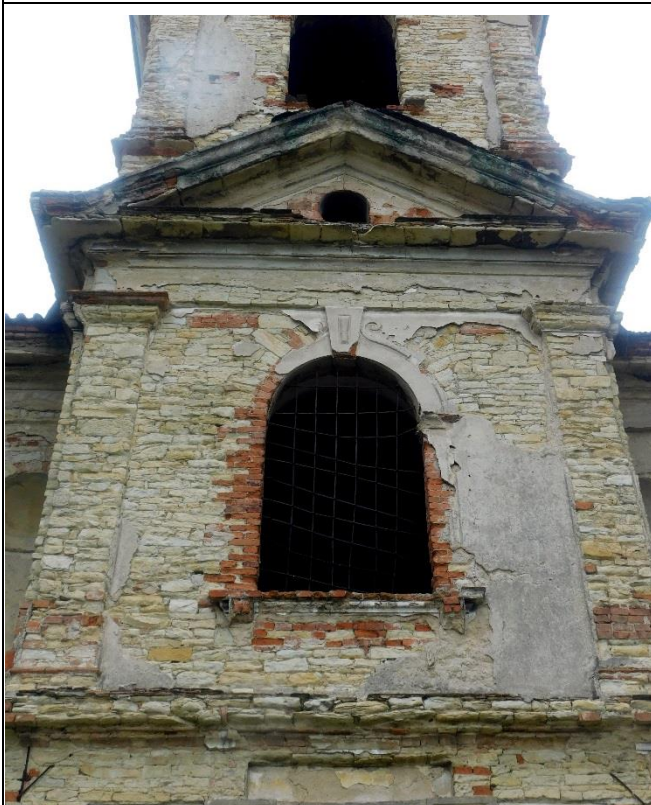
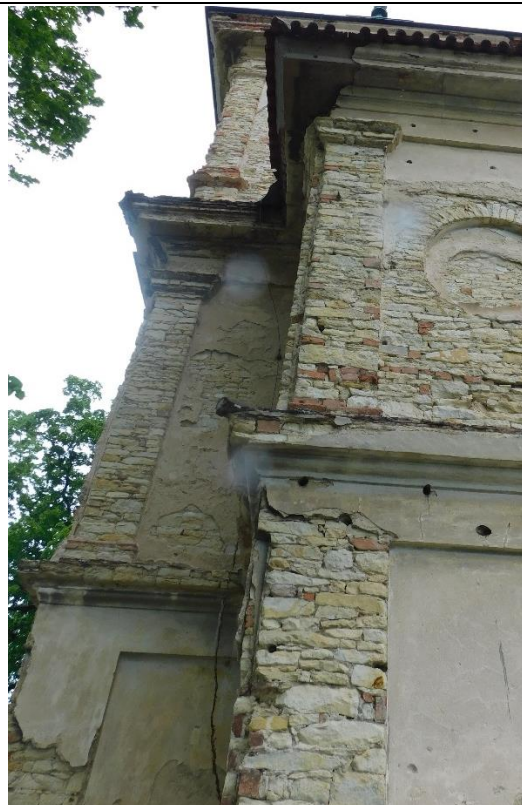
Nároží fasády průčelí druhého nadzemního podlaží bylo opatřeno čtyřmi dvojitými nárožními pilastry s několikastupňovými toskánskými hlavicemi a prstenci nad patkami. V dnešní době na pilastrech není omítka, jen odhalené zdivo. Profilace hlavic je z větší části zcela zničená, prstence jsou naznačené jen ve zdivu. Štuková vrstva se dochovala jen v malých fragmentech (např. na hlavicích vpravo vedle půlkruhového okna). Prvek je v havarijním stavu.

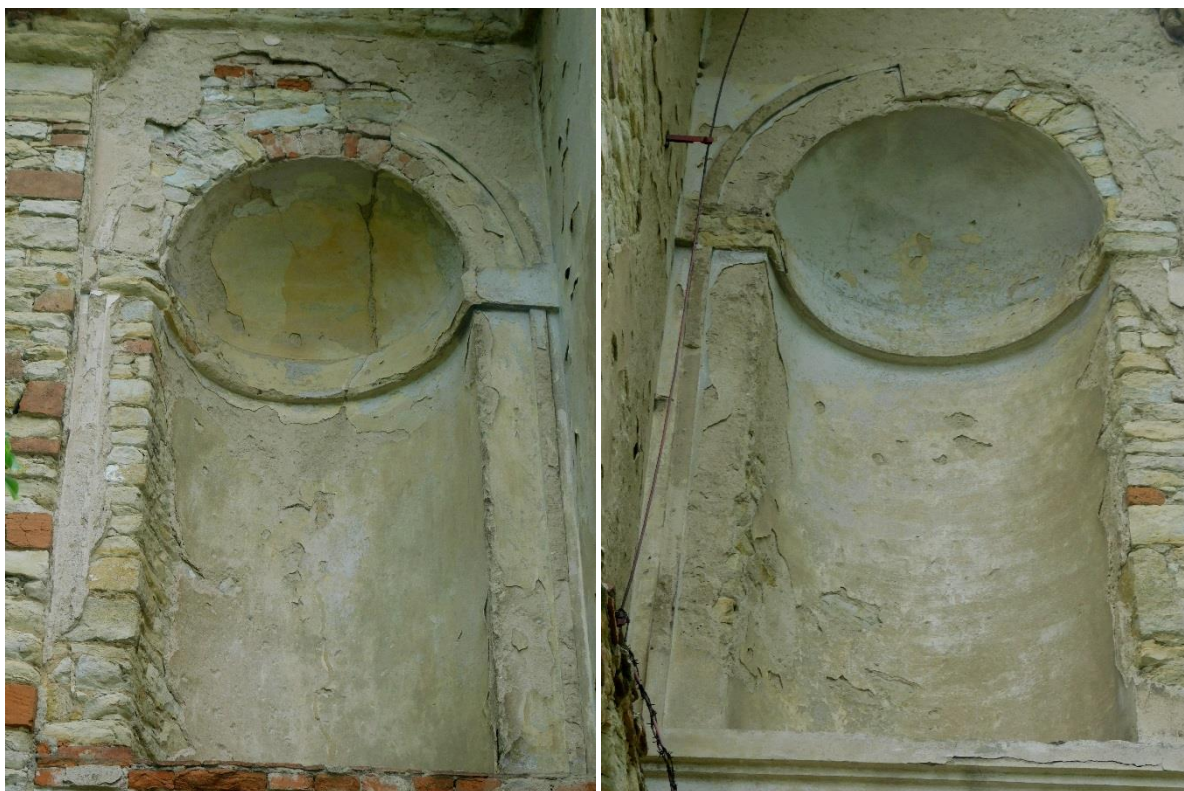
V průčelí po obou stranách vedle rizalitu věže jsou umístěny půlválcové niky zaklenuté konchami. Niky jsou jednoduché, jejich dekorativní prvek představuje pouze římsa dělící konchu od válce niky. Plastická modelace ostění se dochovala na vnitřní straně obou nik, jednalo se o jednoduše profilovaný rámec bez ozdob. V konchách se dochovaly zbytky původní štukové omítky s v barevném odstínu žlutého okru a náznaky světle modré omítky. Oba prvky jsou poškozené, chybí modelace hran, zdivo je obnažené.

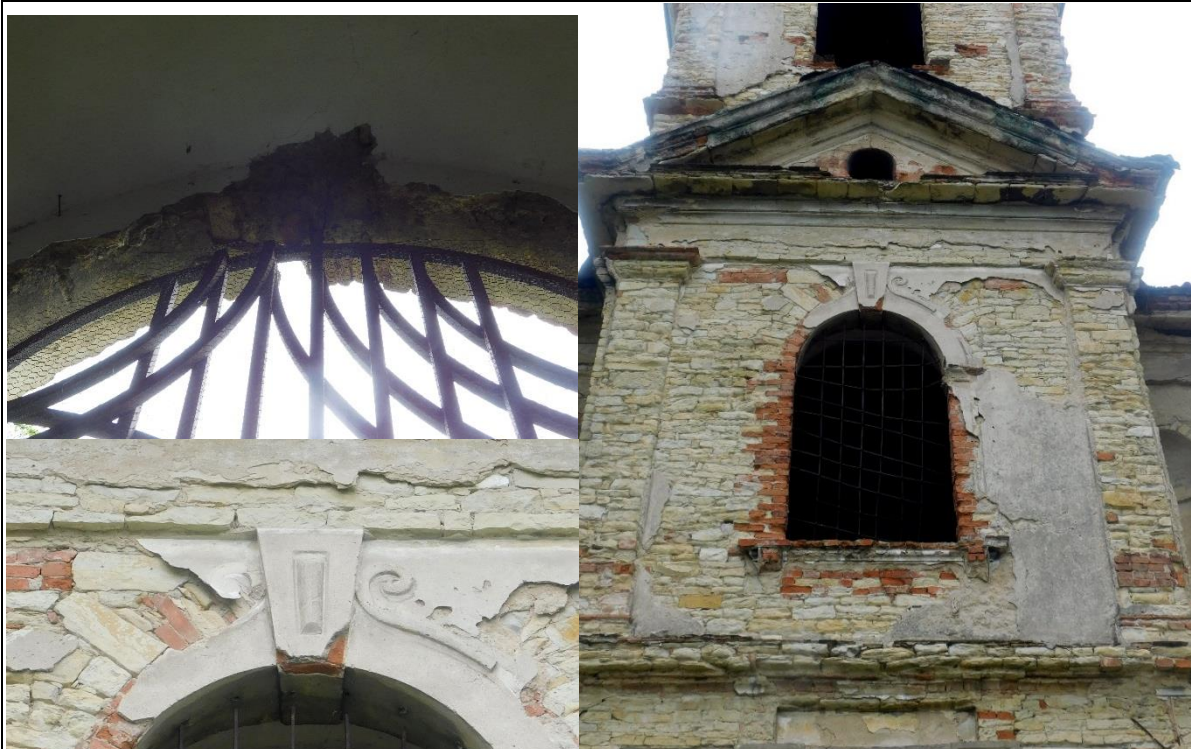
Na rizalitu věže v 2NP je dominantním prvkem obloukové okno s mříží. Pod oknem zachované zbytky zděného, několikastupňového parapetu. Okno bylo lemované dekorem z taženého románského cementu, nad oknem se zachoval zvýrazněný klenák s geometrickou ozdobou. Po stranách byl klenák zdobený jednoduchými volutami. Zachoval se pouze dekor na pravé straně s náznakem obruby štukového ostění. Okno je opatřeno mříží. Z vnitřní i vnější strany je obnažené zdivo, schází detaily modelace, hrany, zdivo je silně erodované.

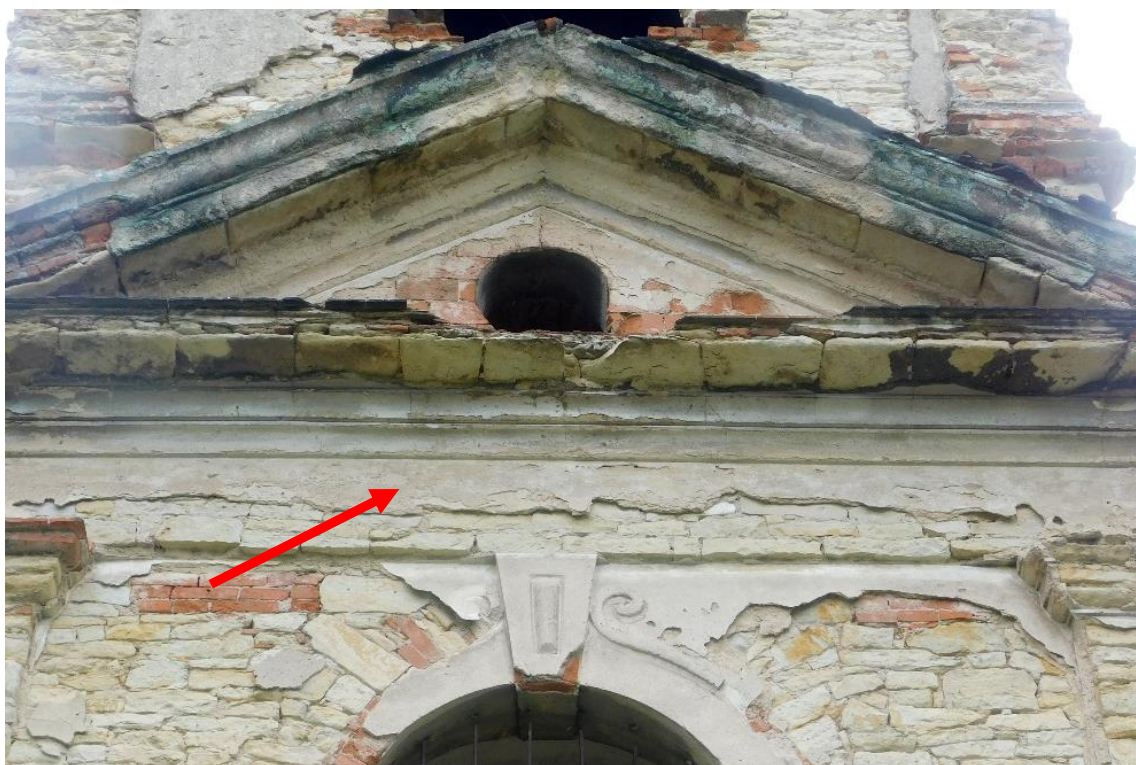
Mezi oknem a tympanonem rizalitu věže se zachoval zbytek nadokenní římsy. Jednalo se o klasickou římsu s hladkým vlysem. Pod tympanonem se zachovaly zbytky modelace odstupňování římsy z taženého románského cementu, zbytky štukové omítky se dochovaly i na vlysu. Prvek je jinak v havarijním stavu, smíšené zdivo je z velké části obnažené. Zdá se, že vlys byl hladký bez ozdob, nedochovaly se žádné stopy případného dekoru.

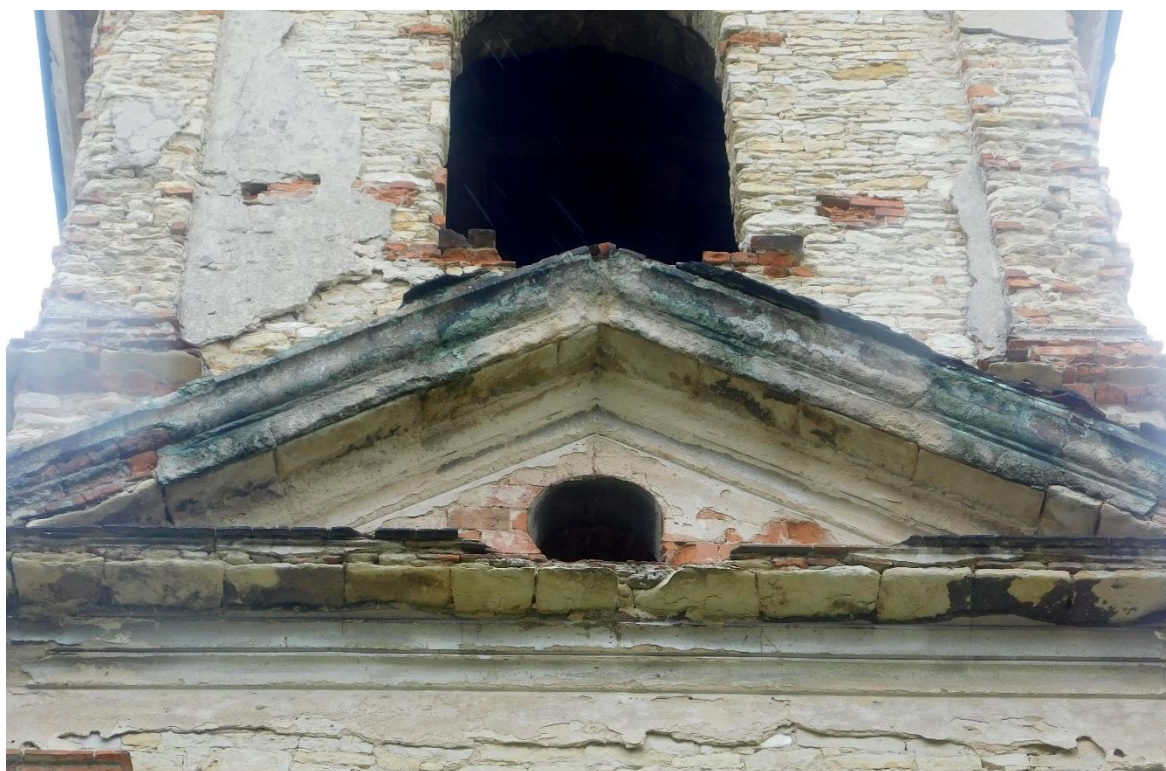
Nad oknem průčelí je 2NP opticky ukončeno trojúhelníkovým tympanonem s kruhovým otvorem ve středu. Tympanon má několikanásobné odstupňování, jinak byl hladký, zastřešený prejzami. V dnešní době je prvek v havarijním stavu, zdivo je obnažené, průvodní štuková omítka na bázi románského cementu se zachovala jen ve fragmentech, patrné jsou mechy, vysolení, skvrny, podmáčení v místech zatékání dešťové vody.

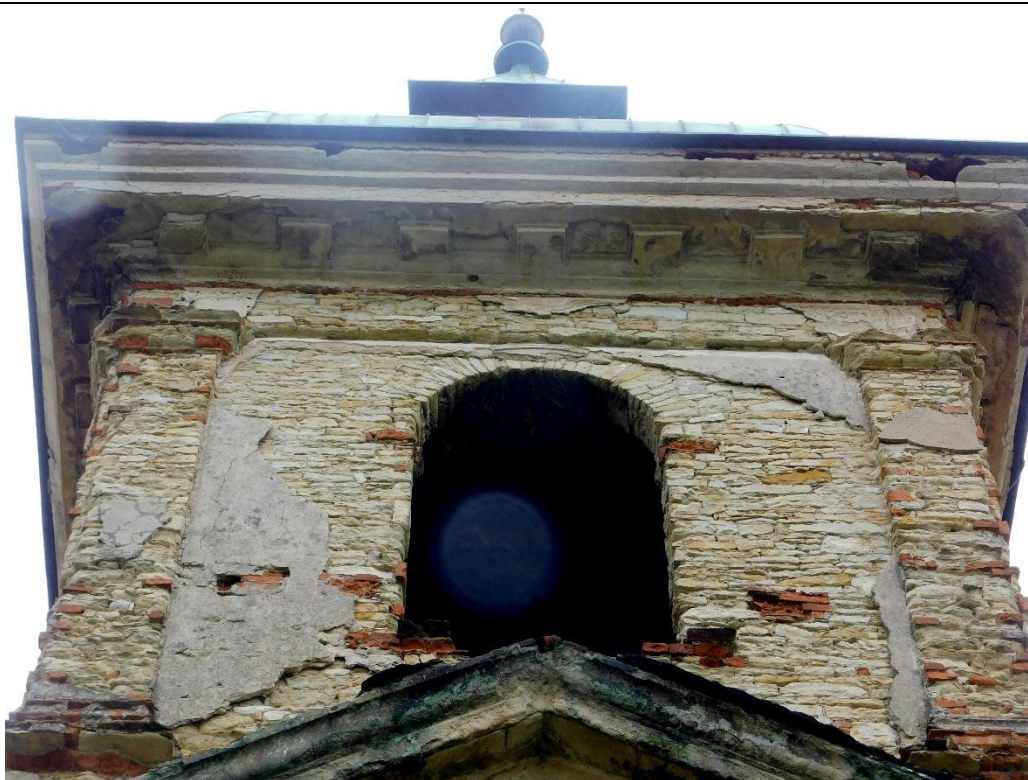
Lokalita / Obec: Liběchov	Okres / Kraj okres Mělník, Středočeský kraj
Objekt: Kostel sv. Ducha	Čp. (č.or., č. par.), jiná lokalizace st. č. 56 katastrální území: Liběchov
Evidenční číslo kulturní památky v ÚSKP 24923/2-1340	Zkoumaná část objektu: Fasáda – věž
Prvek: pilastry věže 8ks	Kód prvku: SE – 08
Materiál: Smíšené zdivo, vápenná štuková omítka	Rozměry: š: cca 70cm v: cca 440cm
Zpracoval: Tomáš Střítežský, Milada Střítežská	Datum akce: květen 2019

Hranolová věž čtvercového půdorysu je ze všech čtyř stran orámovaná nárožními pilastry s prstenci u patek a profilovanými, odstupňovanými toskánskými hlavicemi. Všechny pilastry jsou v dnešní době v havarijním stavu, nedochovala se původní omítka, zdivo je obnažené, na mnoha místech silně erodované, pilastry postrádají většinu modelace. Občas jsou patrné fragmenty zdiva.

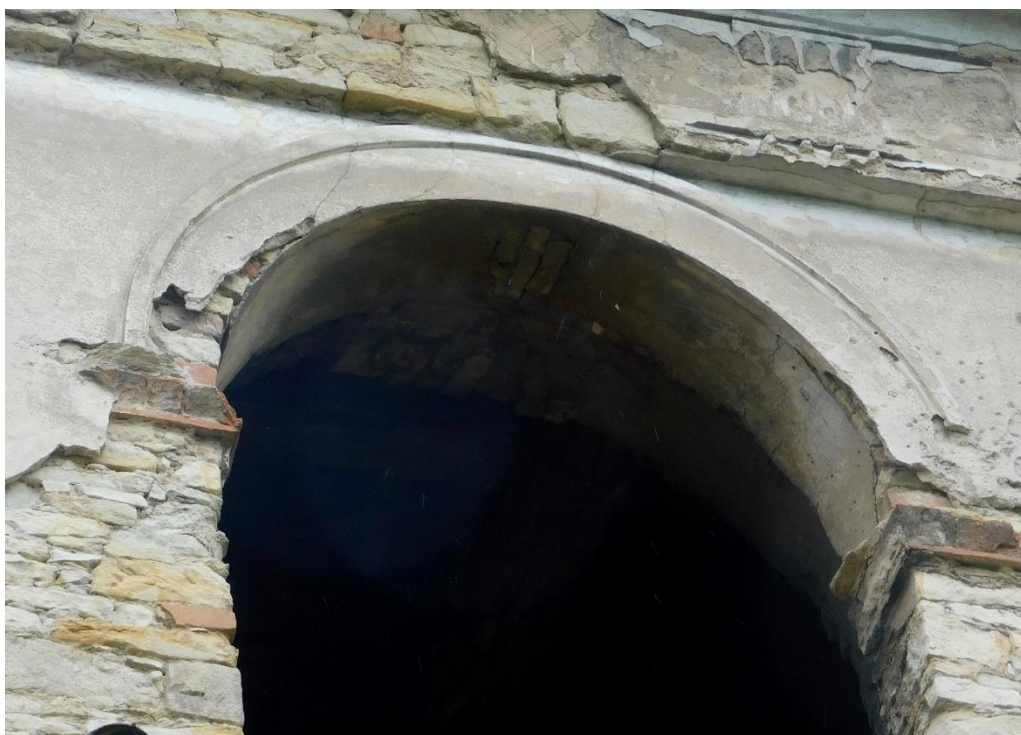
Lokalita / Obec: Liběchov	Okres / Kraj okres Mělník, Středočeský kraj
Objekt: Kostel sv. Ducha	Čp. (č.or., č. par.), jiná lokalizace st. č. 56 katastrální území: Liběchov
Evidenční číslo kulturní památky v ÚSKP 24923/2-1340	Zkoumaná část objektu: Fasáda – věž
Prvek: okna věže 4ks	Kód prvku: SE – 9
Materiál: Smíšené zdivo, vápenná štuková omítka	Rozměry: š: cca 210cm v: cca 300 cm
Zpracoval: Tomáš Střítežský, Milada Střítežská	Datum akce: květen 2019

Věž byla osvětlená čtyřmi obloukovými okny, která silně utrpěla po požáru. Z vnitřní strany omítka zcela schází a erodovaný materiál je silně narušený. Zvenčí se dochovaly fragmenty omítky a jednoduchého dekoru z taženého štku na bázi románského cementu. Okna byla původně orámovaná hladkou šambránou s naznačenými patkami.

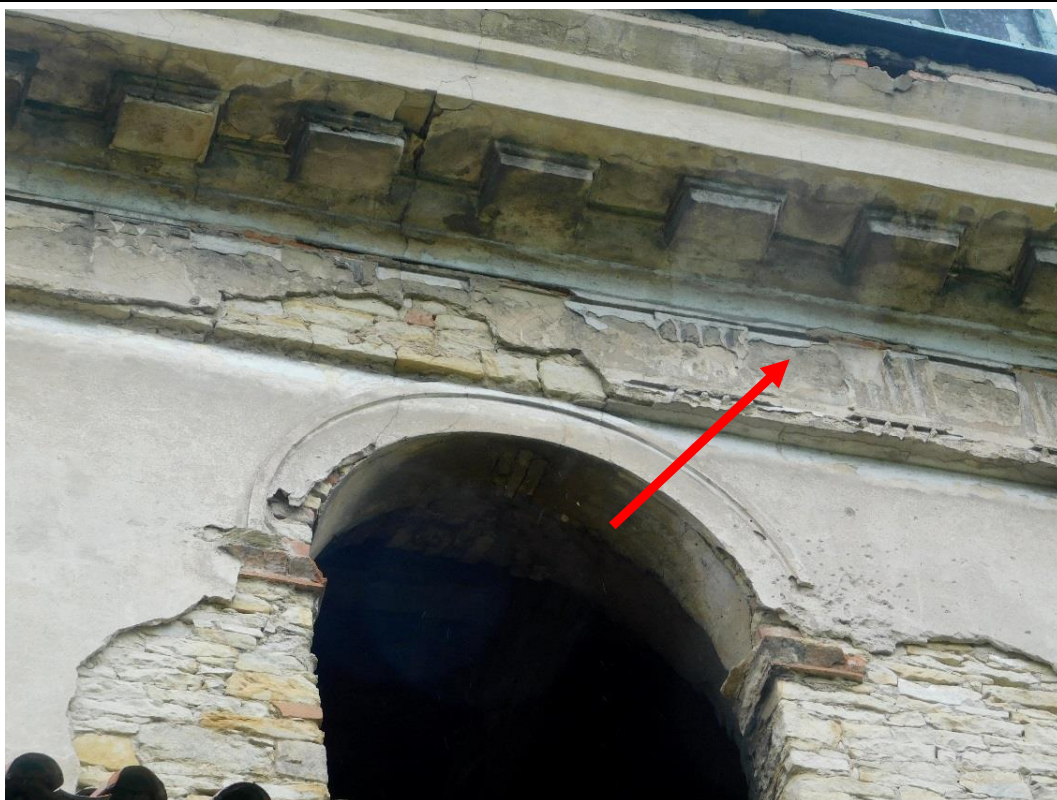
Lokalita / Obec: Liběchov	Okres / Kraj okres Mělník, Středočeský kraj
Objekt: Kostel sv. Ducha	Čp. (č.or., č. par.), jiná lokalizace st. č. 56 katastrální území: Liběchov
Evidenční číslo kulturní památky v ÚSKP 24923/2-1340	Zkoumaná část objektu: Fasáda – věž
Prvek: korunní římsa s triglyfy	Kód prvku: SE – 10
Materiál: Smíšené zdivo, vápenná štuková omítka	Rozměry: š: cca 28m v: cca 50 cm
Zpracoval: Tomáš Střítežský, Milada Střítežská	Datum akce: květen 2019

Nad okny věže probíhá po celém obvodu korunní římsa, která byla původně zdobená triglyfy na vlysu, jak je patrné z dochovaných zlomků na severovýchodní straně věže. Většina původní omítky se nedochovala, zdivo je silně erodované, jsou patrné trhliny, stopy vlhkosti a vysolení. Triglyfy se dochovaly pouze na severovýchodní straně fasády.

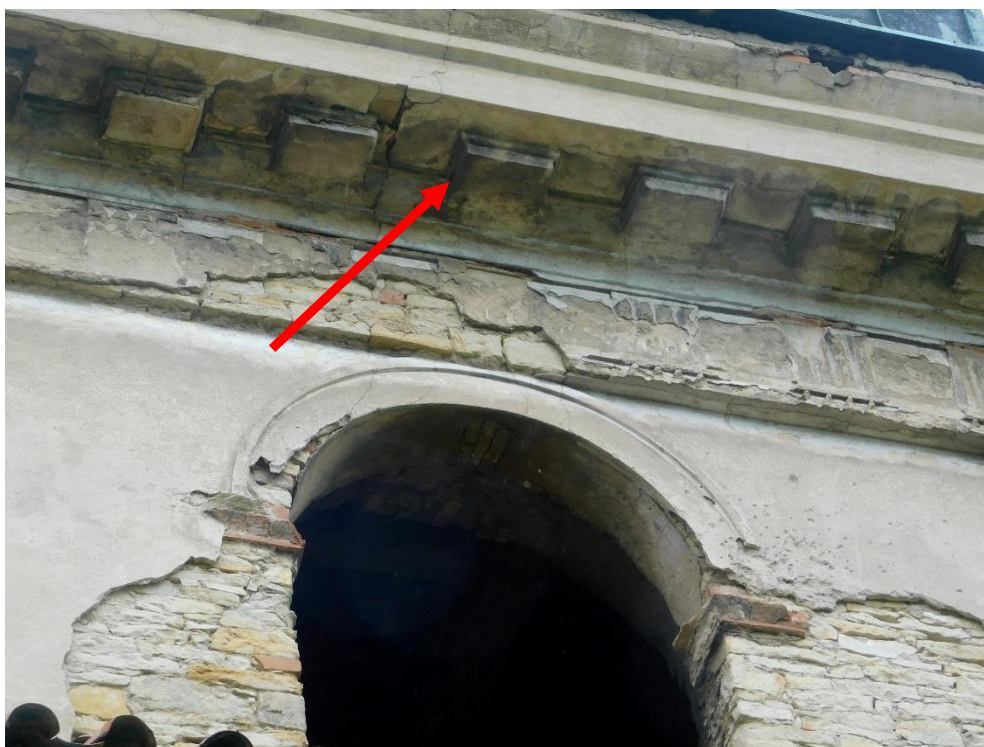
Lokalita / Obec: Liběchov	Okres / Kraj okres Mělník, Středočeský kraj
Objekt: Kostel sv. Ducha	Čp. (č.or., č. par.), jiná lokalizace st. č. 56 katastrální území: Liběchov
Evidenční číslo kulturní památky v ÚSKP 24923/2-1340	Zkoumaná část objektu: Fasáda – věž
Prvek: korunní římsa	Kód prvku: SE – 11
Materiál: Smíšené zdivo, vápenná štuková omítka	Rozměry: š: cca 28m v: cca 55 cm
Zpracoval: Tomáš Střítežský, Milada Střítežská	Datum akce: květen 2019

Nad okny věže probíhá po celém obvodu korunní konzolová římsa. Jednotlivé konzoly se zachovaly ve velmi špatném stavu, je patrné promáčení, vysolení, prasklin, odlupování svrchních vrstev a nesoudržnost materiálu. V některých místech části římsy schází. Prvek je v havarijním stavu.

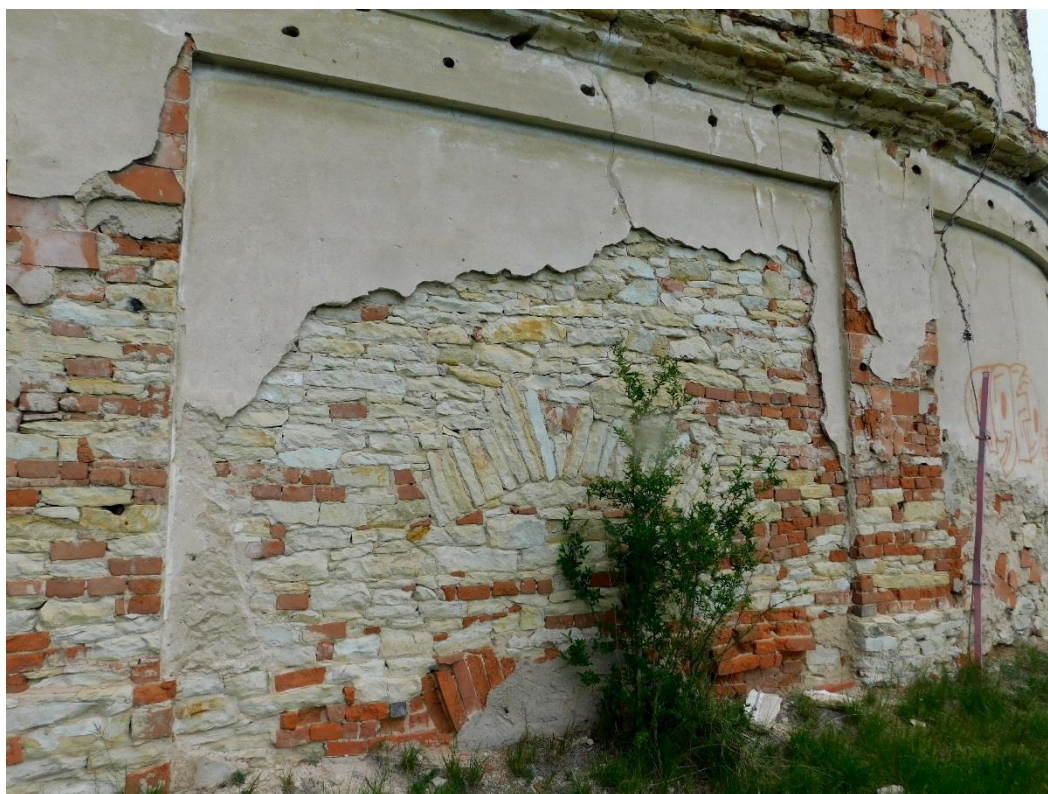
Lokalita / Obec: Liběchov	Okres / Kraj okres Mělník, Středočeský kraj
Objekt: Kostel sv. Ducha	Čp. (č.or., č. par.), jiná lokalizace st. č. 56 katastrální území: Liběchov
Evidenční číslo kulturní památky v ÚSKP 24923/2-1340	Zkoumaná část objektu: Fasáda
Prvek: lizénové rámce 1NP	Kód prvku: SE – 12
Materiál: Smíšené zdivo, vápenná štuková omítka	Rozměry: š: cca 60 m v: cca: 3,5m
Zpracoval: Tomáš Střítežský, Milada Střítežská	Datum akce: květen 2019

V prvním podlaží je jihozápadní fasáda pojednaná jednoduchými lizénovými rámci. Rámce nestejně šířky symetricky kopírují průběh polí a pilastrů 2NP. Ve vpadlých polích byla původně nad terénem umístěná okna z hrobky, nyní zazděná. Patrné jsou odlehčovací oblouky nad okny. Lizénové rámce jsou silně poškozené, zbytky omítek se zachovaly především pod bankálovou římsou. Lizény jsou narušeny železobetonovou injektáží, zdivo je na mnoha místech silně erodované. Prvek je v havarijním stavu.

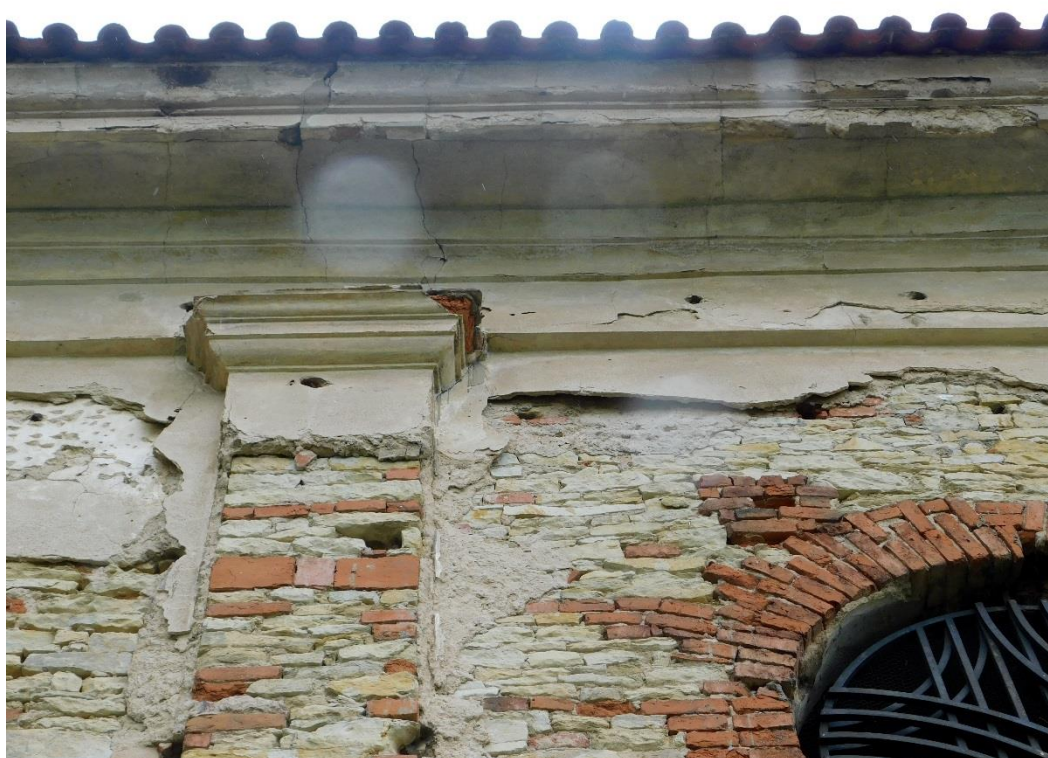
Lokalita / Obec: Liběchov	Okres / Kraj okres Mělník, Středočeský kraj
Objekt: Kostel sv. Ducha	Čp. (č.or., č. par.), jiná lokalizace st. č. 56 katastrální území: Liběchov
Evidenční číslo kulturní památky v ÚSKP 24923/2-1340	Zkoumaná část objektu: Fasáda
Prvek: pilastry 2NP	Kód prvku: SE – 13
Materiál: Smíšené zdivo, vápenná štuková omítka	Rozměry: š: cca 70cm v: cca 440cm
Zpracoval: Tomáš Střítežský, Milada Střítežská	Datum akce: květen 2019

Ve druhém nadzemním podlaží je fasáda symetricky členěna do polí pomocí pilastrů s toskánskými hlavicemi a prstenci ve spodní části dřívků. Nejlépe se zachovaly hlavice druhého a třetího pilastru na jihozápadní fasádě zleva, kryté lépe korunní římsou. Částečně zachovaná hlavice se nachází na pravé straně závěru kostela. Většina ostatních pilastrů je v havarijním stavu. Dřívky pilastrů tvoří odhalené zdivo, omítka se zachovala jen ve fragmentech. U dvou zachovaných hlavic je dobře patrná modelace i s detaily. Na pilastrech jsou patrné otvory po železobetonové injektáži.

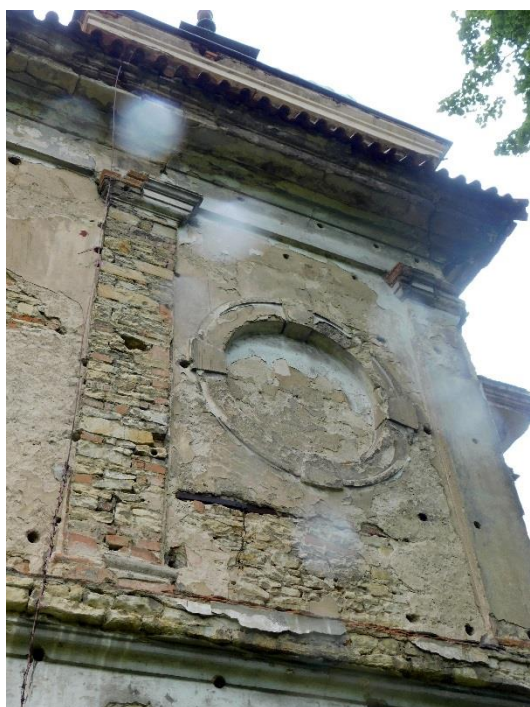
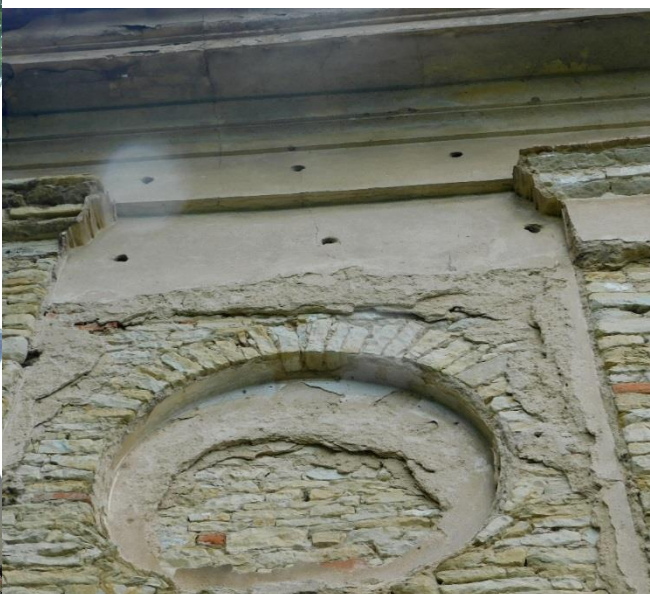
Lokalita / Obec: Liběchov	Okres / Kraj okres Mělník, Středočeský kraj
Objekt: Kostel sv. Ducha	Čp. (č.or., č. par.), jiná lokalizace st. č. 56 katastrální území: Liběchov
Evidenční číslo kulturní památky v ÚSKP 24923/2-1340	Zkoumaná část objektu: Fasáda 2NP
Prvek: slepá okna 2 NP	Kód prvku: SE – 14
Materiál: Smíšené zdivo, vápenná štuková omítka	Rozměry: vnější průměr: cca 220cm, vnitřní průměr cca 160cm
Zpracoval: Tomáš Střítežský, Milada Střítežská	Datum akce: květen 2019

Z důvodu zachování architektonické symetrie byla zcela vlevo na jihozápadní fasádě a vpravo na severovýchodní fasádě vytvořena slepá okna, která kopíruje tvarosloví ostatních kulatých oken kostela. Omítka ani štukové detaily slepého okna jihozápadní fasády se nedochovaly, obnažené zdivo jen zachovalo základní tvar. Prvek je v dnešní době v havarijním stavu. Naopak, slepé okno severovýchodní fasády jeví menší známky poškození a je na něm dobře patrná i původní štuková modelace, zahrnující šambránu a zvýrazněné klenáky.

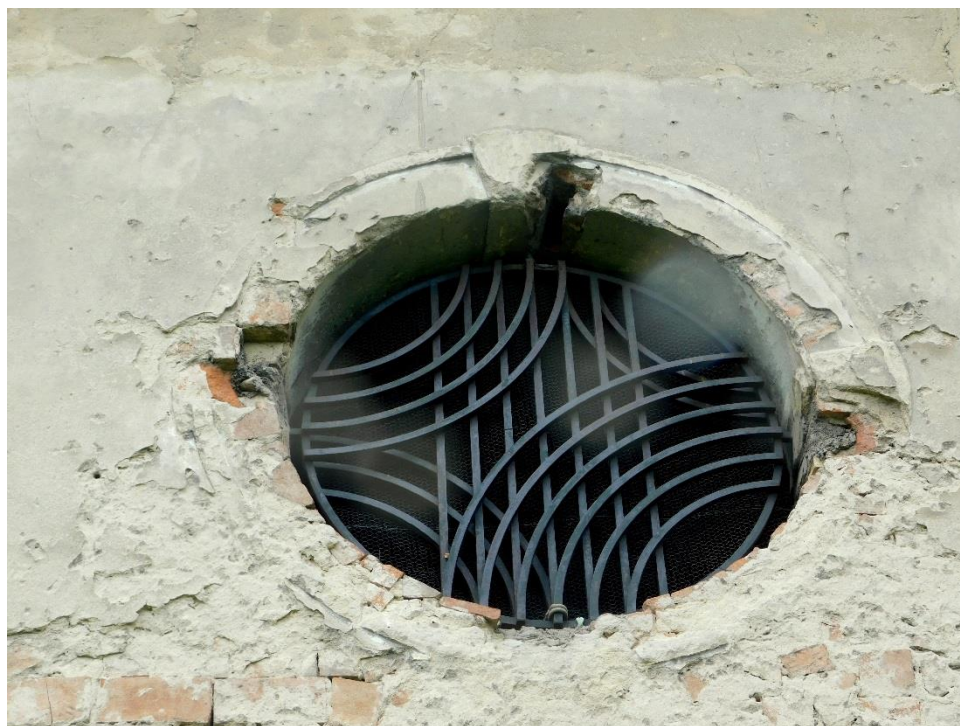
Lokalita / Obec: Liběchov	Okres / Kraj okres Mělník, Středočeský kraj
Objekt: Kostel sv. Ducha	Čp. (č.or., č. par.), jiná lokalizace st. č. 56 katastrální území: Liběchov
Evidenční číslo kulturní památky v ÚSKP 24923/2-1340	Zkoumaná část objektu: Fasáda 2NP
Prvek: kulatá okna 2 NP	Kód prvku: SE – 15
Materiál: Smíšené zdivo, vápenná štuková omítka	Rozměry: vnější průměr: cca 220cm, vnitřní průměr cca 160cm
Zpracoval: Tomáš Střítežský, Milada Střítežská	Datum akce: květen 2019

Druhé nadzemní podlaží kostela je osvětleno šesti kruhovými okny, vždy třemi na obou stranách budovy. Okna, dnes opatřená mřížemi mají pravidelný kruhový tvar, zevnitř jsou opatřena hlubokou půlkruhovou špaletou. Zvnějšku byla okna rámovaná štukovým rámcem se zvýšeným okrajem a čtyřmi symetrickými motivy zvýrazněných klenáků. Štukové fragmenty se zachovaly na oknech severovýchodní fasády. Na jihozápadní fasádě jakákoli vnější modelace schází, zdivo okolo oken je obnažené a silně erodované.
