Restaurátorský průzkum a pasportizace
kamenných a štukových prvků kostela
sv. Ducha a Božího hrobu v Liběchově

KVĚTEN 2019

1. Restaurátorský průzkum a pasportizace
kamenných prvků interiéru kostela sv. Ducha
v Liběchově

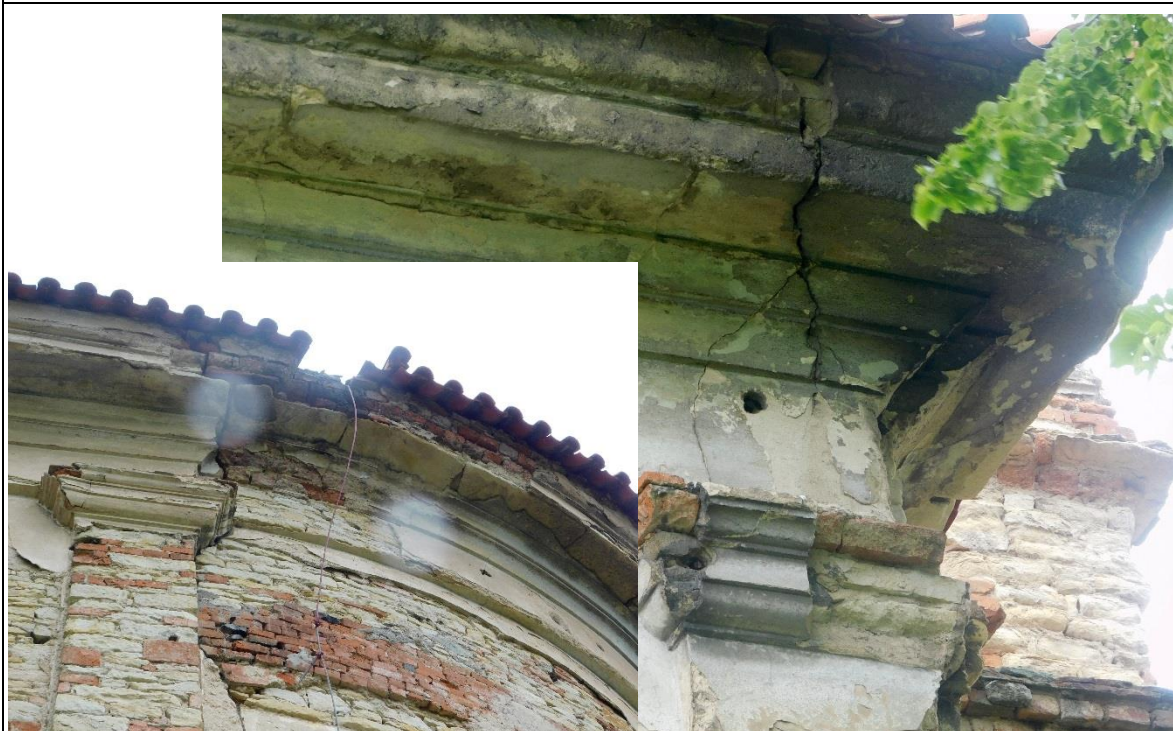
Lokalita / Obec: Liběchov	Okres / Kraj okres Mělník, Středočeský kraj
Objekt: Kostel sv. Ducha	Čp. (č.or., č. par.), jiná lokalizace st. č. 56 katastrální území: Liběchov
Evidenční číslo kulturní památky v ÚSKP 24923/2-1340	Zkoumaná část objektu: Fasáda 2NP
Prvek: korunní římsa 2 NP	Kód prvku: SE – 16
Materiál: Smíšené zdivo, vápenná štuková omítka	Rozměry: cca 60 m v: cca 55 cm
Zpracoval: Tomáš Střítežský, Milada Střítežská	Datum akce: květen 2019

Odstupňovaná korunní římsa, probíhající pod střechou má jednoduchou, několikrát zalomenou profilaci. Díky stavebním přestavbám a celkové výměně střechy římsa několikrát utrpěla. V dnešní době je prvek v havarijní stavu. Na mnoha místech probíhají římsou hluboké trhliny, nejvážněji je římsa poškozená v závěru průběhu jihozápadní fasády, kde je zcela odtržena její spodní část a v místě průběhu hromosvodu schází část střešní krytiny, takže je erodované místo zatěžované i povětrnostními podmínkami a zatékáním dešťové vody.
