**ZPRÁVA O PROVEDENÍ
STAVEBNĚ TECHNICKÉHO PRŮZKUMU
BÝVALÉ PRODEJNY
NA ULICI NÁLEPKOVA 19/35 V BRNĚ-JUNDROVĚ**

Brno, duben 2024

Na základě požadavku objednatele byl proveden stavebně technický průzkum (dále jen STP) části domu na adrese Nálepkova 19/35 v Brně, městské části Jundrov. Přízemí objektu sloužilo převážně jako prodejna, část zaujímá schodiště vedoucí do 2.NP, kde jsou byty. Ve dvorní části je hasičárna. Zkoumány byly pouze prostory prodejny. Nyní je prodejna zrušená a prostor je připraven k rekonstrukci na jiné využití.

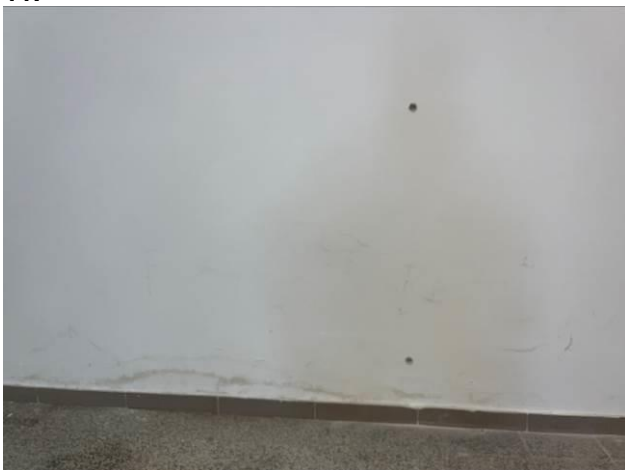
11.

Na zkoumaném zdivu bylo provedeno celkem 10 zkušebních míst, jejichž rozmístění je zřejmé z výkresové dokumentace, kde byly ve 2–3 výškových úrovních nad podlahou odebrány trubkovým sekáčem zkušební vzorky zdiva (cihel plných pálených, výjimečně malty nebo plynosilikátu). Na takto získaných vzorcích byla gravimetrickou metodou zjištěna skutečná hmotnostní vlhkost v %. Místa odběru vzorků jsou postupně na fotografiích č. 5–14.
