STUDIE PROVEDITELNOSTI

V ROZSAHU ZHODNOCENÍ MOŽNOSTI OPRAVY STÁVAJÍCÍ ZDI
PŘÍPADNÉ REALIZACE NOVÉ KONSTRUKCE OPĚRNÉ ZDI

parc. č. 209, k.ú. Křeslice
UL. Ke Kovárně, Křeslice – Praha 10

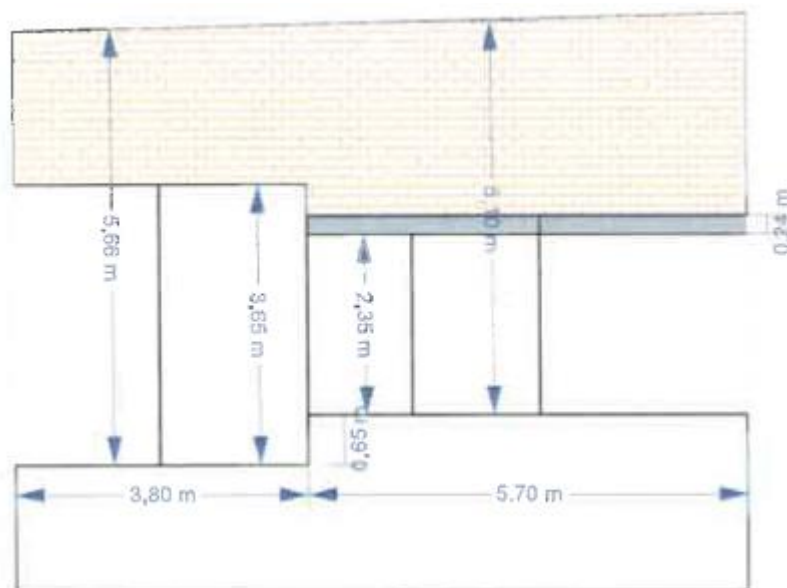
Obr. 3 Schématický náčrt zdi

- Výška zdi se pohybuje v rozmezích 5,1 – 5,65 m
- Přístupná část zdi má délku 9,5 m
- 3,8 m od začátku přístupné části zdi na VSV se nachází terénní stupně výšky 0,65 m
- V této části zdi je výška konstrukce z kamenné rovnaniny s jílovitým pojivem 3,65 m
- V této části zdi je výška konstrukce z cihelné vyzdívky 2,05 m
- V navazující části přibližně od terénního schodu je výška konstrukce z kamenné rovnaniny s jílovitým pojivem 2,35 m
- Nad sníženou částí konstrukce z kamenné rovnaniny s jílovitým pojivem se nachází betonová převážka o výšce 0,24 m
- V této části zdi je výška konstrukce z cihelné vyzdívky 2,65 m
- Tloušťka konstrukce z kamenné rovnaniny s jílovitým pojivem byla pod betonovou převážkou v místě s vypadaným kamenivem zdokumentována na 0,65 m
