místo : k.ú. Liblice st.p. 204	
projektant : Horák Jaromír	název : Prodejna a fit centrum - č.p. 152		
	obsah : hromosvodná soustava - valící se koule		
	investor : Obec Liblice č.p. 57, 277 32 Liblice		
formát : 6x4	č.z. 24/2017	část : 1.4 TECHNIKA PROSTŘEDÍ STAVEB ZAŘÍZENÍ SILNOPROUDÉ ELEKTROTECHNIKY VČETNĚ HROMOSVODŮ	
	m : 1:100	č.v. D.1.4.b-b	datum : 9/2017

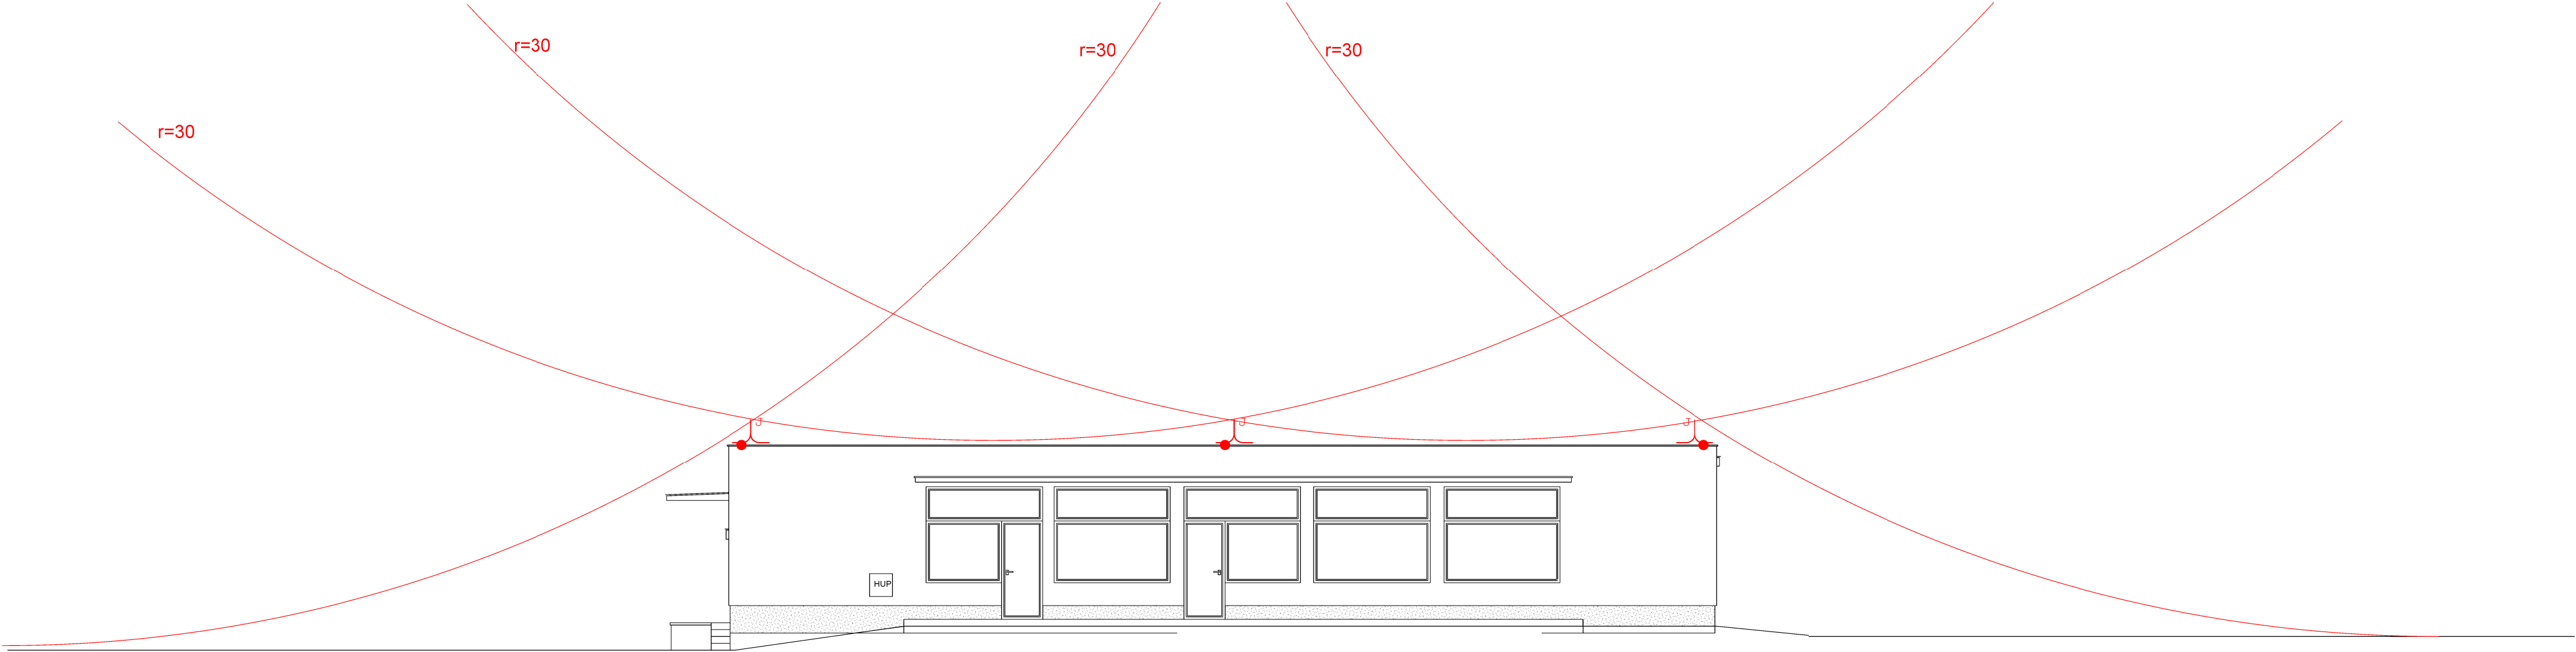
Pohled severní

Grafický rozbor úderu blesku :

Byla použita metoda valící se koule, pro ověření konstrukce hromosvodné soustavy. Provádí se převalením bleskové koule (kruhového oblouku), přes vyšetřovaný objekt. V místech kde se koule dotkne vyšetřovaného objektu je vysoká pravděpodobnost úderu blesku. V těchto místech je nutné instalovat jmače blesku. Poloměr koule se určuje zařazením do třídy ochrany - v tomto případě se jedná o třídu ochrany LSP III. (r=45m). Pod kružnicí se nachází ochranný prostor hromosvodné soustavy ZBO, ve kterém by nemělo dojít k přímému ohrožení bleskem.
