OPRAVA DEŠŤOVÉ A SPLAŠKOVÉ KANALIZACE

Datum: 25. 9. 2024

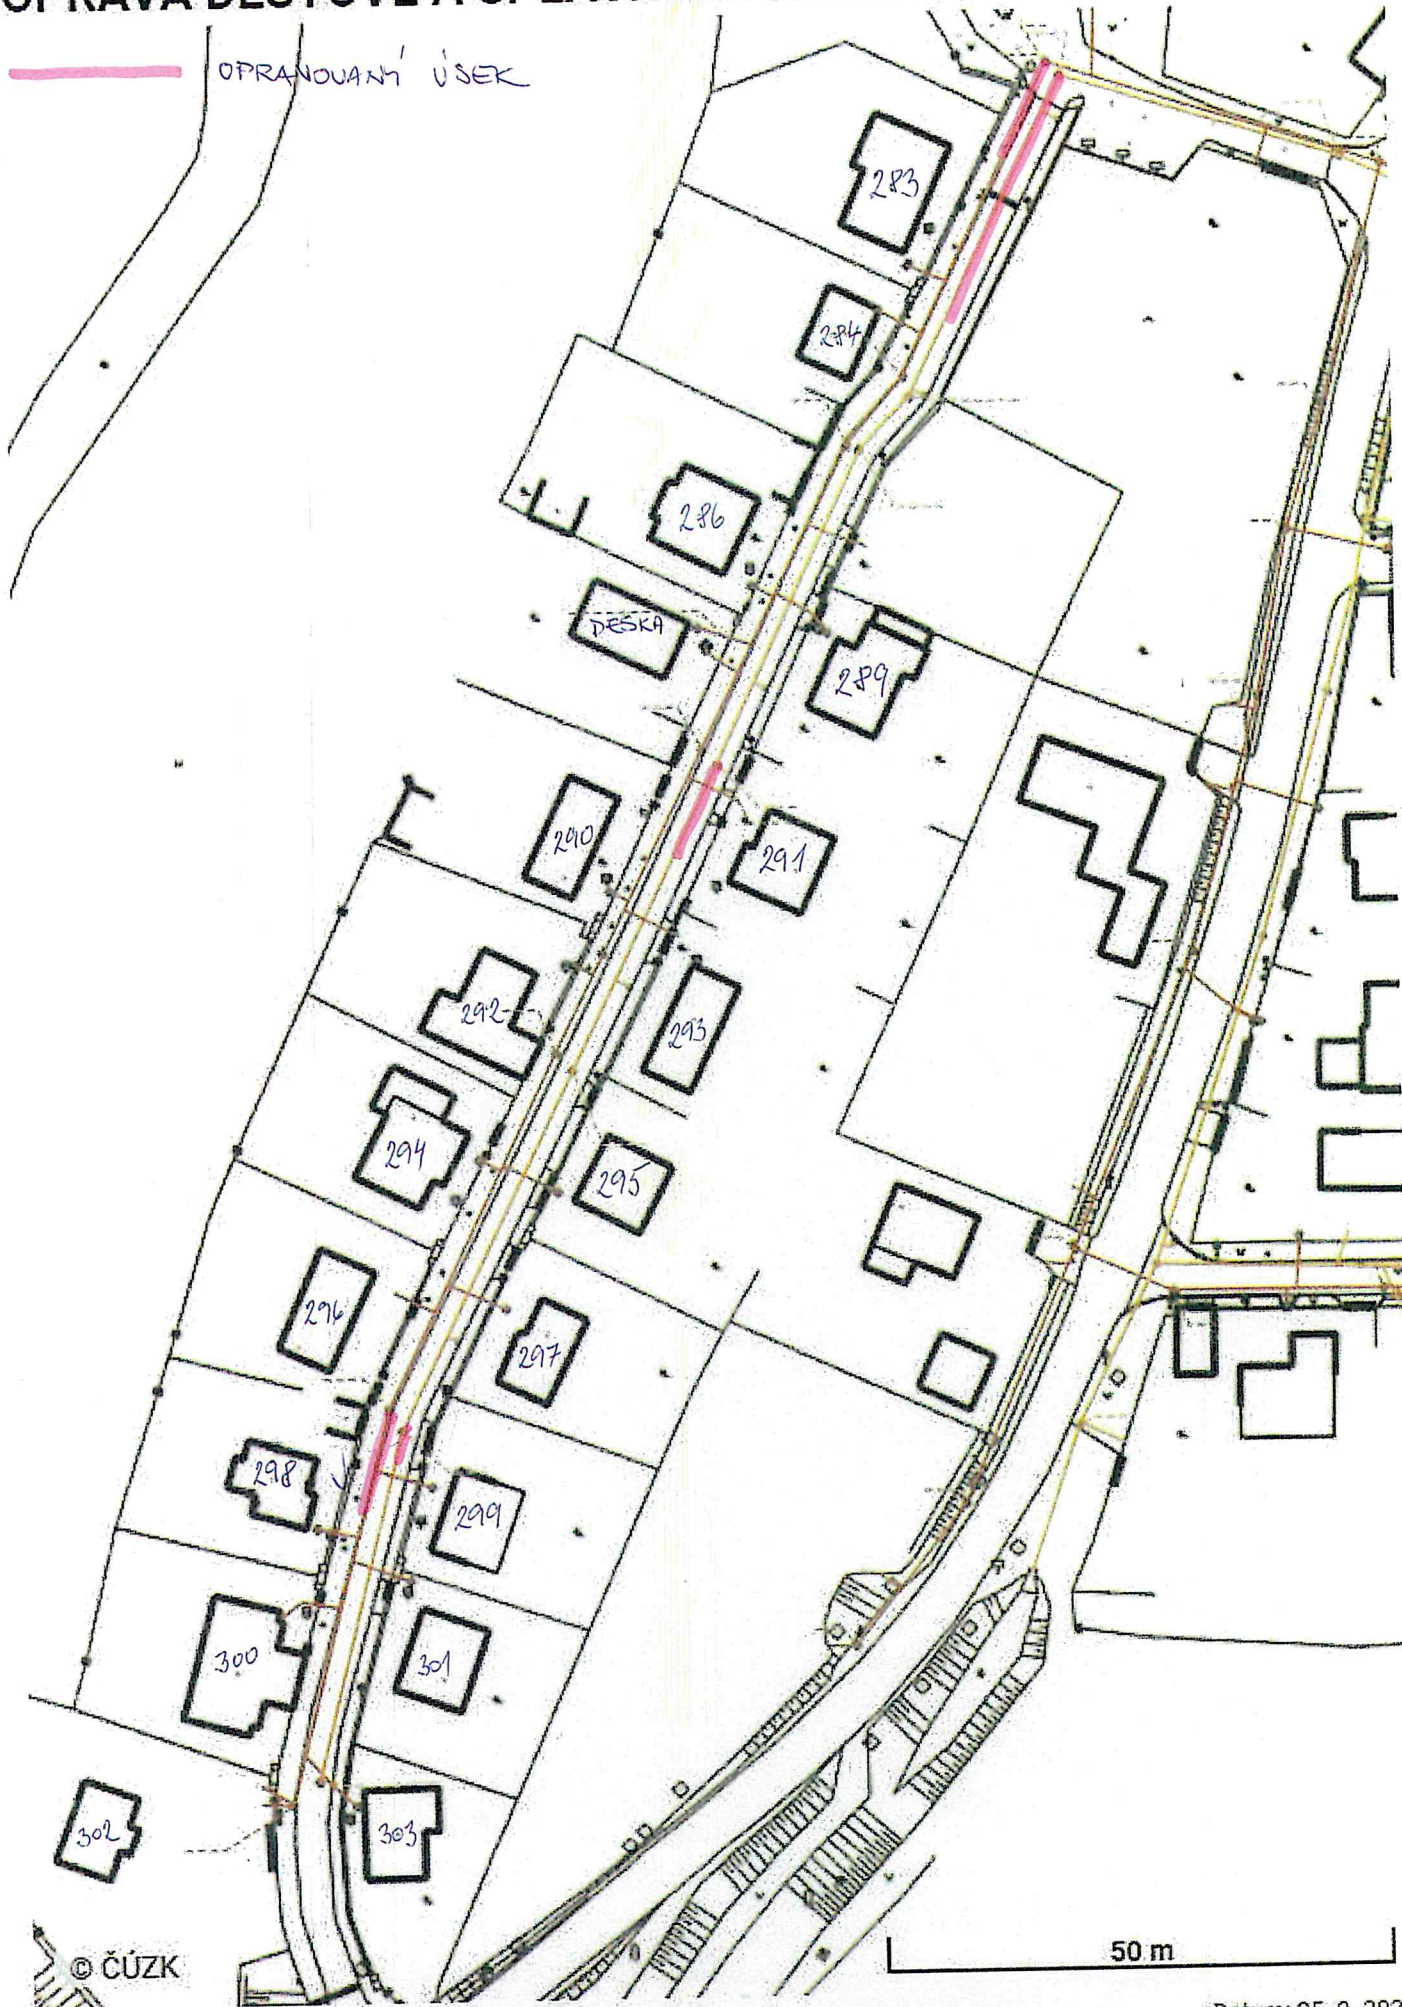
HLADINA

! KAMERA NEPROJELA

ZLOM

HLADINA, TIKY: MOZNA JEN UCPAVKA Z DOLETKU KAMERA PROJELA

VADA STOKY

ZLOM 34,5 cm
OD 31

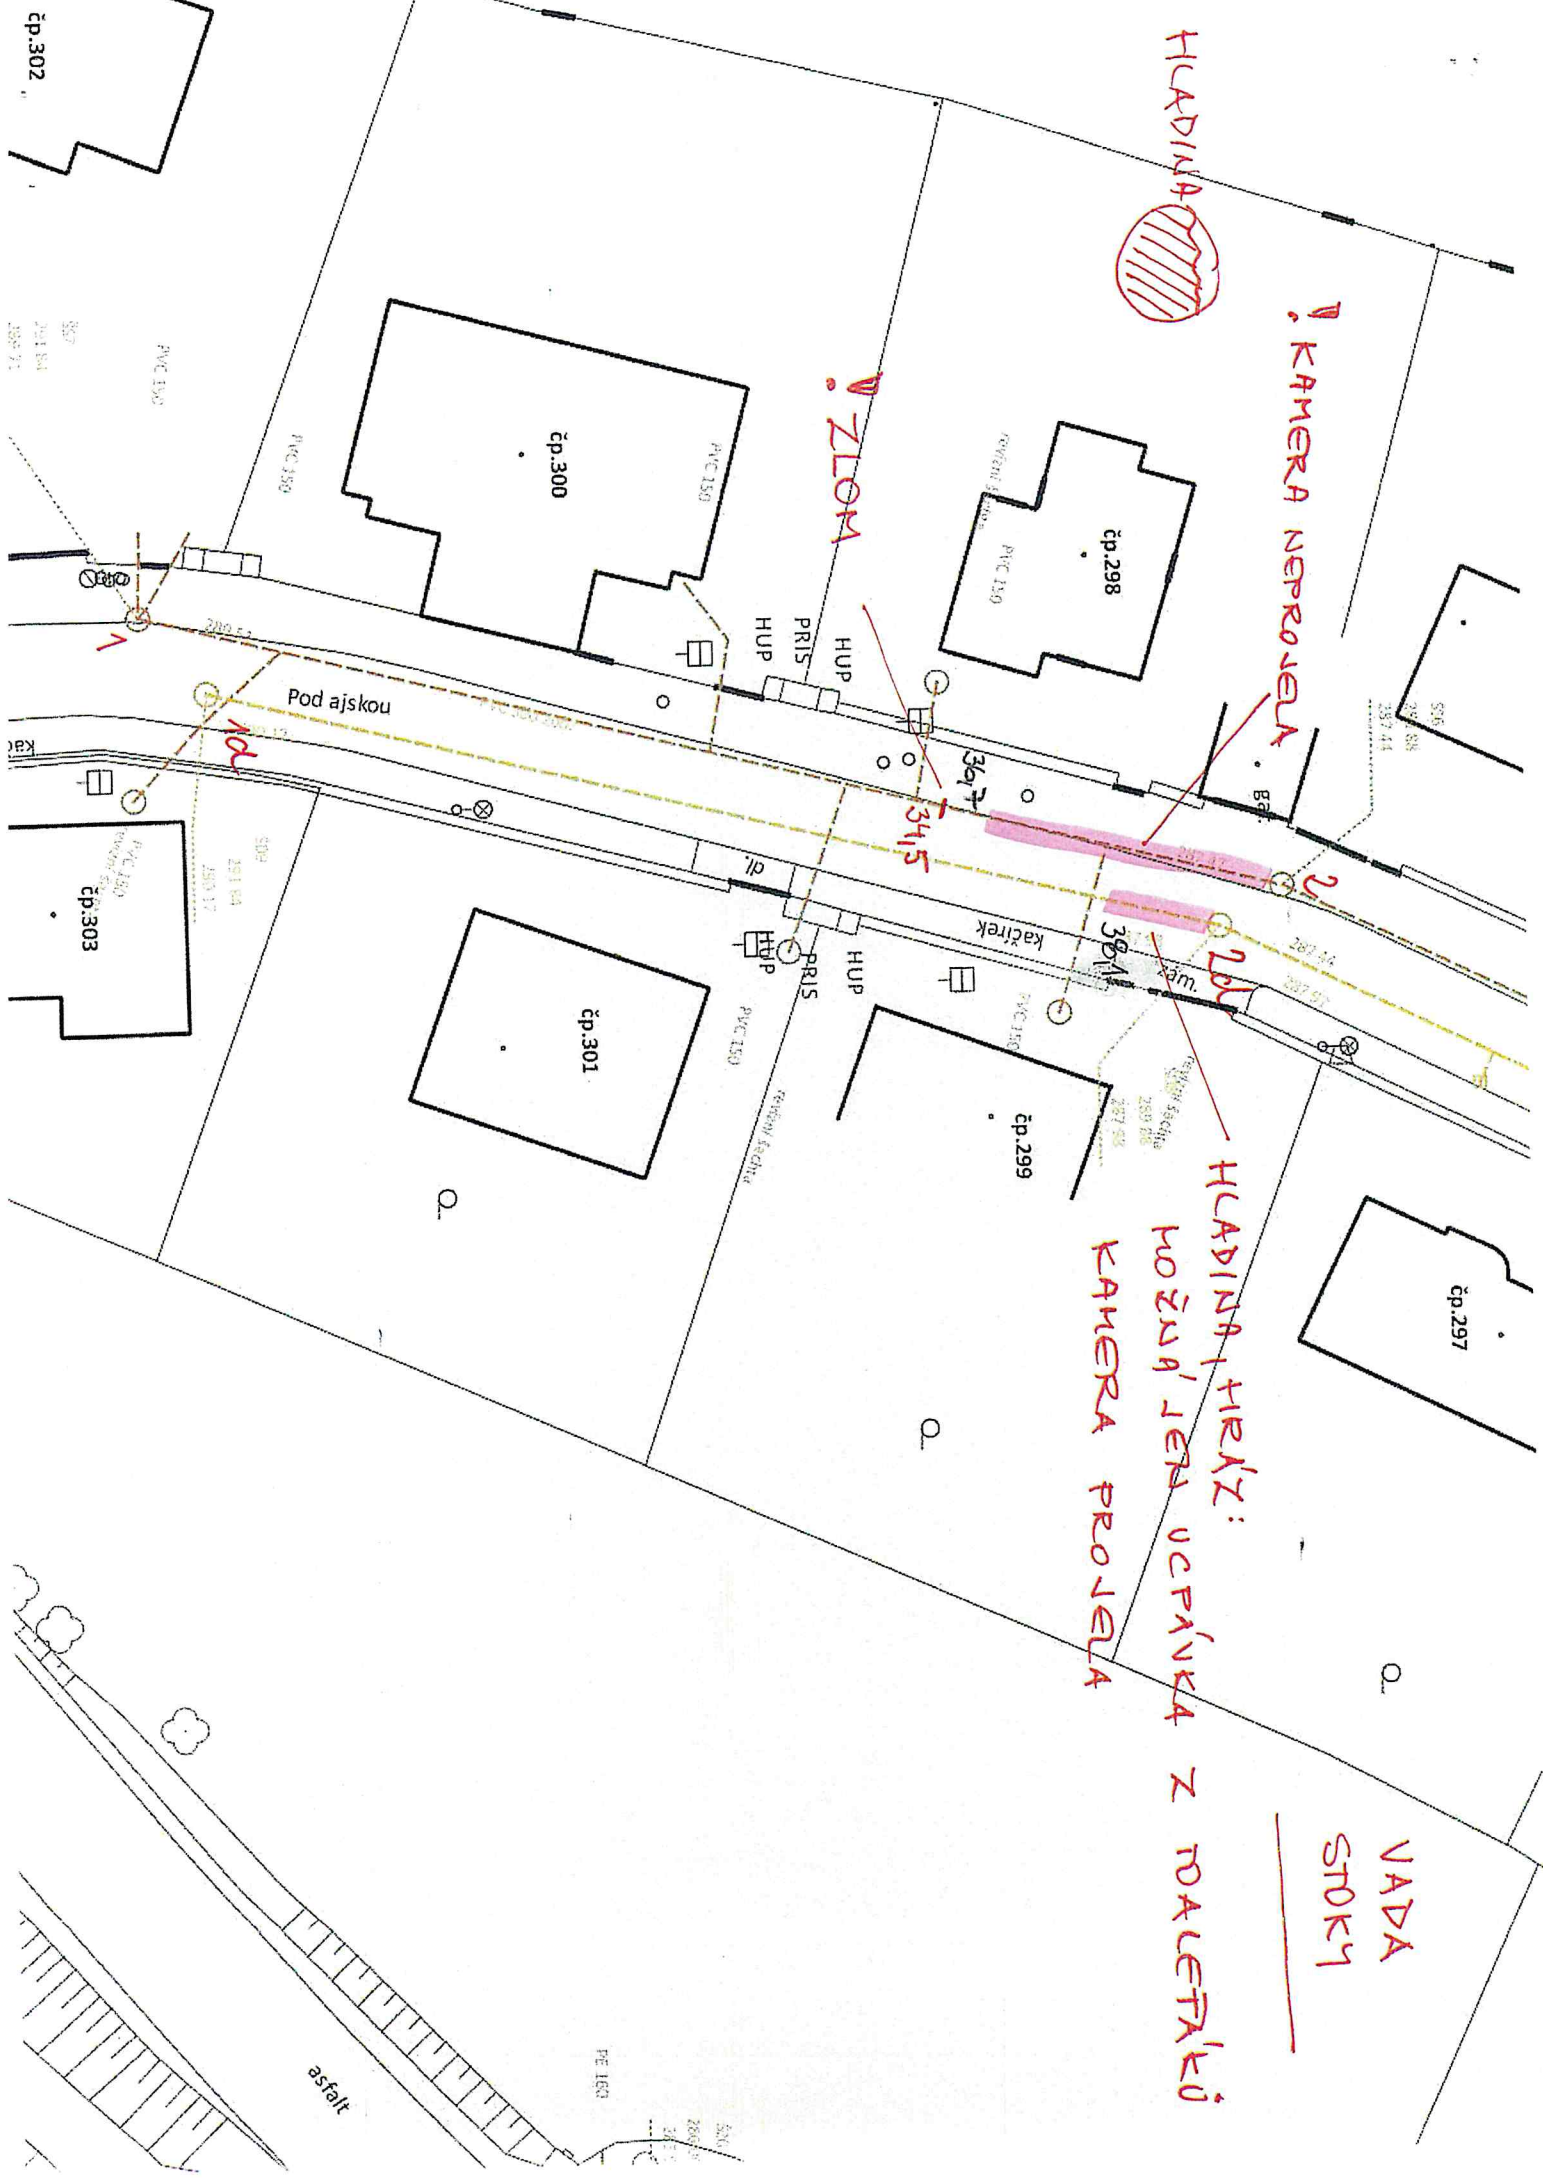
HLADINA, ALE KAMERA
PROJEVA AŽ DO ŠÍŘE

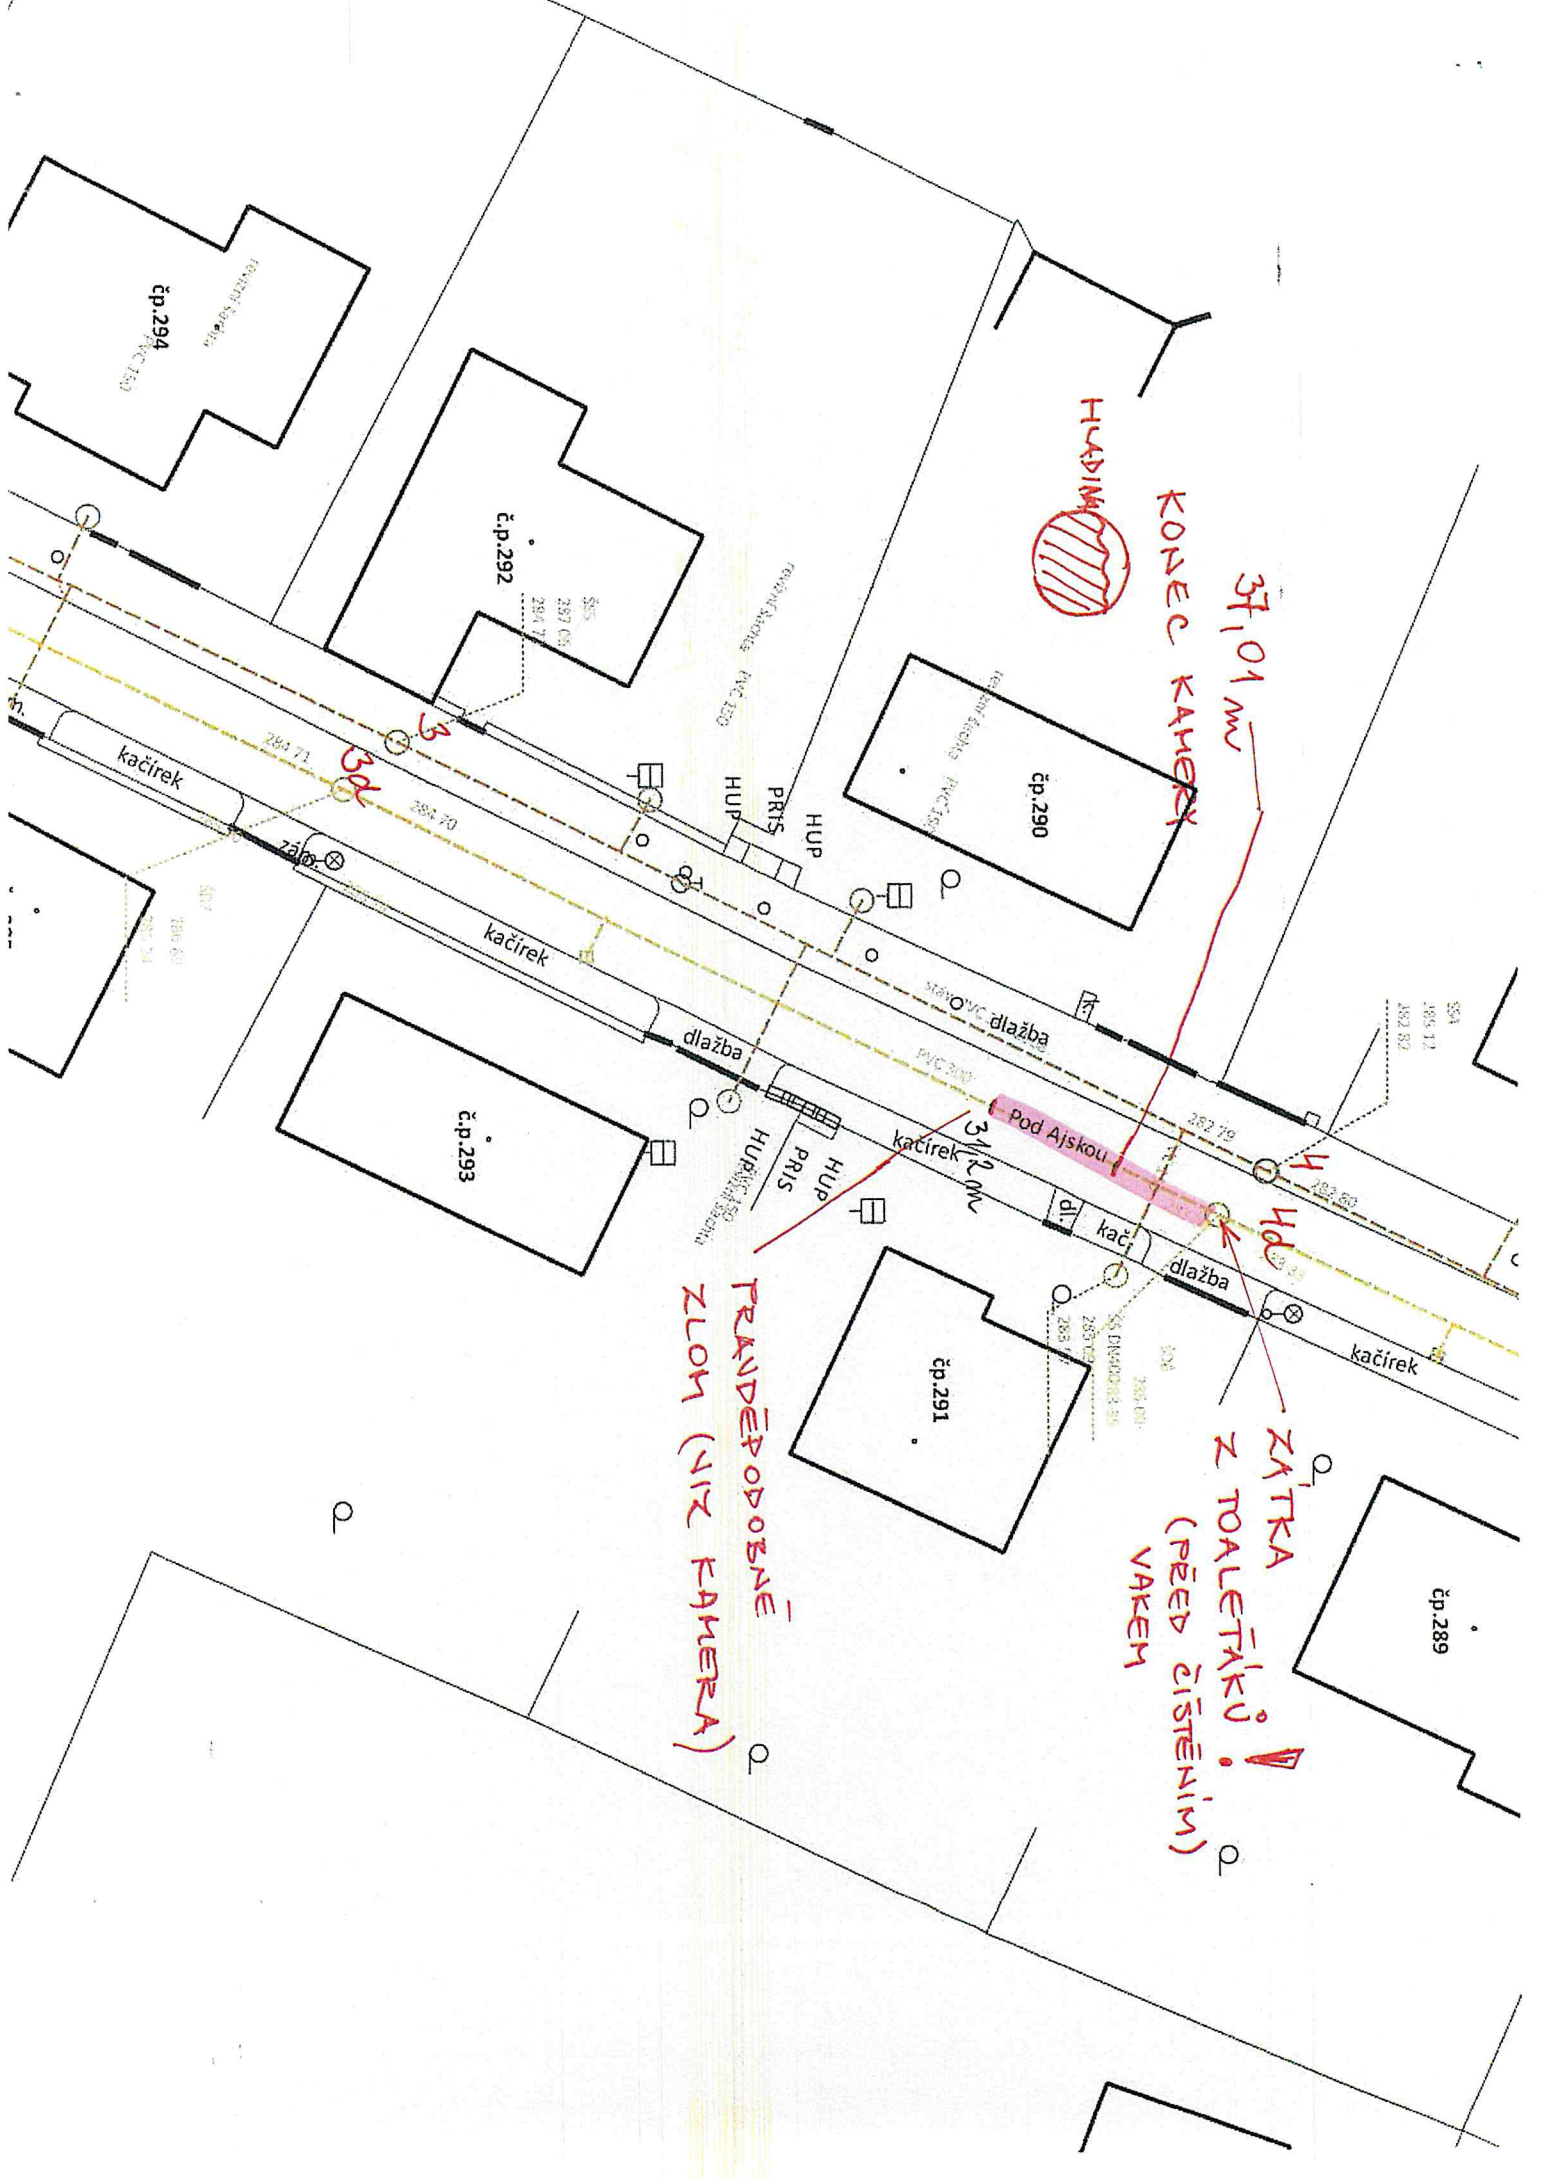
KONEC KAMERY

37,01 m

PRÁNĚPODOBNĚ
ZLOH (VIZ KAMERA)

ZÁTKA
Z TOALETÁKÚ
(PŘED ČIŠTĚNÍM)
VÁKEM

HLADINA - LAGUNA AŽ DO ŠT

ZNAČNÉ NEČISTOTY NA STĚNĚ
A VIDITELNÉ USAZENINY
